Ofício nº 235/2025

**Assunto:** Resposta ao requerimento 145/2025 – Protocolo 1533/2025

## RELATÓRIO TÉCNICO DE INSPEÇÃO - OFÍCIO 148

## RELATÓRIO TÉCNICO

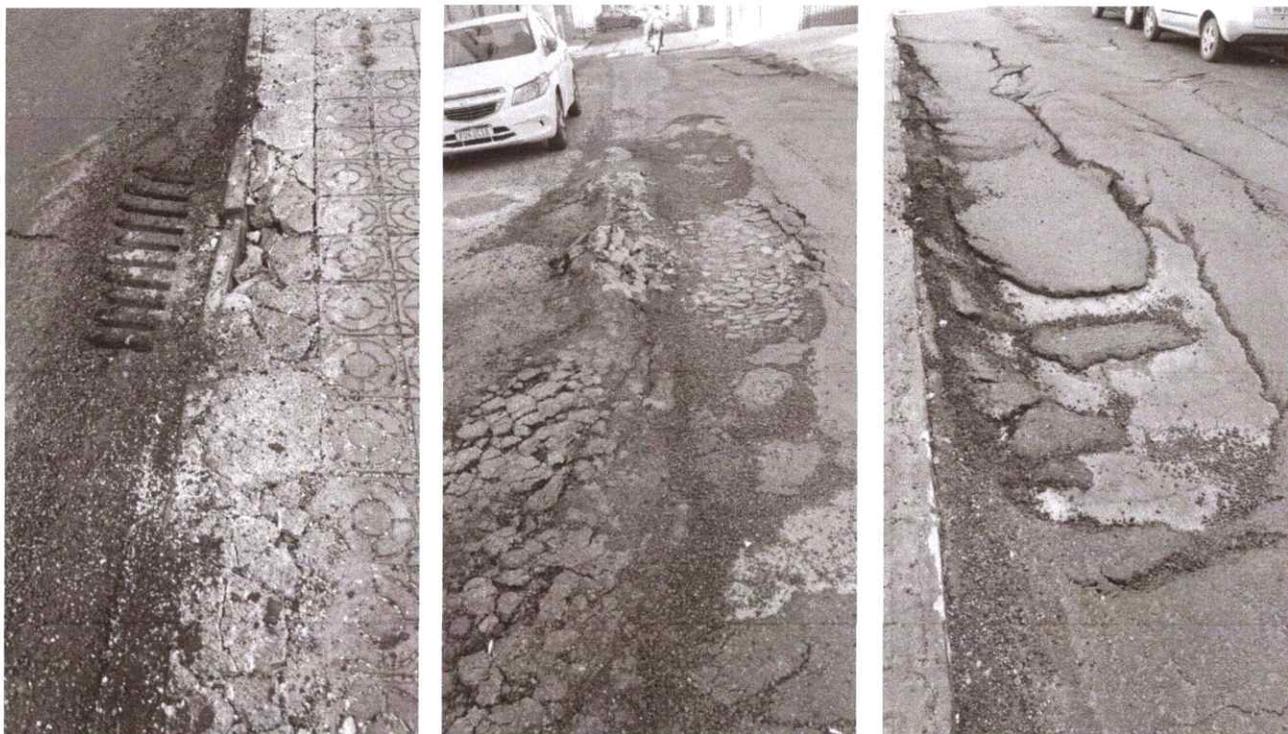
Considerando que foram detectados diversos pontos de recalque no pavimento asfáltico, ou seja, afundamento da obra no solo o que prejudica o trânsito de automóveis e

pedestres, bem como a segurança dos imóveis do entorno, como pode se observar nas fotos a seguir;

Do prazo máximo de 05 (cinco) dias para apresentar resposta a esta notificação informando as justificativas e as medidas a serem adotadas, bem como o prazo de mobilização para correção dos vícios apresentados na execução da obra na Rua Doutor Moreira.

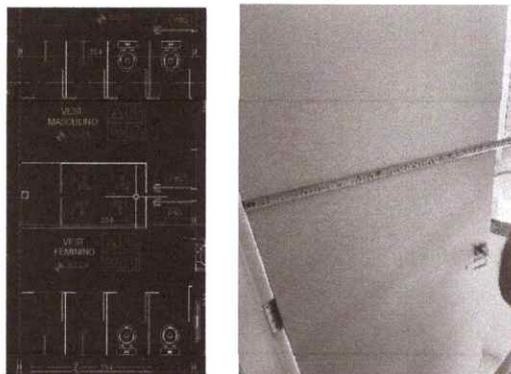
## 2. Dimensão das portas

- Algumas portas instaladas possuem medidas inferiores às especificadas em projeto e na planilha.

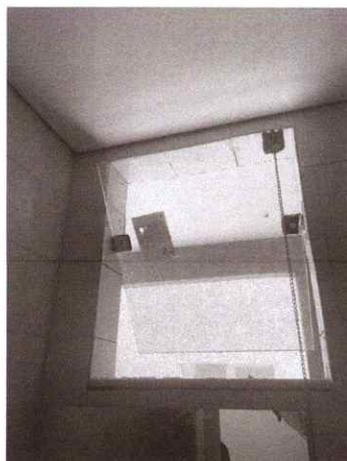
## 3. Janelas sem película jateada

- Divergência com o previsto na planilha orçamentária.

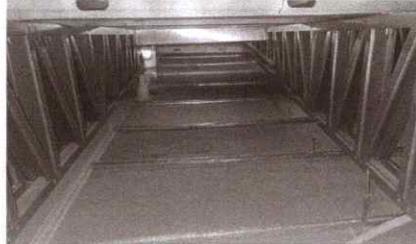
### 8. Steel Frame

- O item especifica a instalação de revestimento termoacústico em todas as paredes e no forro de gesso.
- Foi identificado que algumas paredes não possuem esse revestimento, além da total ausência do forro de gesso.

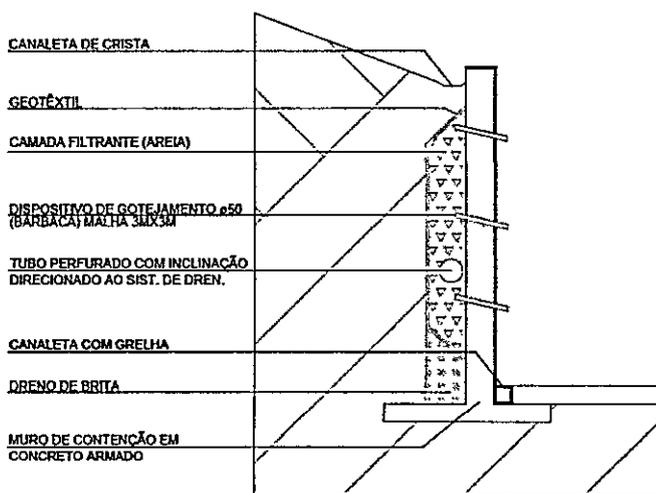
- Ausência de drenagem no muro de arrimo, conforme detalhe do projeto esgotamento sanitário e drenagem projeto hidrossanitário, prancha 04.

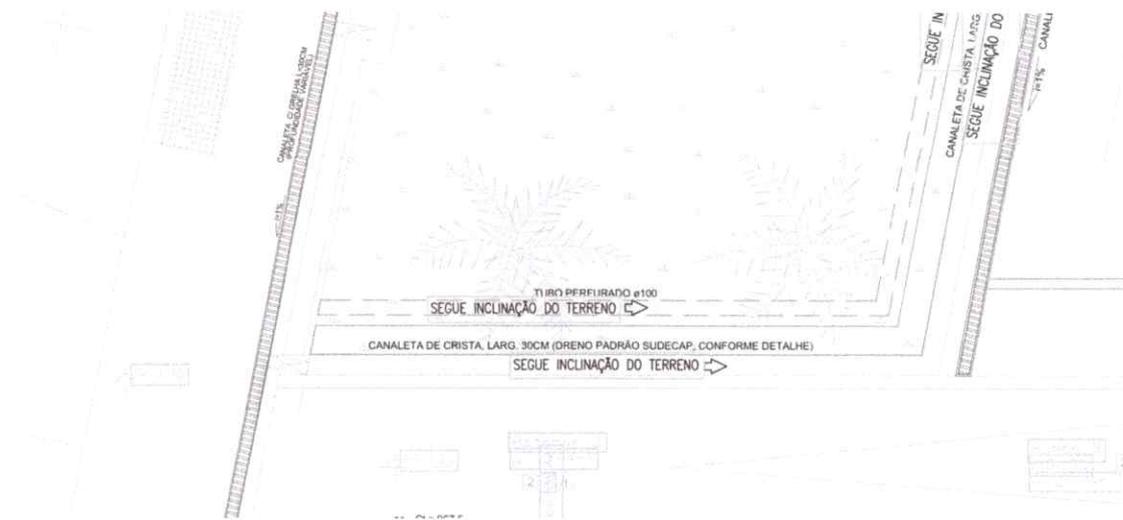
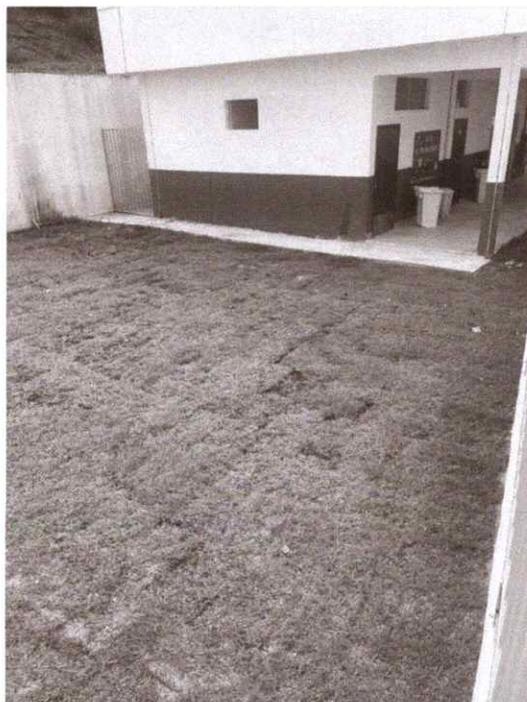
- Ausência de canaleta de crista ao redor de toda a escola, conforme projeto esgotamento sanitário e drenagem projeto hidrossanitário, prancha 01.

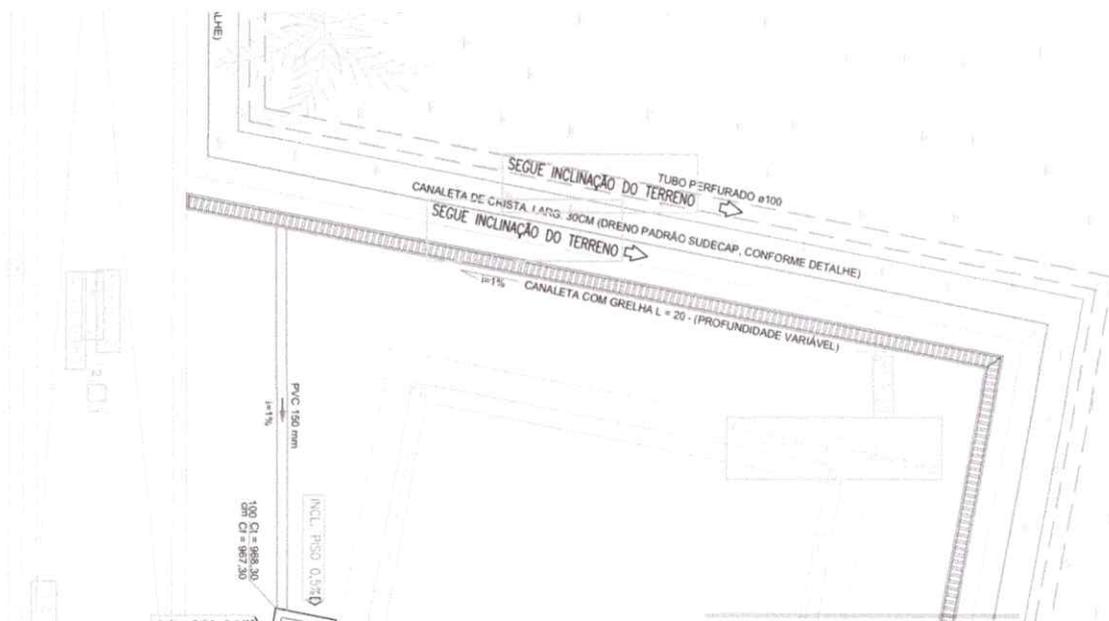
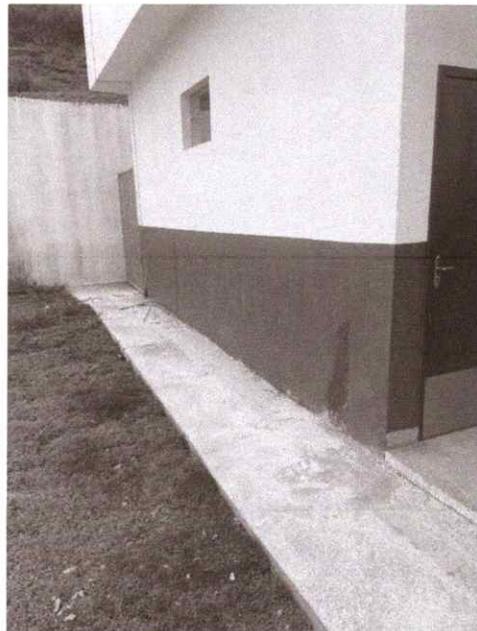
- Ausência de canaleta com grelha e drenagem por toda a escola, conforme projeto esgotamento sanitário e drenagem projeto hidrossanitário, prancha 01.

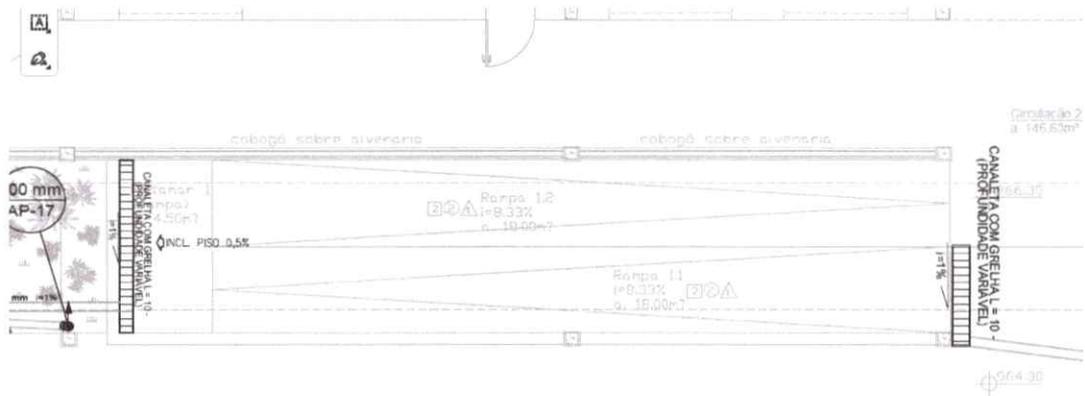
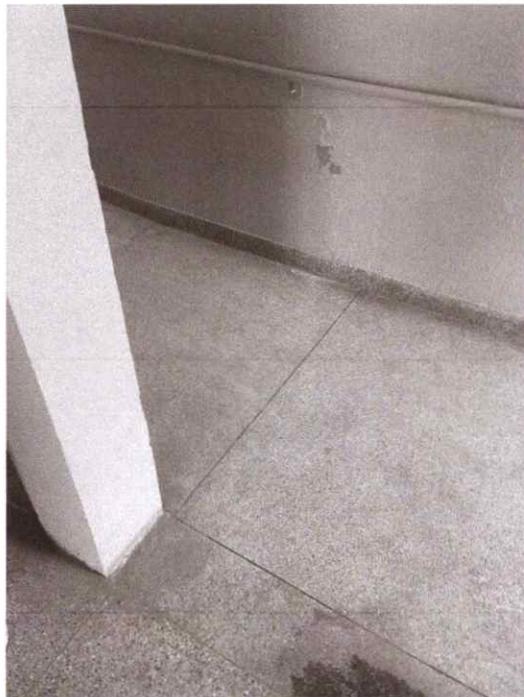
- Ausência de canaleta com grelha na rampa, conforme projeto esgotamento sanitário e drenagem projeto hidrossanitário, prancha 01.

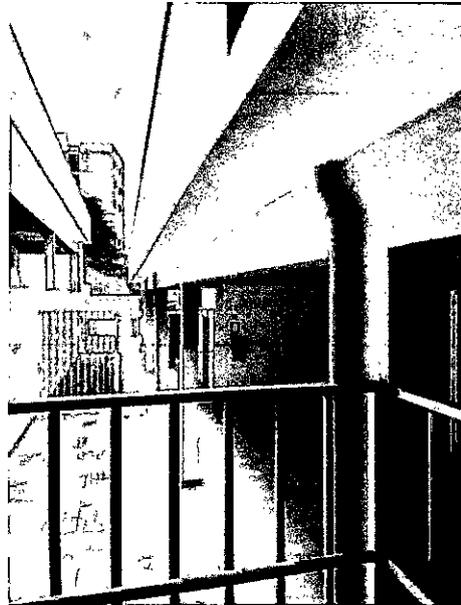
- O tubo de PVC na imagem abaixo está com 75 mm, enquanto no projeto deveria ser 100 mm.

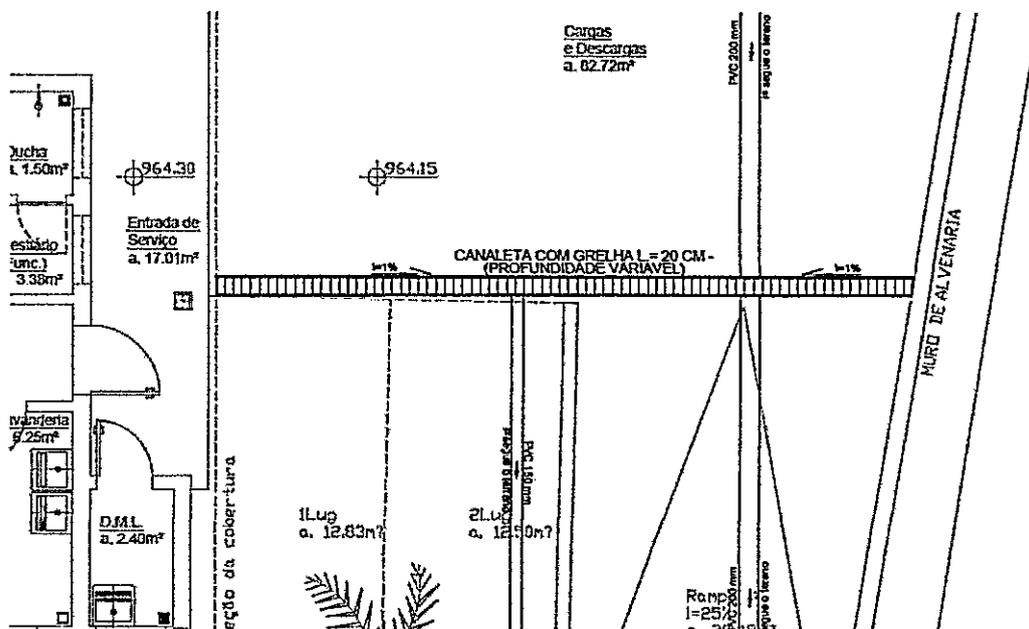
- Ausência de canaleta com grelha, conforme projeto esgotamento sanitário e drenagem projeto hidrossanitário, prancha 01.

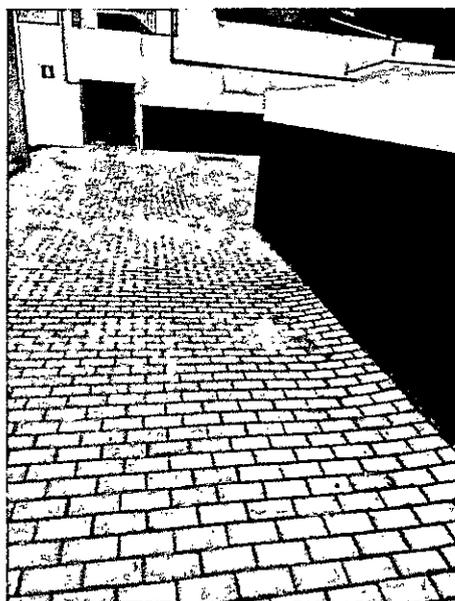
- Todos os blocos encontram-se com bastante água e vazamentos (bloco 2 está com a situação mais precária).
- Blocos intertravados desnivelado e acumulando poças de água.

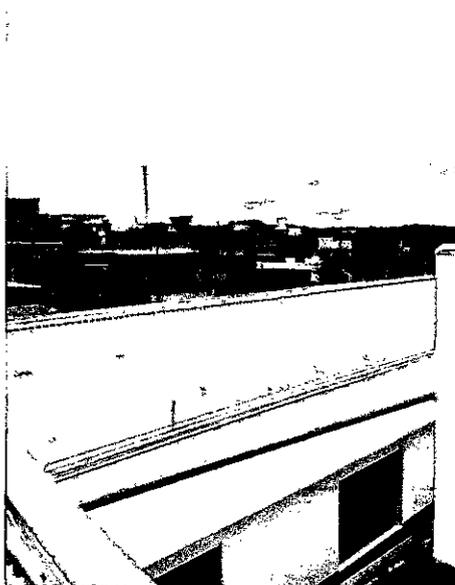
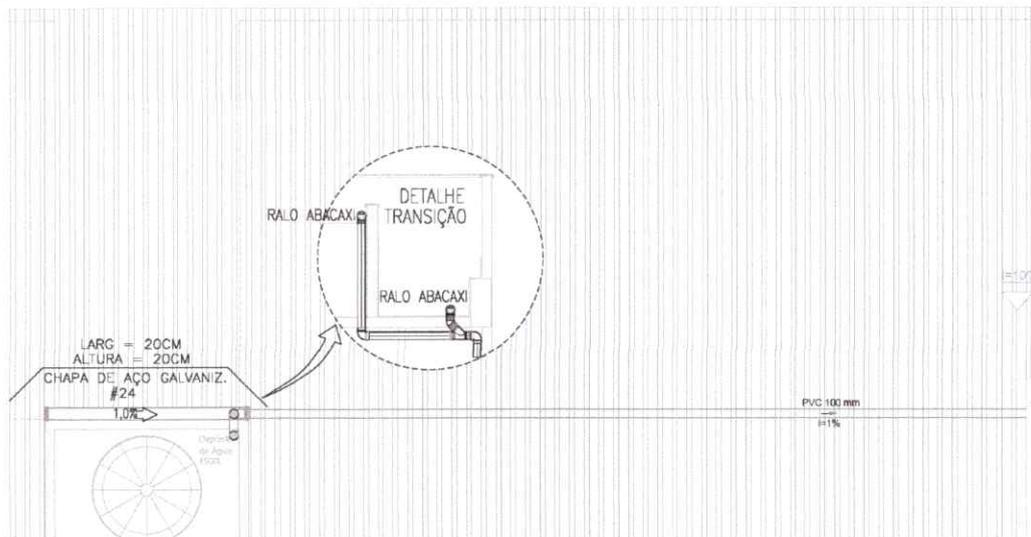
- O telhado do bloco 2 foi executado com a caída da água invertida, conforme projeto esgotamento sanitário e drenagem projeto hidrossanitário, prancha 03.

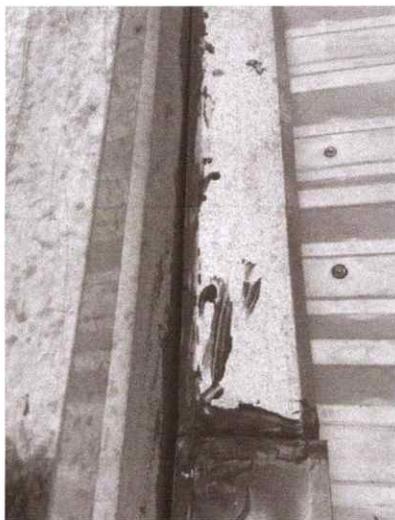
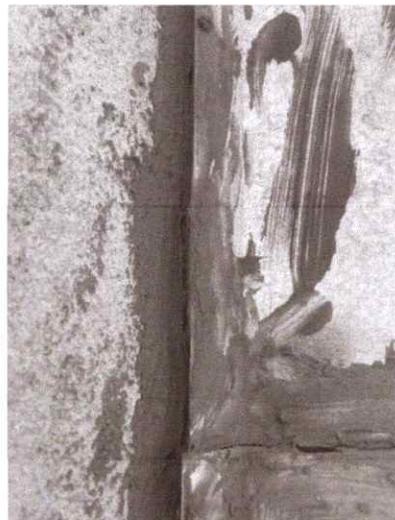
- Rufos instalado de forma errada.
