Ofício n. 202/SECULT/PMCL
Conselheiro Lafaiete, 02 de junho de 2025.

Assunto: Resposta ao Requerimento nº 484/2025 – Casa do Artesanato João Salgado

LAUDO TÉCNICO DE VISTORIA

Laudo de Vistoria

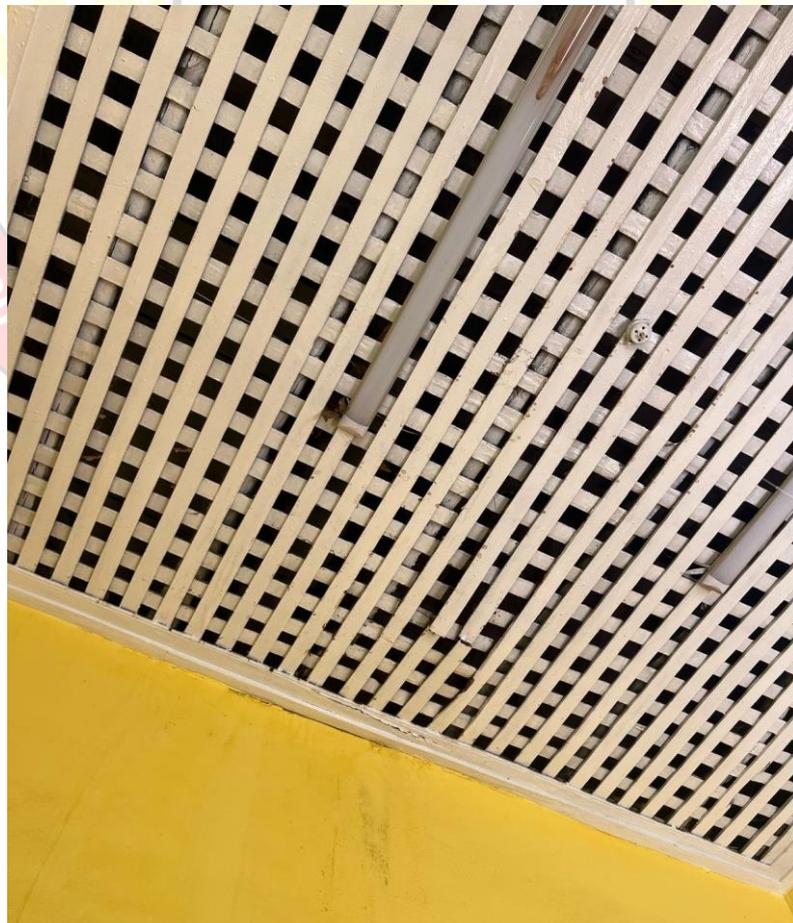
Figura 1: forro em madeira na cozinha.

O forro está danificado, estufado e com goteiras, advindas da caixa d'água que está com vazamento. Não foi possível registrar fotos da caixa d'água, visto que não foi possível acessá-la. Essa patologia no forro está prejudicando sua estrutura, causando risco de desabamento.

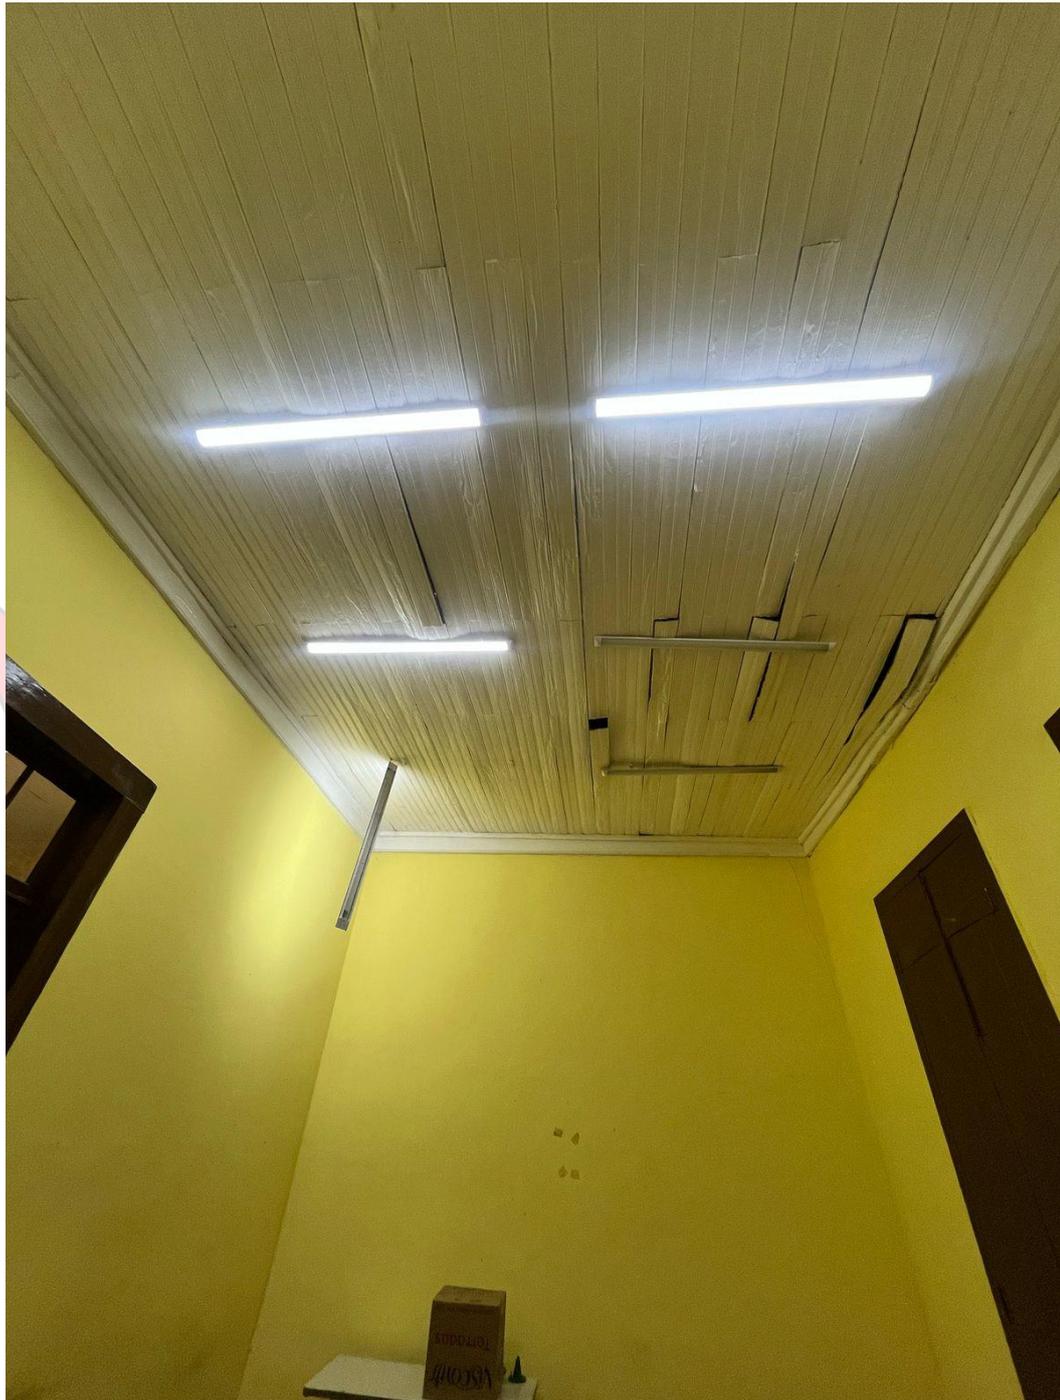
Na Figura 2 abaixo é possível observar que o forro da primeira sala está muito danificado, assim como o das demais salas, com as tábuas estufadas e soltando, assim como as lâmpadas estão prestes a cair. Essa situação oferece diversos riscos aos usuários do imóvel.

Figura 2: forro danificado.

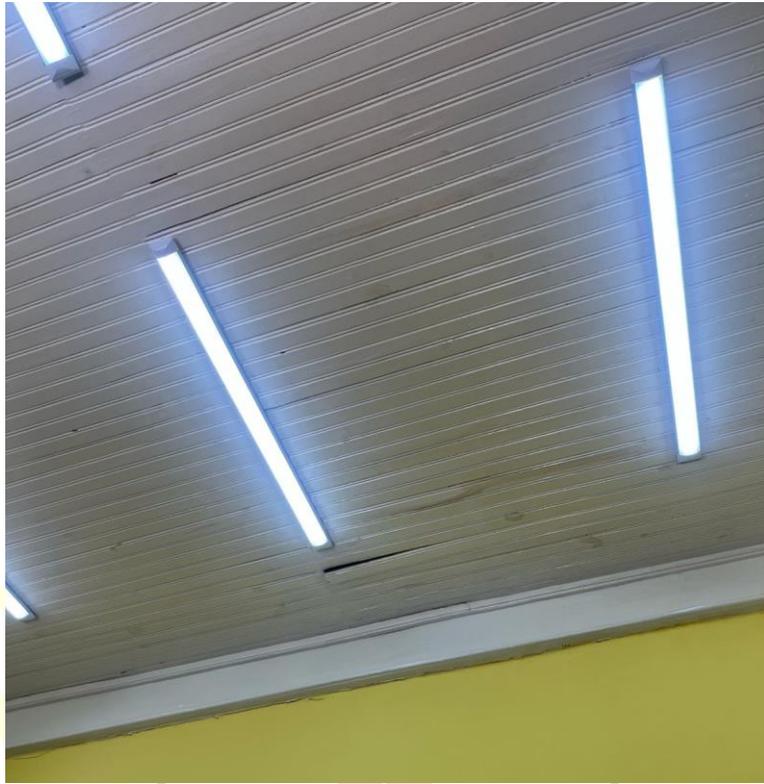
Na Figura 3 tem-se outro cômodo com o forro danificado. O corredor de entrada da Casa do Artesanato também apresenta essas patologias, podendo se observar na Figura 4.

Figura 3: forro danificado.

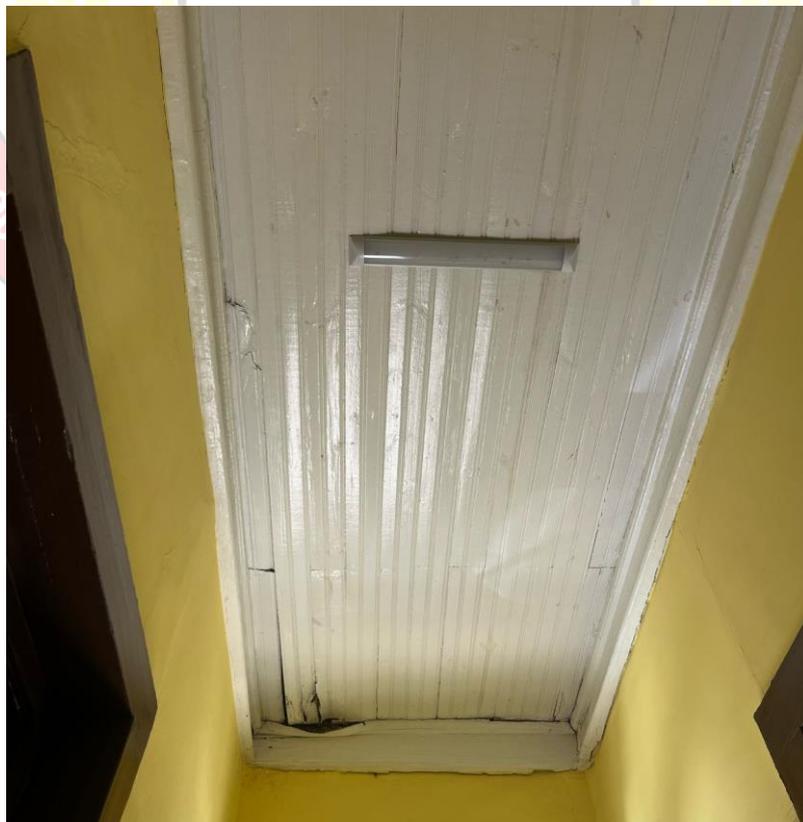
Figura 4: forro danificado.

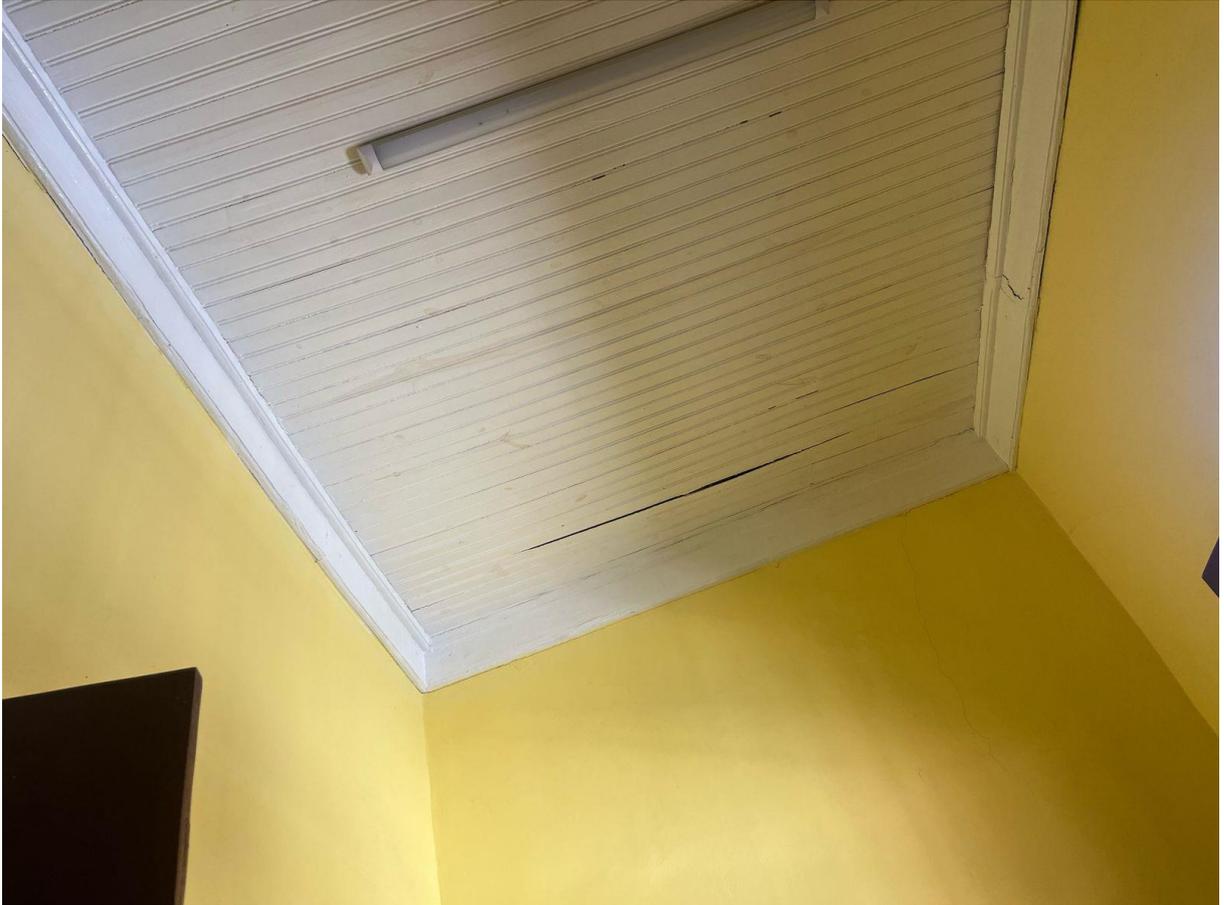
Figura 5: forro danificado.

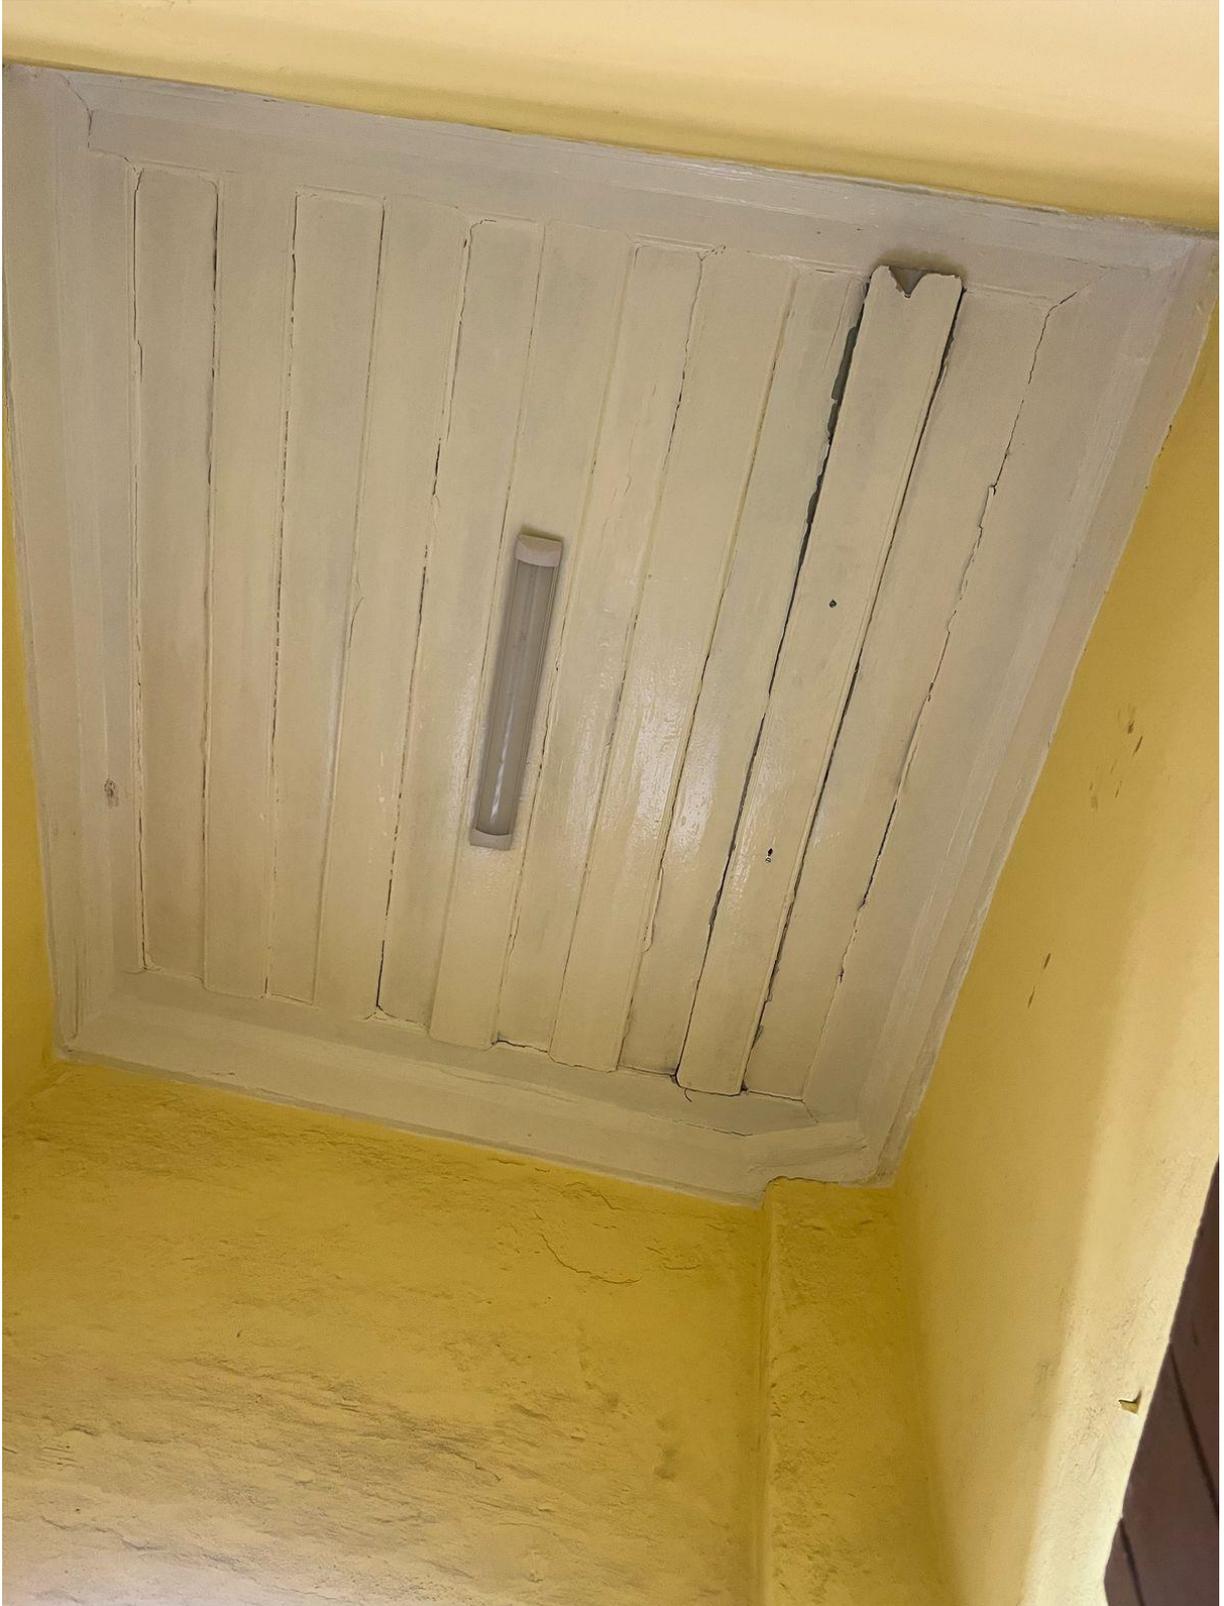
Figura 6: forro danificado e presença de infiltração nas paredes.

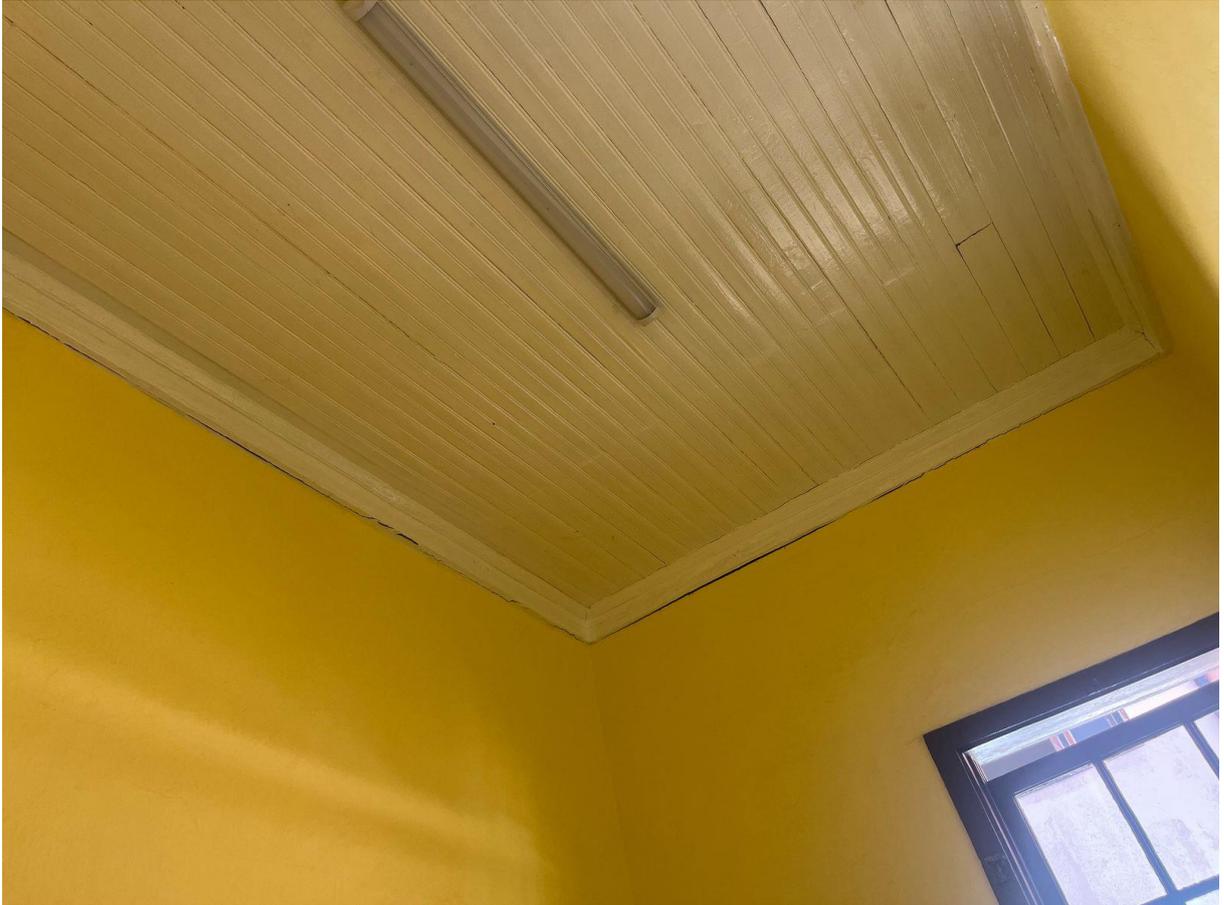
Figura 7: forro danificado com presença de rachaduras.

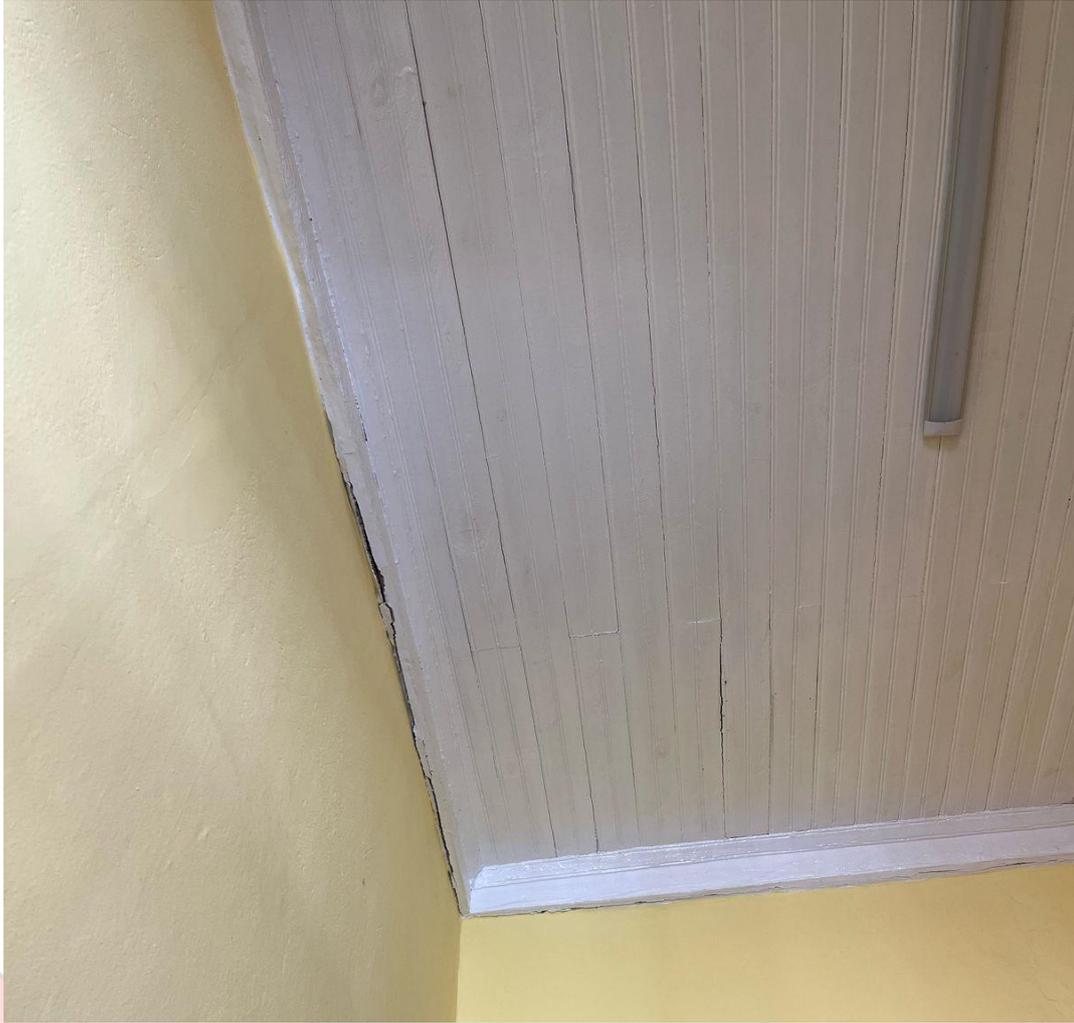
Figura 8: forro danificado.

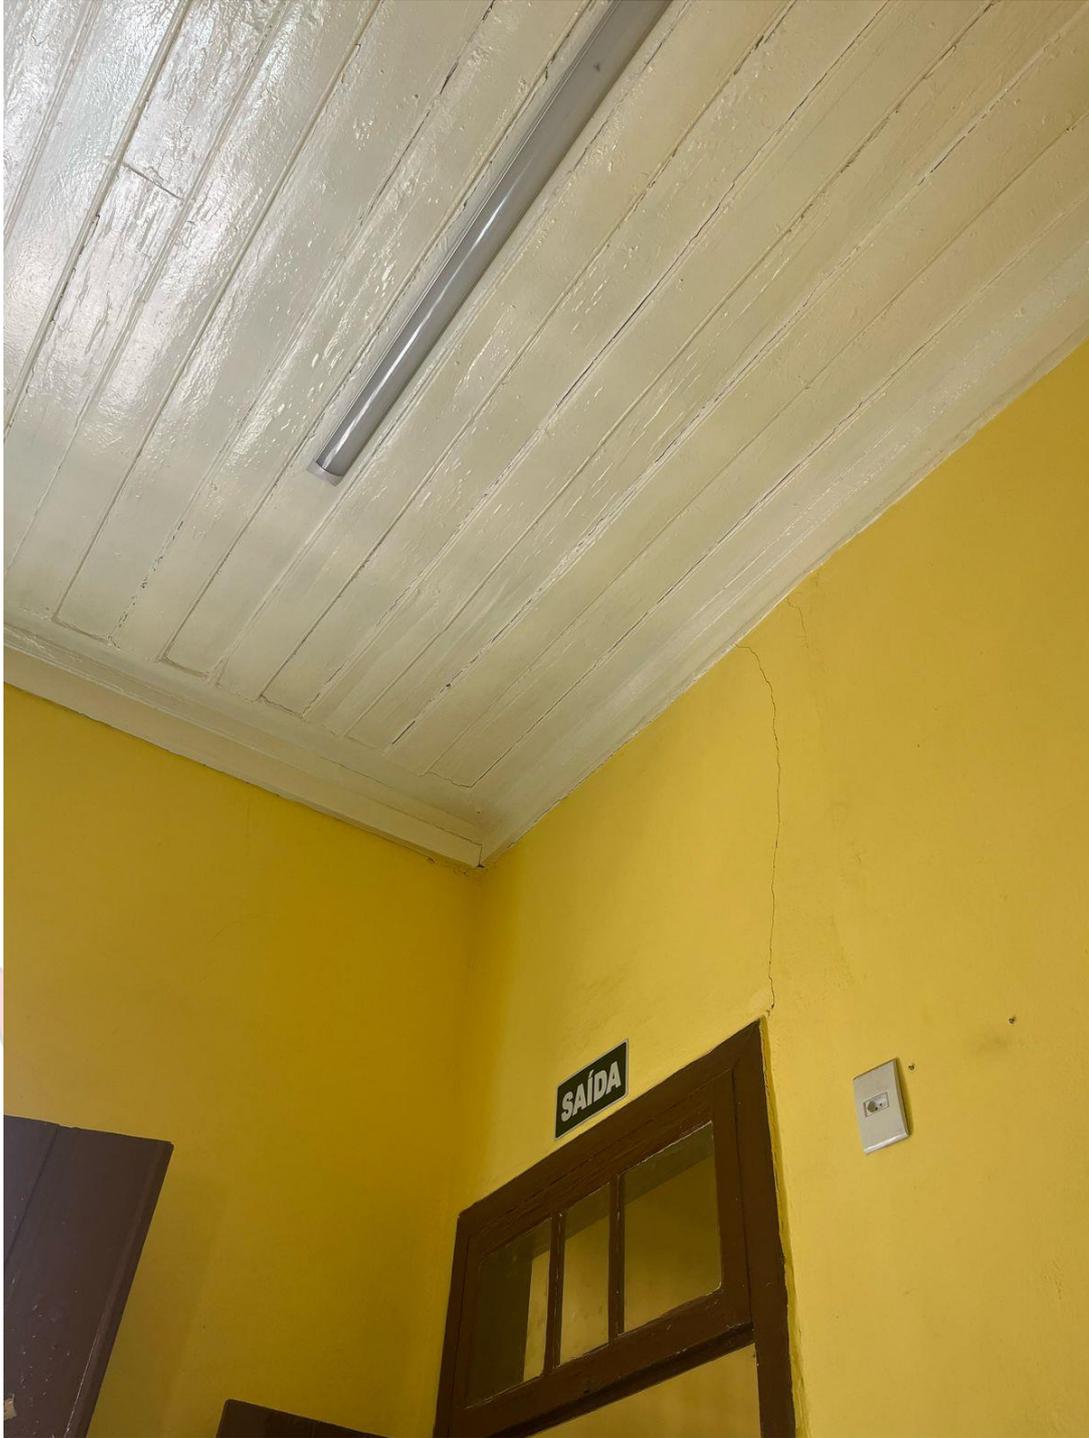
Figura 9: presença de fissura na parede.

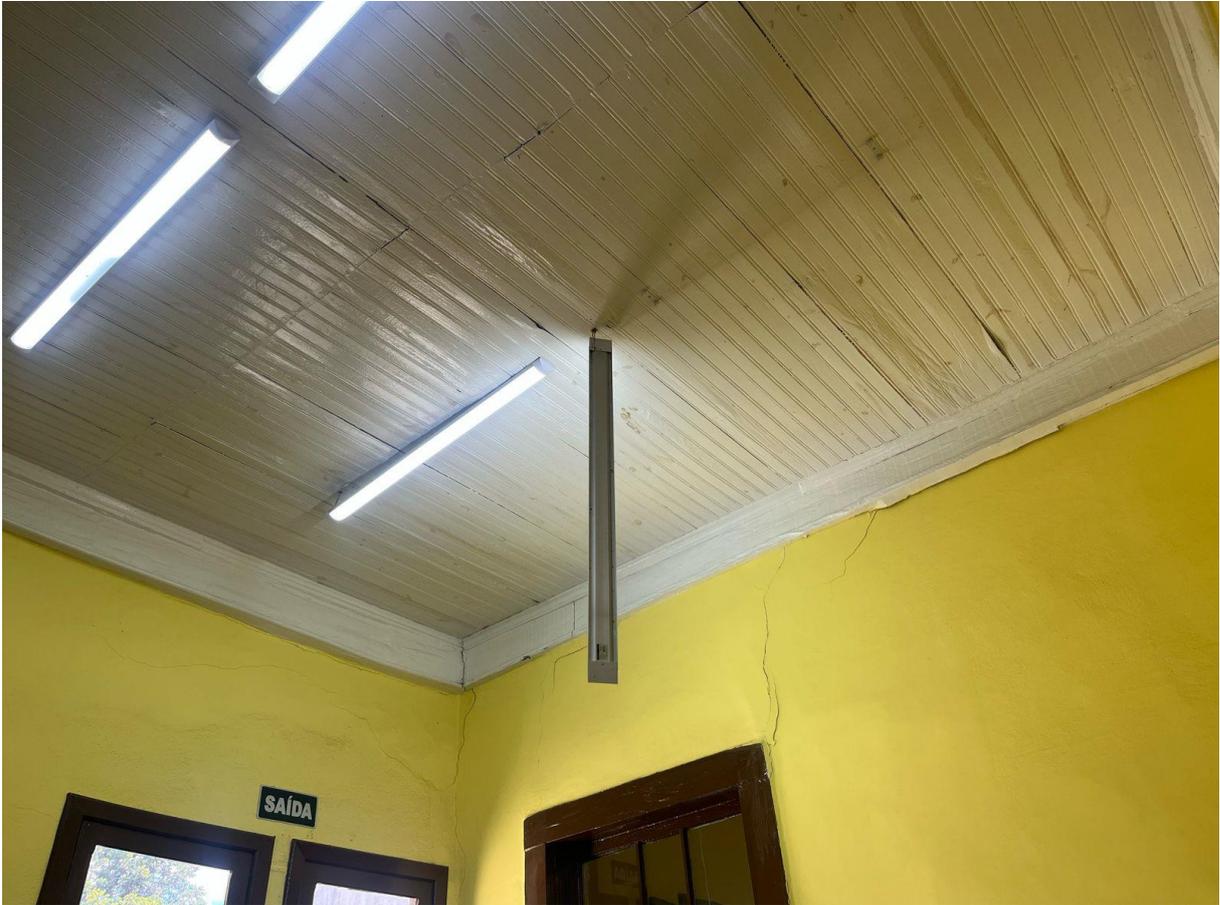
Figura 10: forro danificado e presença de rachaduras nas paredes.

Na Figura 10 é possível observar que a iluminação está caindo, causando sérios riscos à segurança dos usuários do local. O forro também está danificado, apresentando marcas de estufamento causado por infiltração. A rachadura localizada acima da porta está transpassando para o outro lado da sala, como se pode observar na Figura 11, trazendo riscos aos usuários do local.

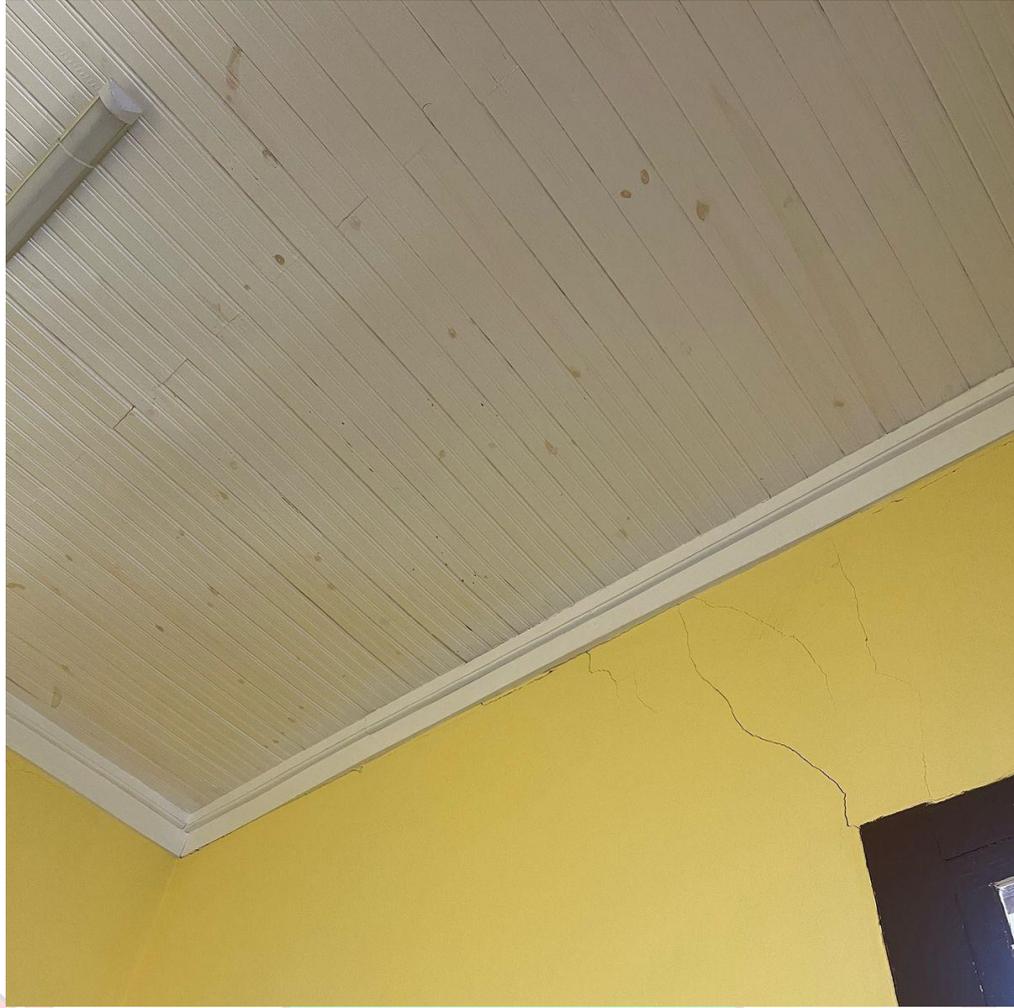
Figura 11: presença de rachaduras nas paredes.

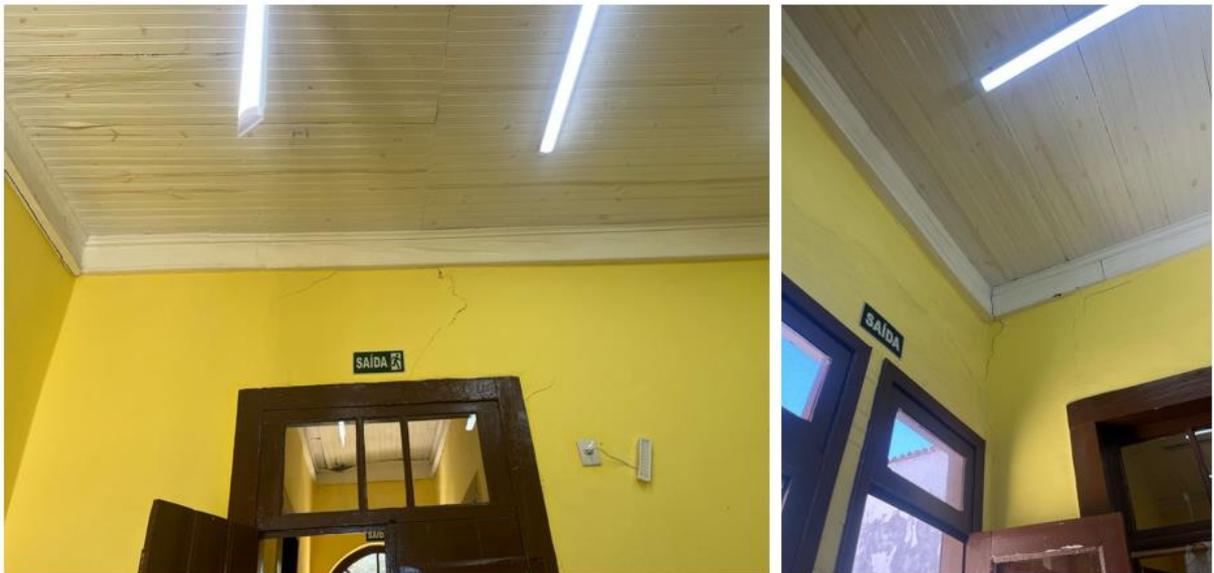
Figura 12: fissuras e trincas nas paredes.

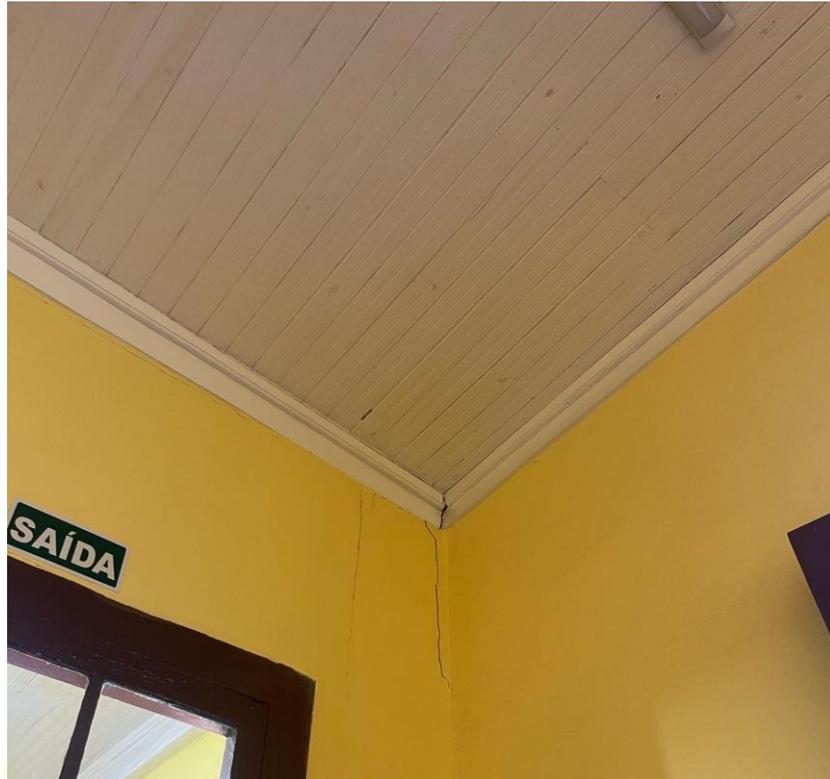
Figura 13: fissuras na parede.

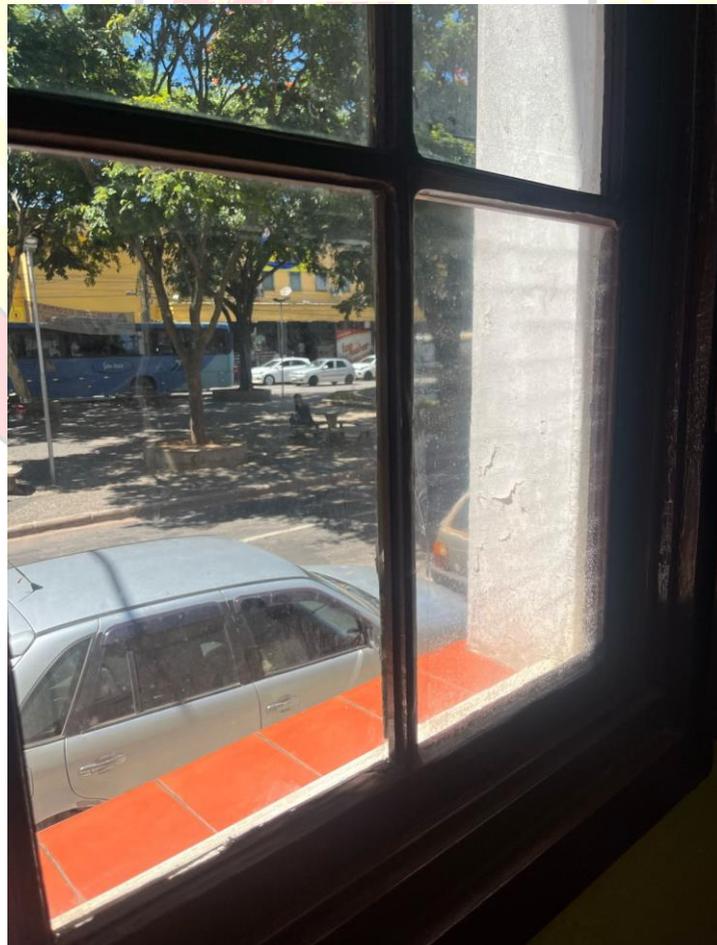
Figura 14: janela com plástico instalado no lugar de vidro.

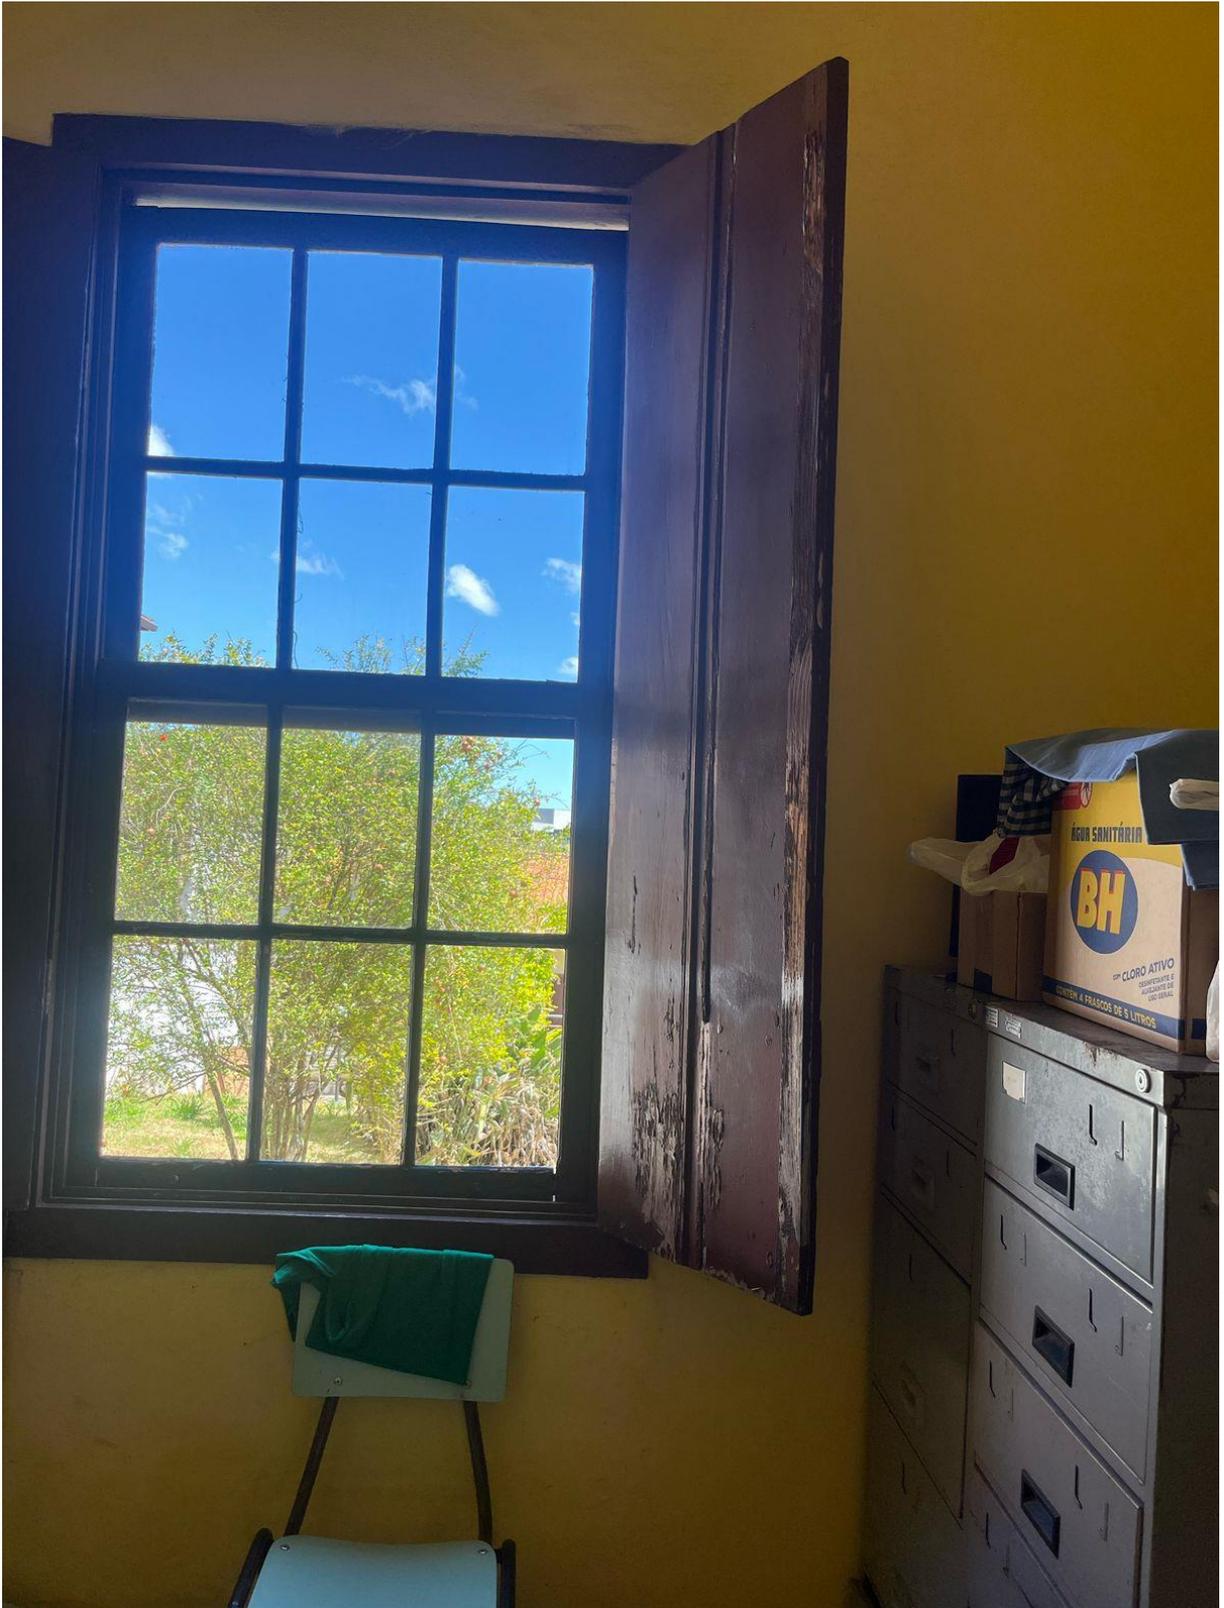
Figura 15: janela danificada.

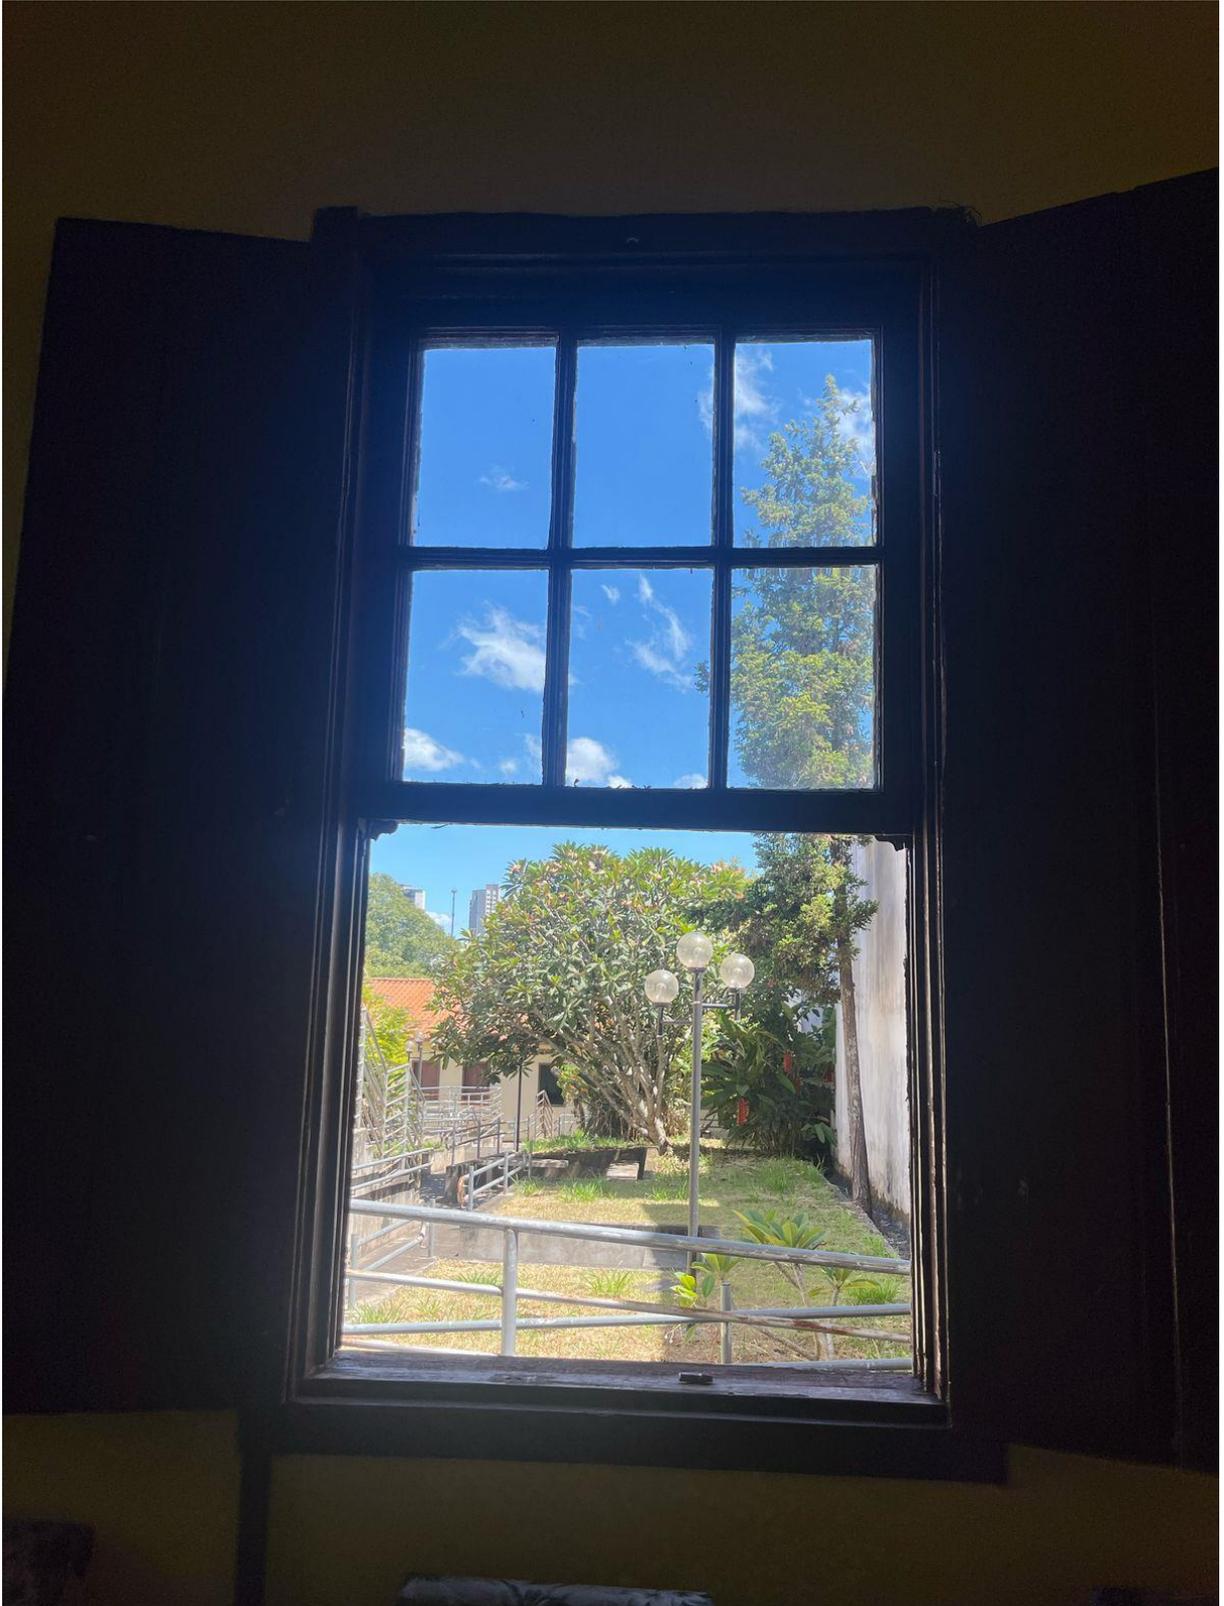
Figura 16: janela sem alguns vidros.

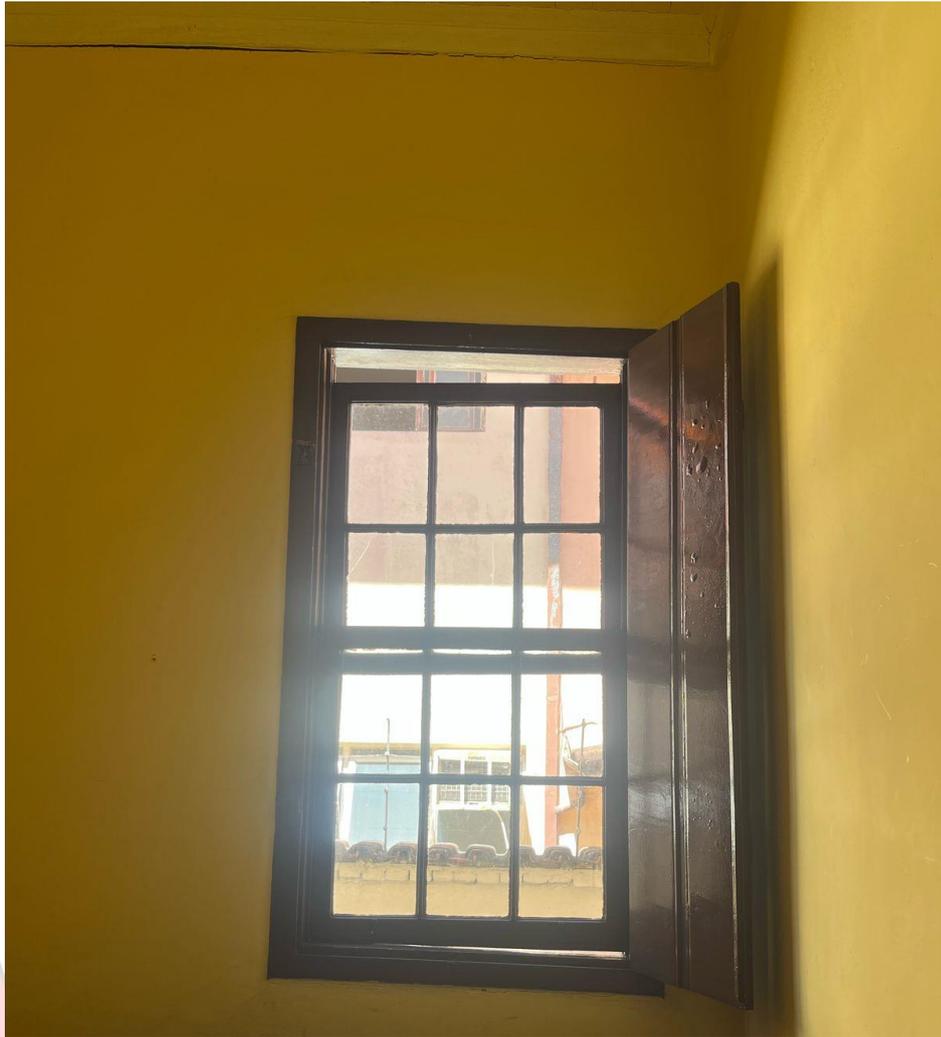
Figura 17: janela danificada.

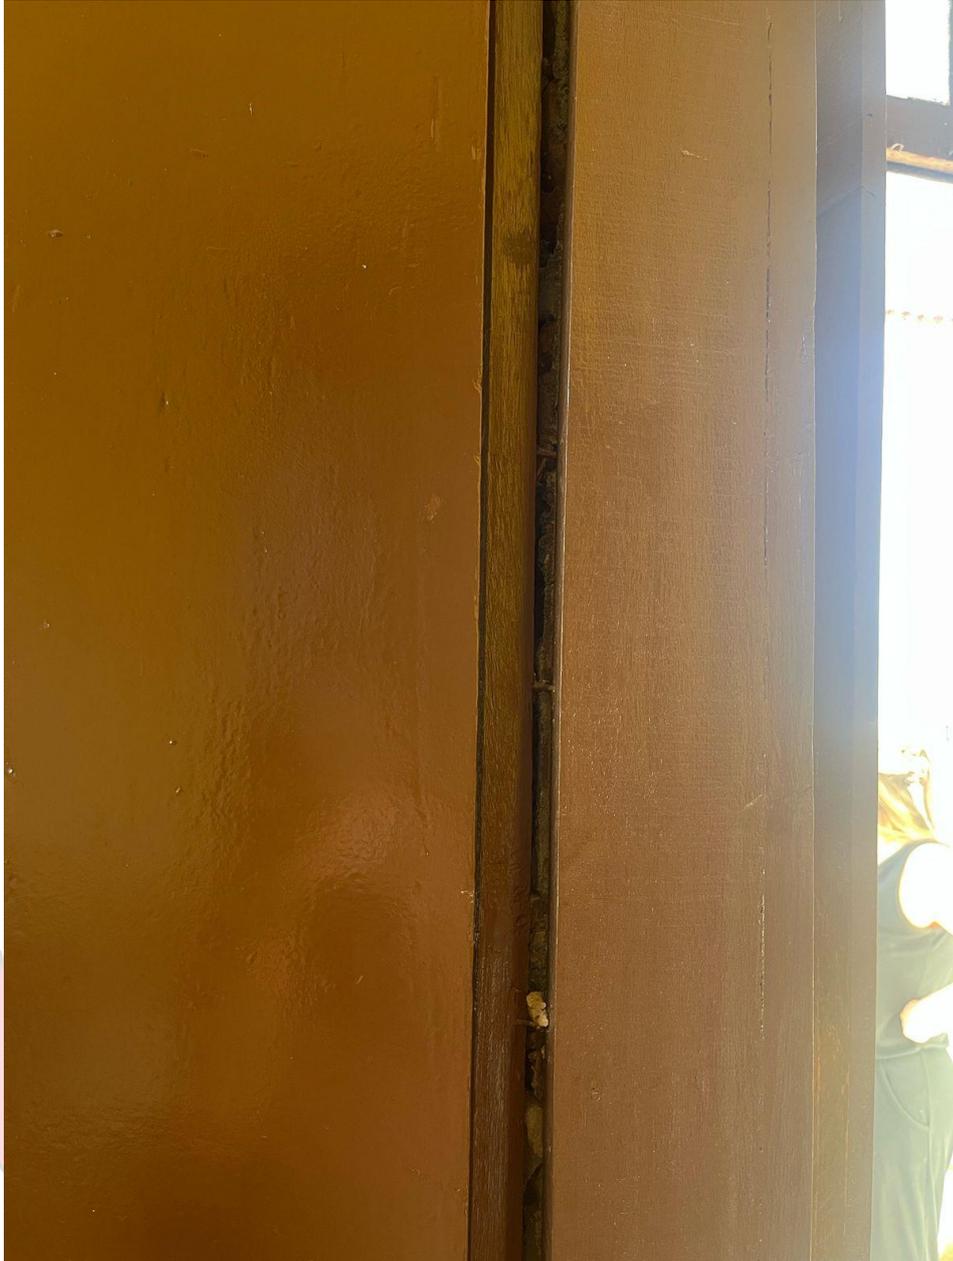
Figura 18: batente da porta descolando e com presença de cupim

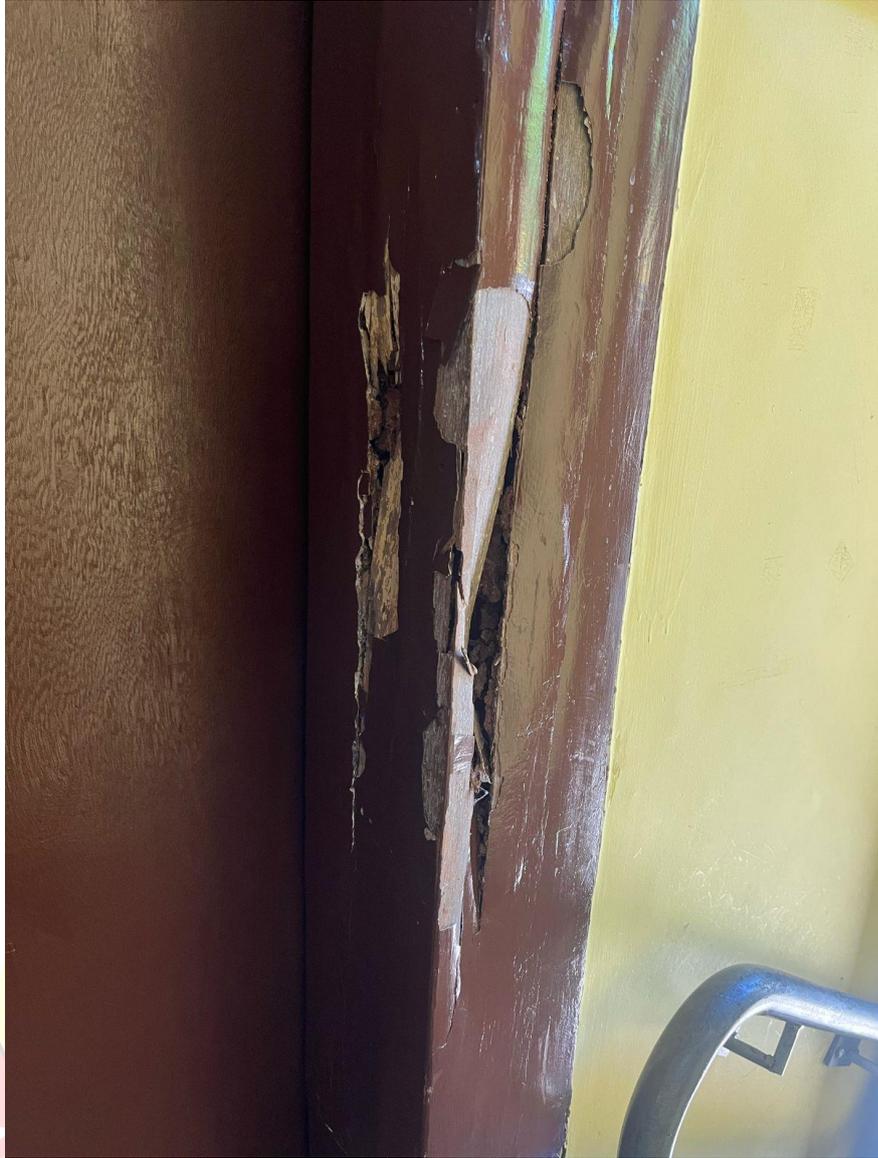
Figura 19: soleira de porta com trincas e rachaduras.
