Ofício n. 202/SECULT/PMCL
Conselheiro Lafaiete, 02 de junho de 2025.

Assunto: Resposta ao Requerimento nº 484/2025 – Casa do Artesanato João Salgado

LAUDO TÉCNICO DE VISTORIA

Laudo de Vistoria

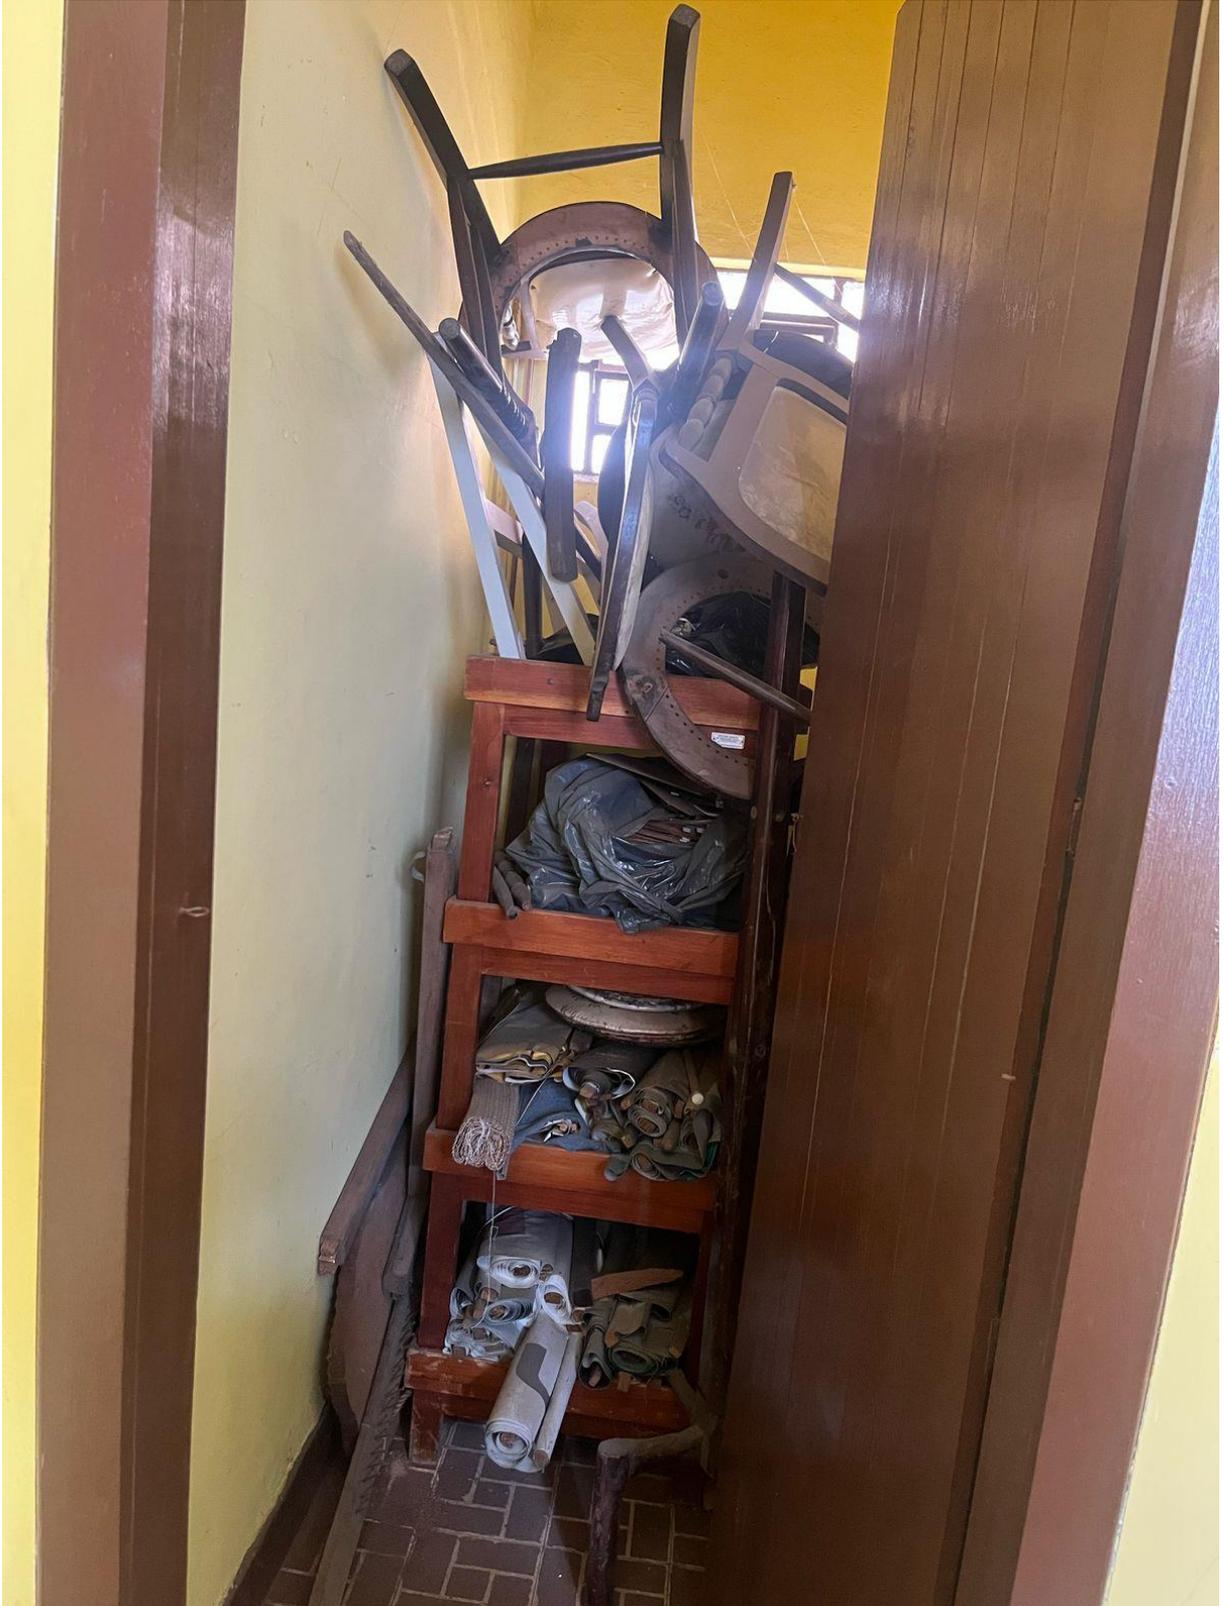
Figura 20: presença de lixo e coisas não utilizadas acumuladas.

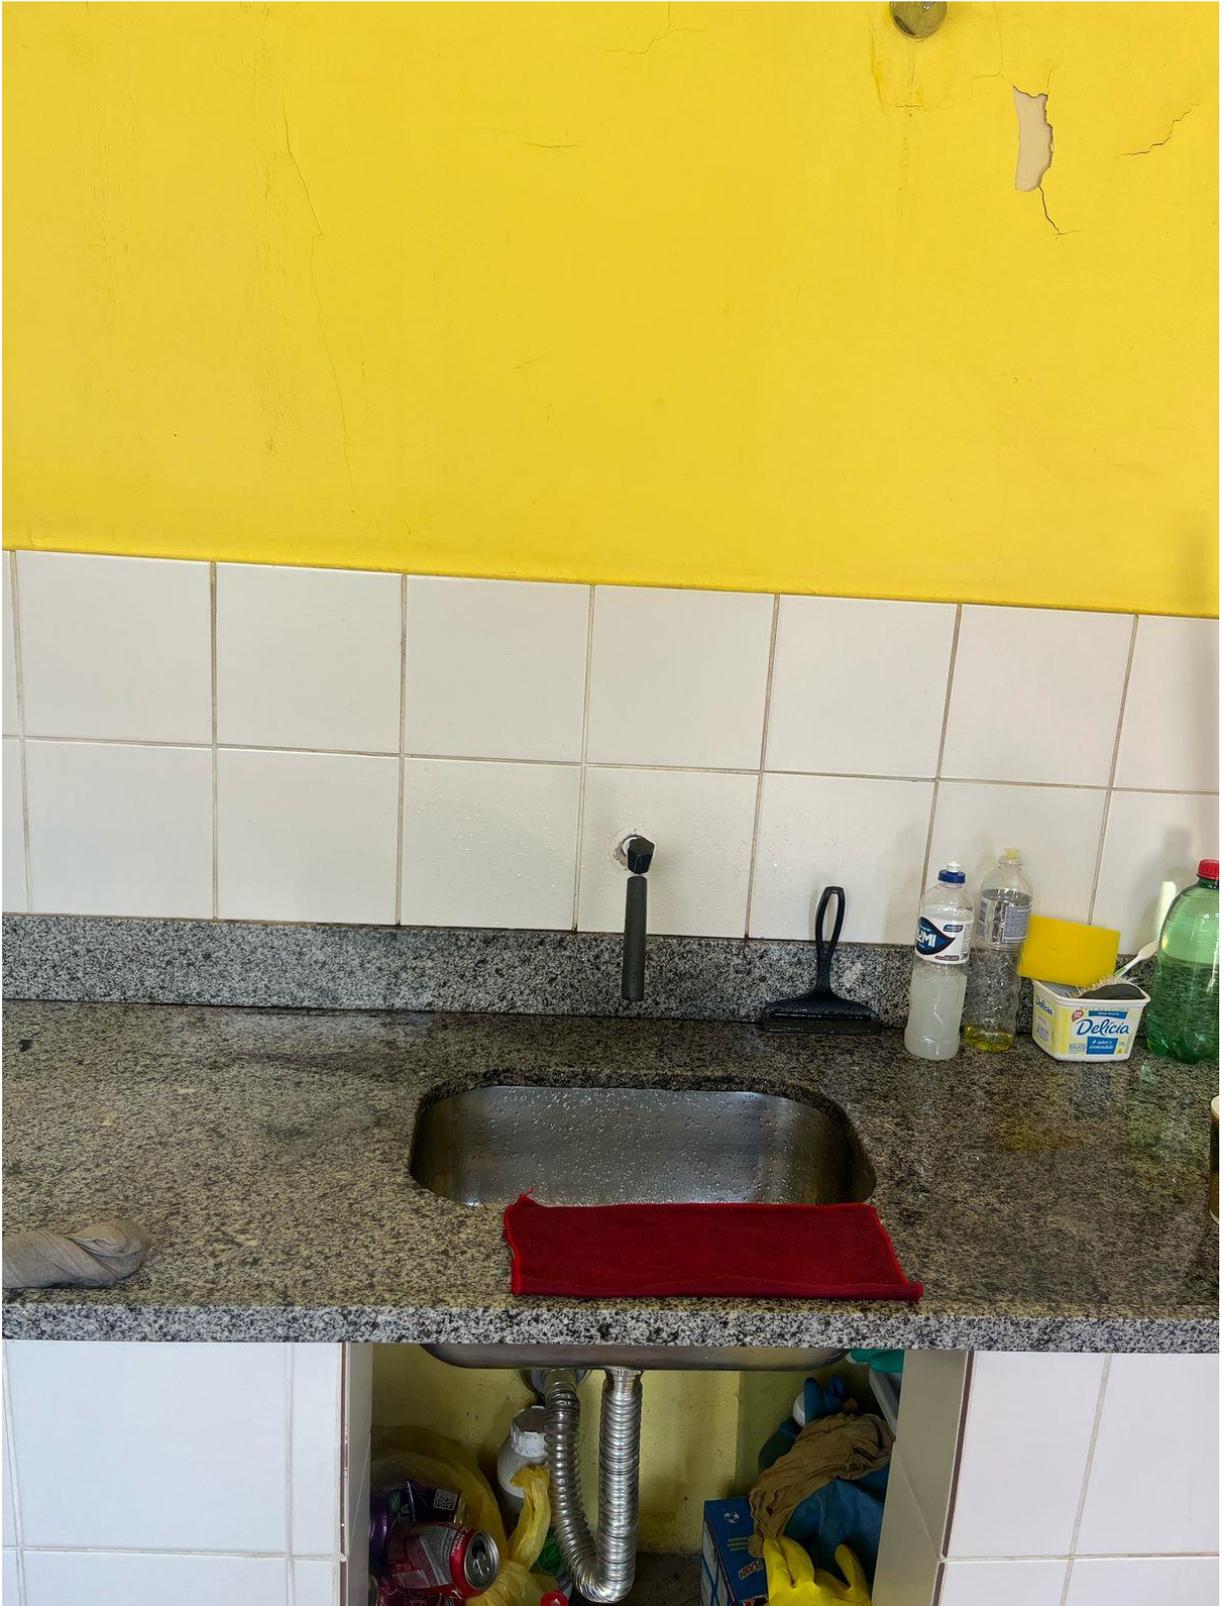
Figura 21: torneira com defeito. Parede com tinta descascando.

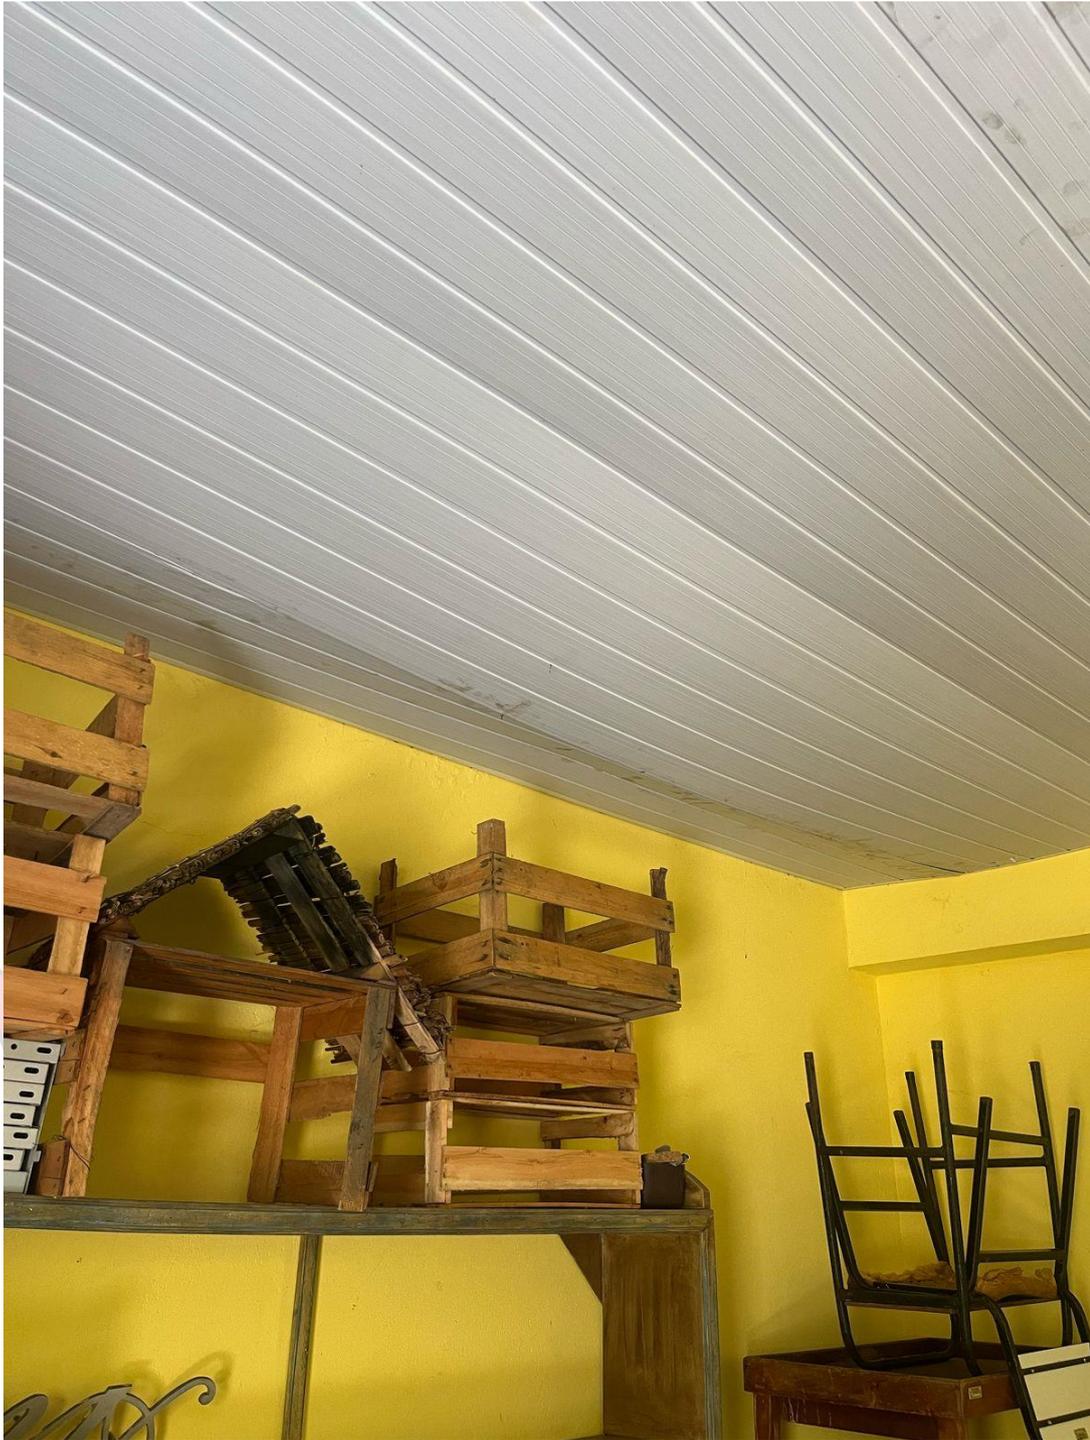
Figura 22: forro em PVC estufado e presença de objetos inutilizados.

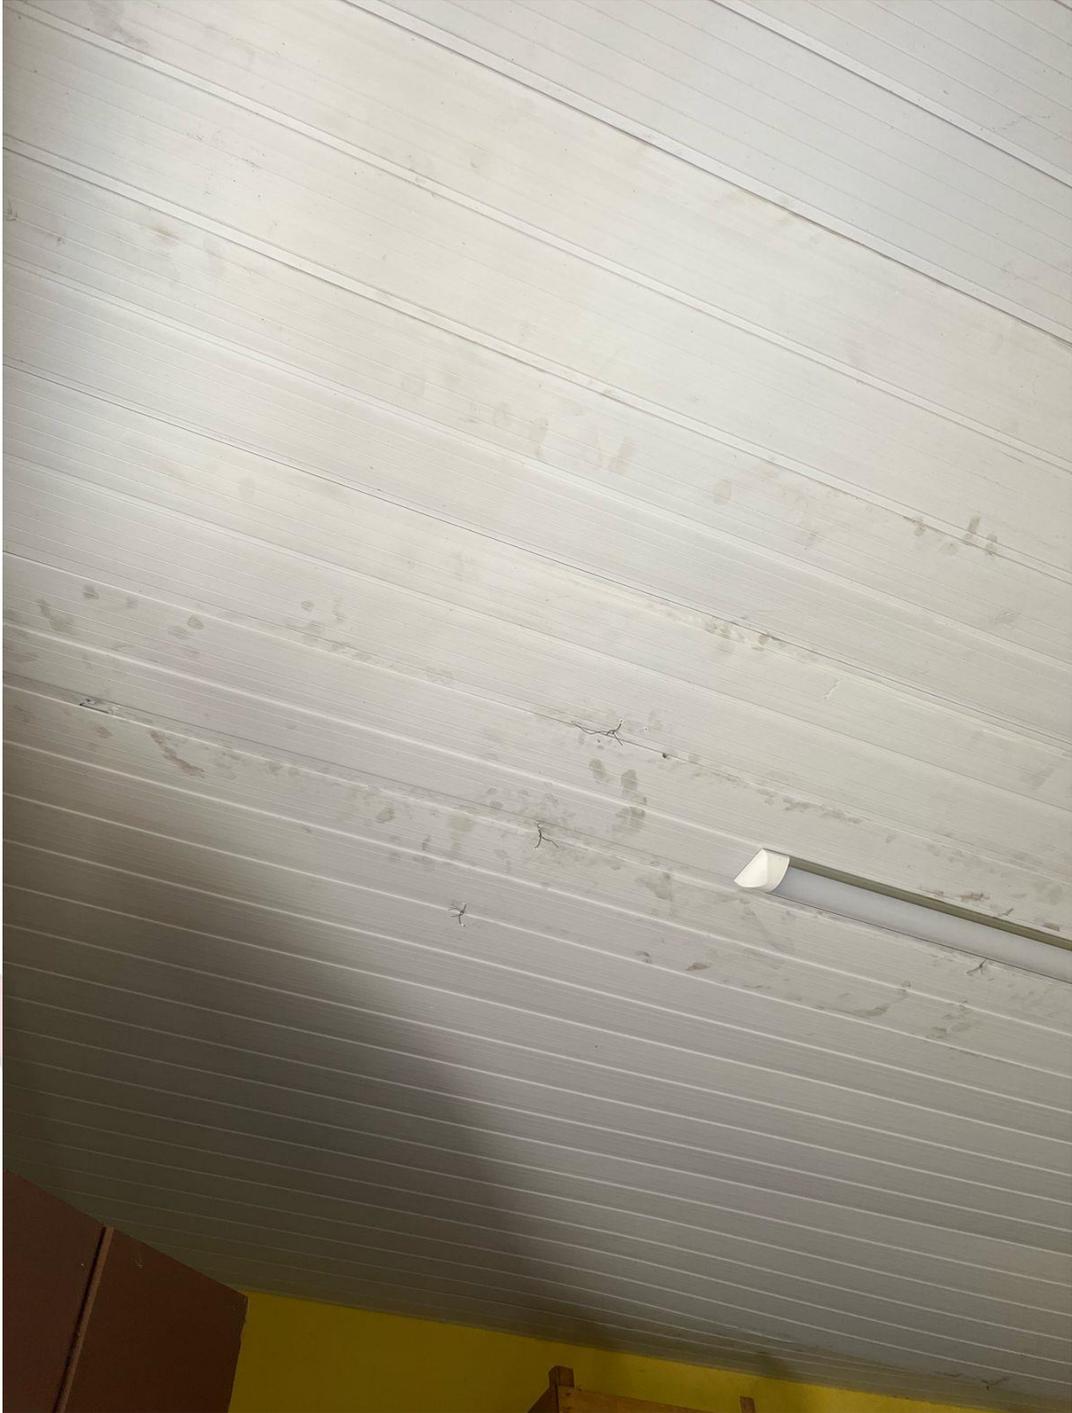
Figura 23: forro em PVC danificado e com presença de sujeira.

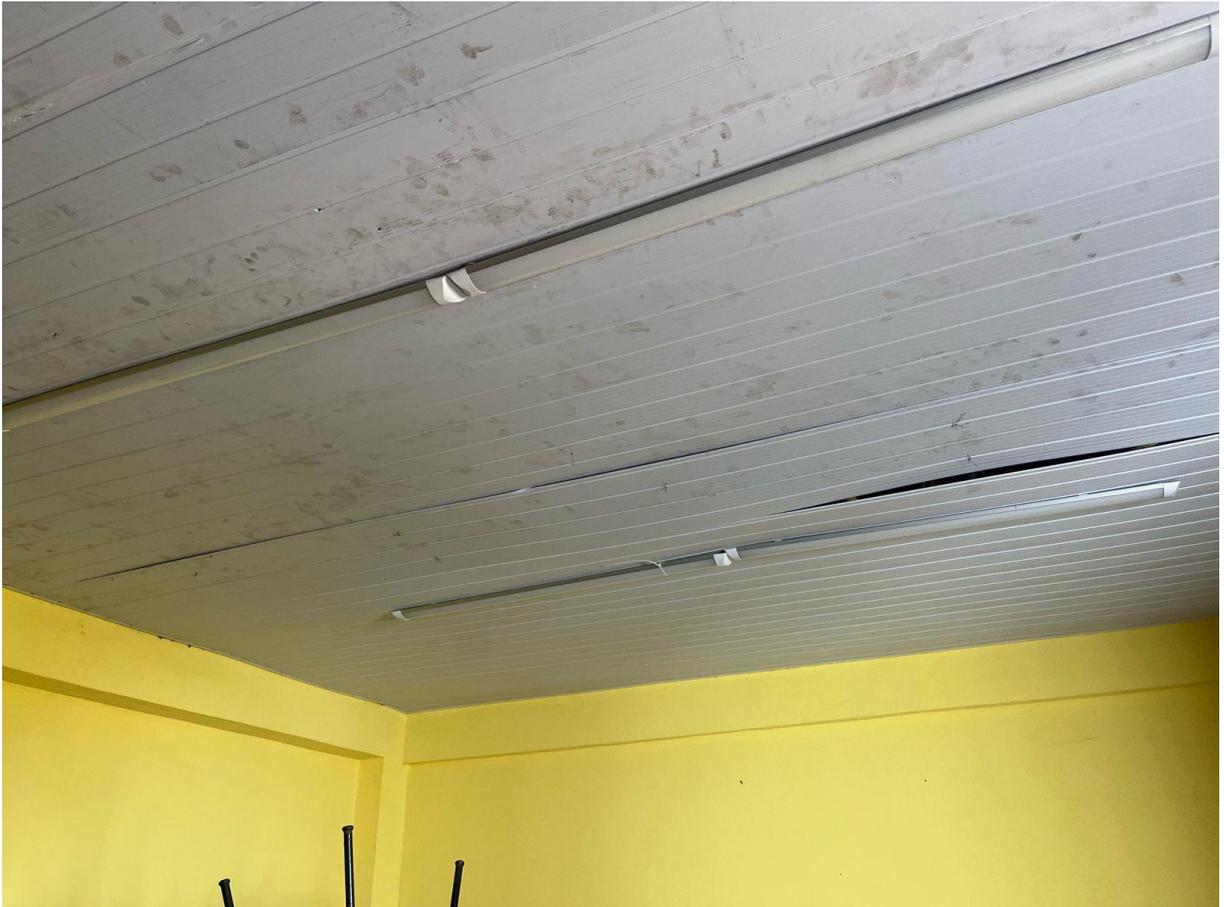
Figura 24: forro em PVC danificado e sujo.

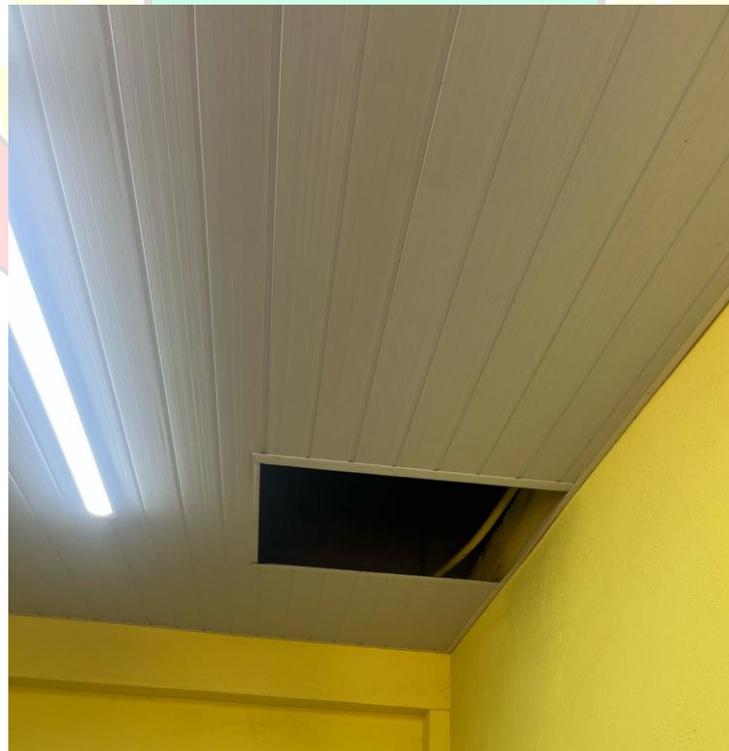
Figura 25: abertura do forro sem fechamento.

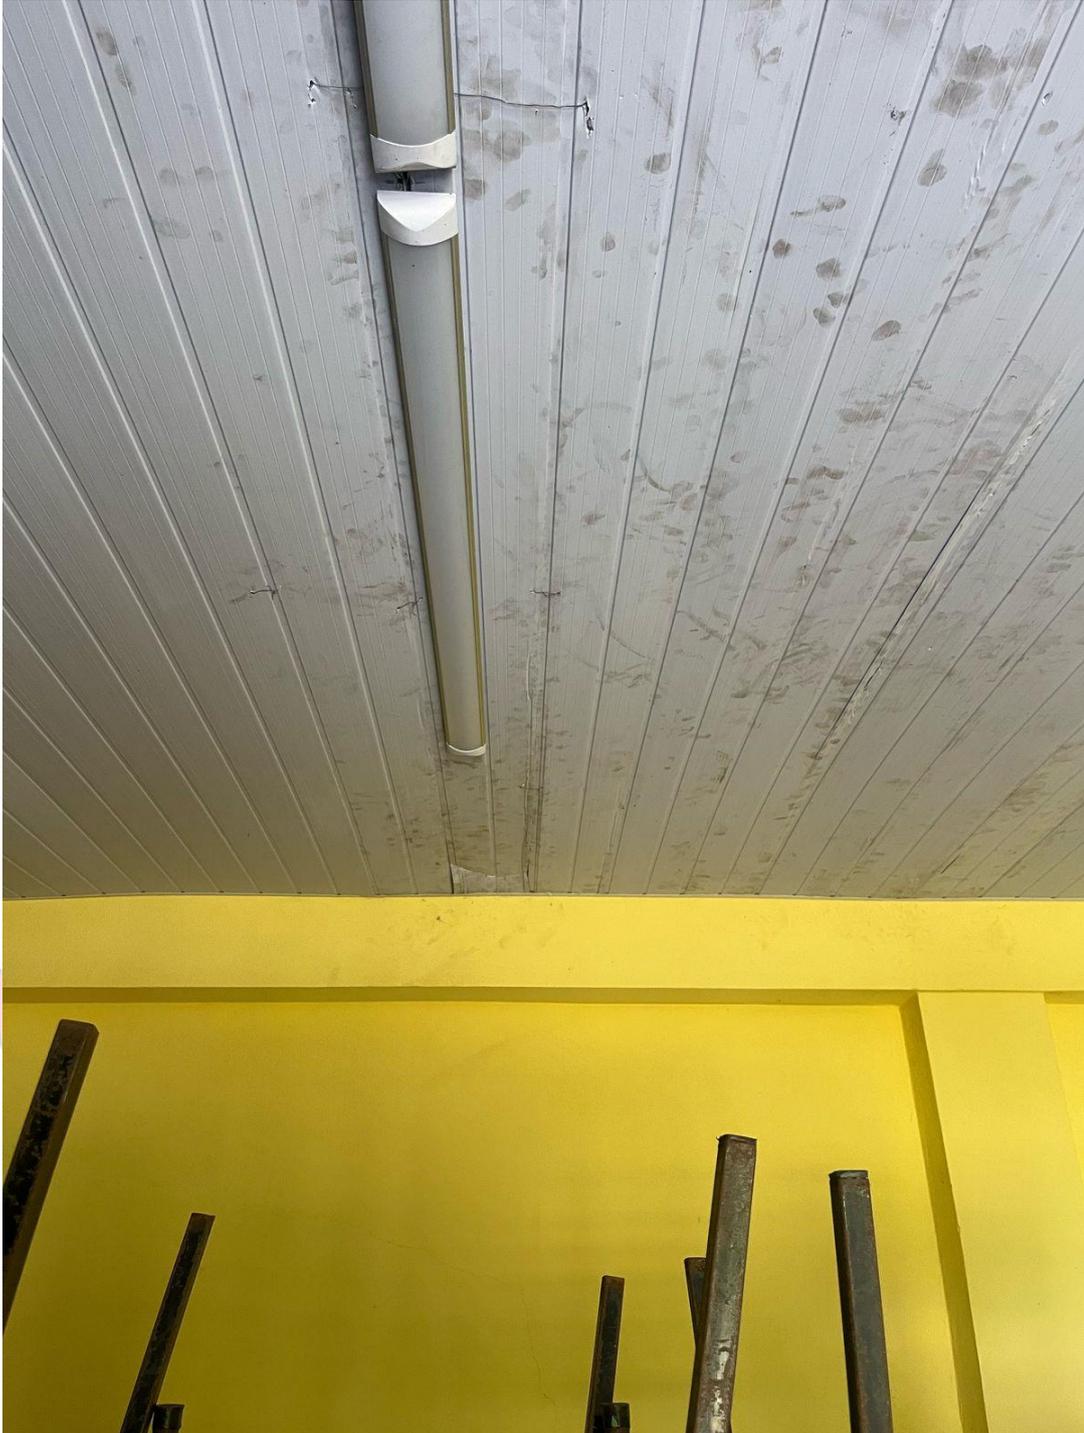
Figura 26: forro em PVC danificado, com sujeira e fissuras.
