RELATÓRIO TÉCNICO DE REPAROS EM **VIAS ASFALTADAS**

RELATÓRIO TÉCNICO DE REPAROS EM VIAS ASFALTADAS

Município: Conselheiro Lafaiete MG

Empresa executora: LM Empreendimentos e Consultoria

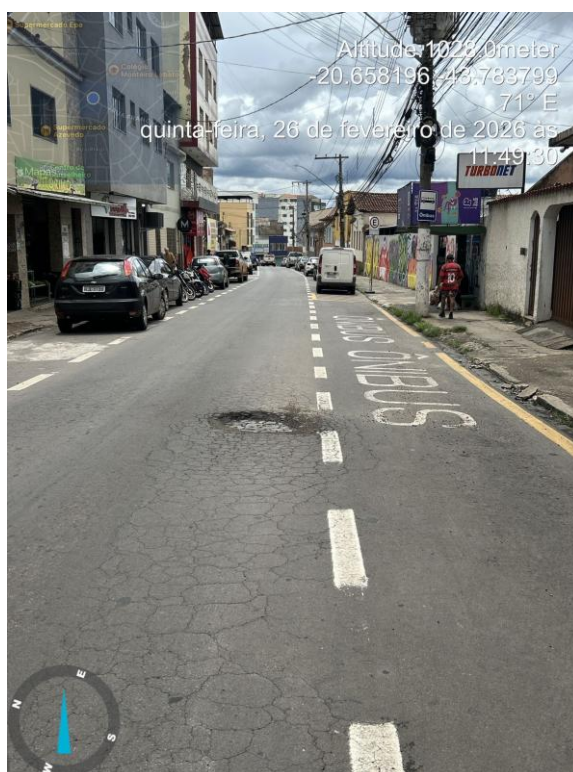
Rua Duque de Caxias, n 37.

Problemas de base (couro de jacaré).

Serviço: Fresagem e recomposição em CBUQ

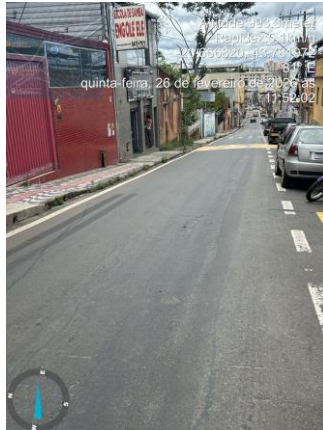
Rua Duque de Caxias, n 285.

Problema: Rede de esgoto da Copasa estourou e deteriorou o pavimento.

Serviço: Fresagem e recomposição em CBUQ

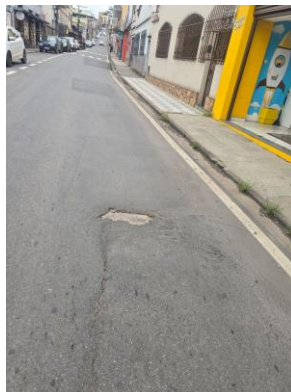
Rua Duque de Caxias, n 541.

Problema: Escorrimento de asfalto.

Serviço: Corte e OTB

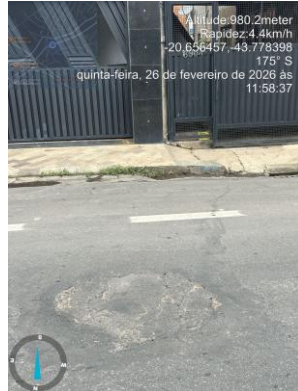
Rua Duque de Caxias, 690.
Serviço: Coroamento em CBUQ
Serviço da Copasa: Alçamento de pavimento

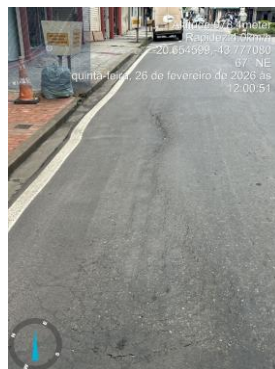
Rua Duque de Caxias, n 871.
Problema: Abatimento de pavimento.
Serviço: fresagem e recomposição em CBUQ

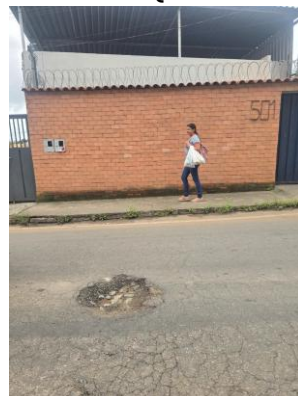
Rua Duque de Caxias, n 501.
Problemas de base ocasionou o buraco.
Serviço: Fresagem e recomposição em CBUQ

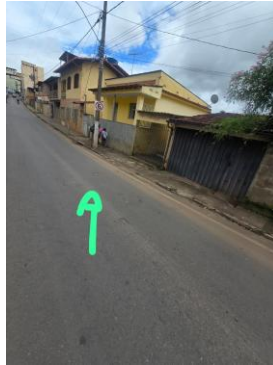
Rua padre lobo, nº 297.

Problema: Buraco.

Serviço: OTB

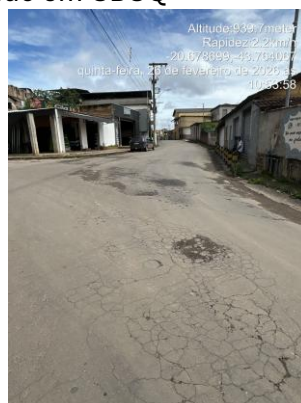
Rua Francisco Lobo, nº 3510.

Problemas de base (couro de jacaré).

Serviço: Fresagem e recomposição em CBUQ

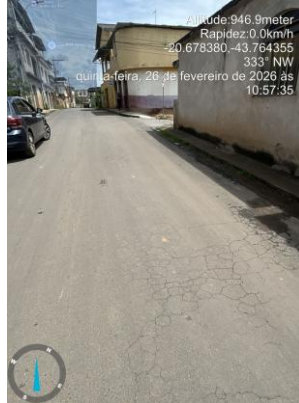
Rua Francisco Lobo, nº 3467.
Problemas de base (couro de jacaré).
Serviço: Fresagem e recomposição em CBUQ

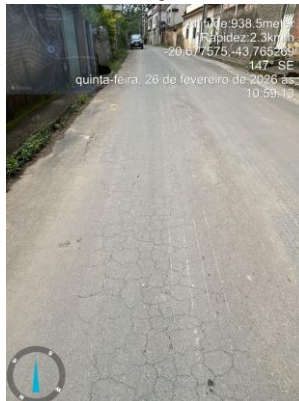
Rua Francisco Lobo, nº 3363.
Problemas de base (couro de jacaré).
Serviço: Fresagem e recomposição em CBUQ

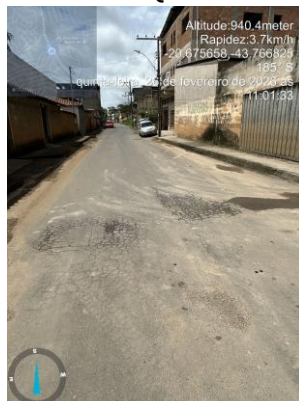
Rua Francisco Lobo, nº 3111.
Problemas de base (couro de jacaré).
Serviço: Fresagem e recomposição em CBUQ

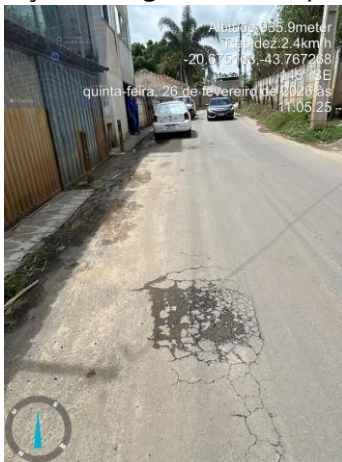
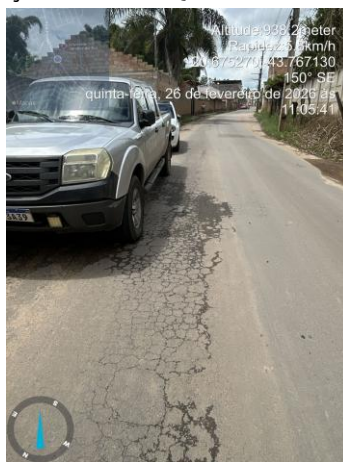
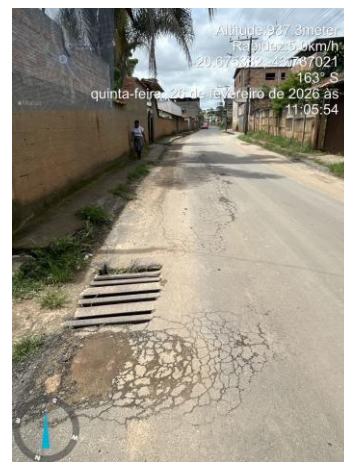
Rua Francisco Lobo, nº 3009.

Problemas de base (couro de jacaré).

Serviço: Fresagem e recomposição em CBUQ

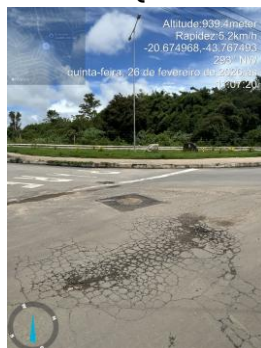
Rua Francisco Lobo, nº 2979.

Problema: Pavimento surtou e danificou o pavimento (couro de jacaré).

Serviço: Fresagem e recomposição em CBUQ

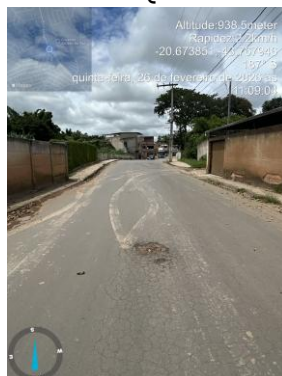
Rua Francisco Lobo, nº 2840.

Problemas de base (couro de jacaré).

Serviço: Fresagem e recomposição em CBUQ

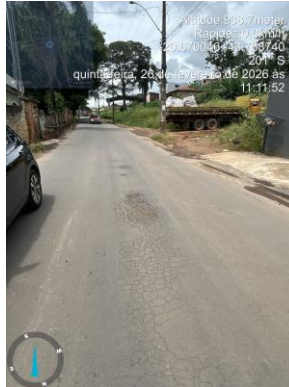
Rua Francisco Lobo, nº 2410.

Problemas de base (couro de jacaré).

Serviço: Fresagem e recomposição em CBUQ

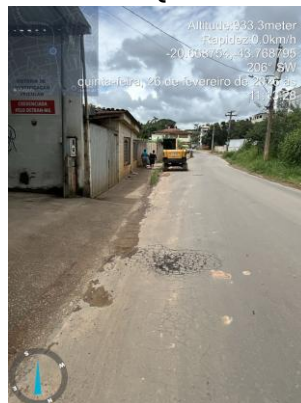
Rua Francisco Lobo, nº 2109.

Problemas de base.

Serviço: Fresagem e recomposição em CBUQ

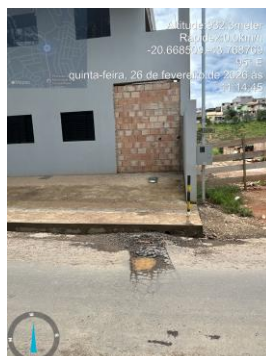
Rua Francisco Lobo, nº 1813.

Problema: Copasa iniciou o corte de esgotou e paralisou.

Serviço: OTB

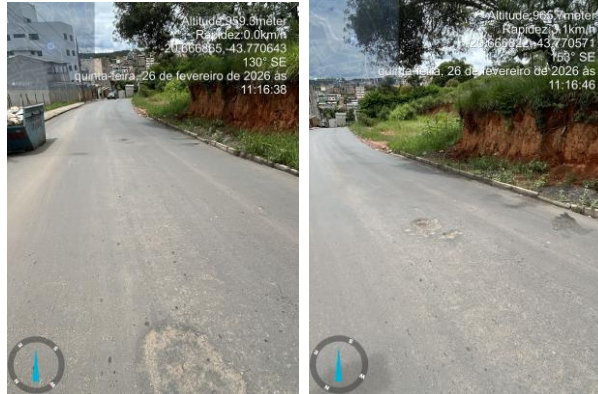
Rua Francisco Lobo, nº 1799.

Problema: Buraco.

Serviço: OTB

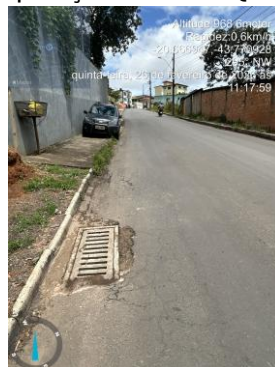
Rua Francisco Lobo, nº 1779.

Problema: Infiltração de água ocasionado trincas.

Serviço: Serviço fresagem e recomposição em CBUQ

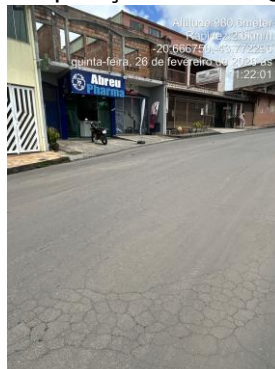
Rua Francisco Lobo, nº 1640.

Problemas de base.

Serviço: Serviço de fresagem e recomposição de CBUQ

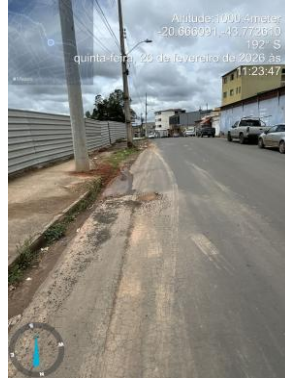
Rua Francisco Lobo, nº 1450.

Problemas de base.

Serviço: Serviço fresagem e recomposição em CBUQ

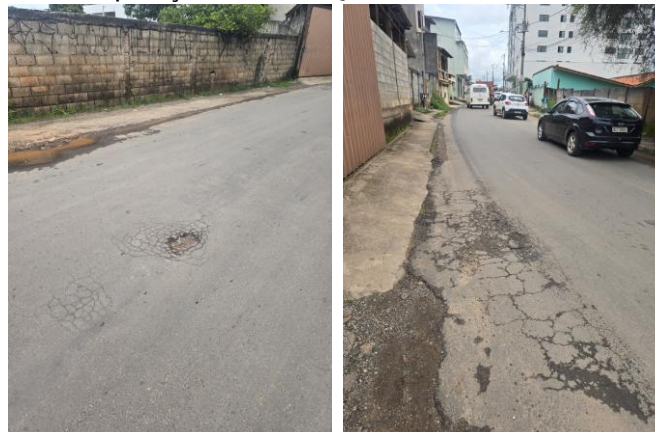
Rua Francisco Lobo, nº 1321.

Problemas de base.

Serviço: Fresagem e recomposição em CBUQ

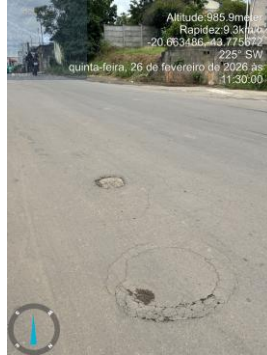
Rua Francisco Lobo.
Problemas devido ao pavimento.
Serviço: Serviço OTB

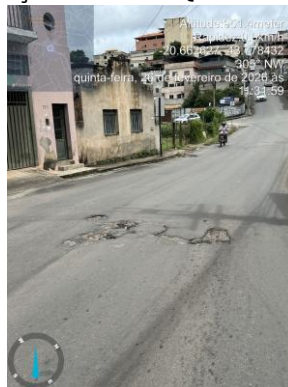
Rua Francisco Lobo, nº 831.
Problema: pavimento surtou e danificou.
Serviço: Alçamento pavimento (Copasa)
Serviço: Coroamento e recomposição em CBUQ

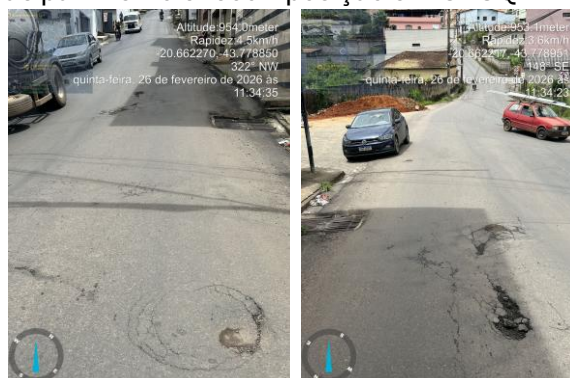
Rua Francisco Lobo, nº 737.
Serviço: Alçamento de pavimento (Copasa),
Serviço: Coroamento de pavimento e recomposição em CBUQ

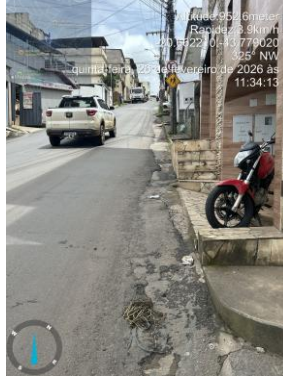
Rua Francisco Lobo, nº 737.
Serviço: Recomposição de bordo

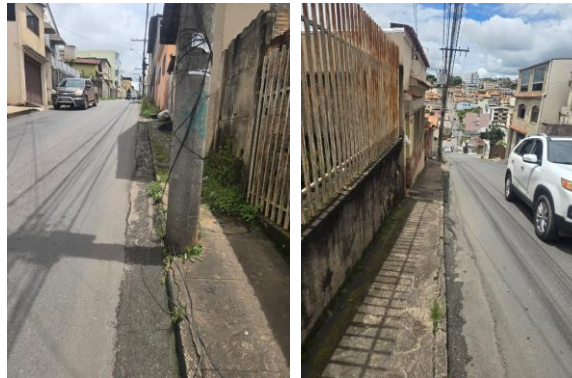
Rua Francisco Lobo, nº 621.
Serviço: Recomposição em CBUQ de bordo

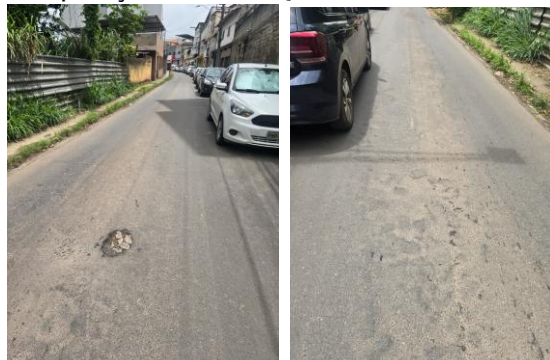
Rua Francisco lobo nº 195.
Serviço: Fresagem e recomposição em CBUQ

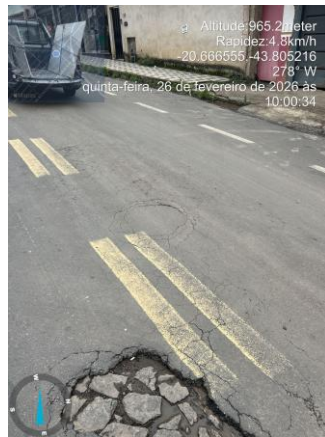
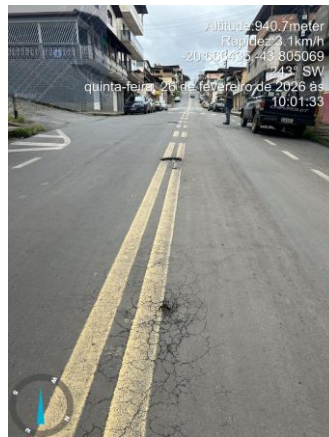
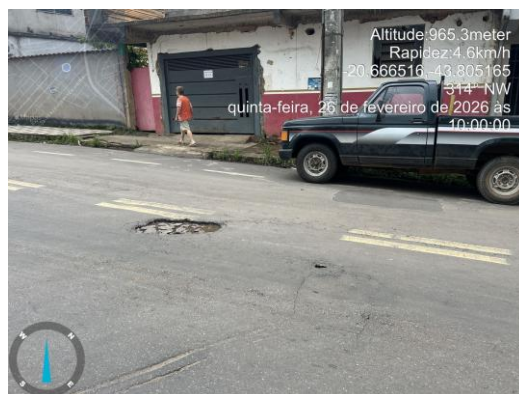
Rua barão de Pouso Alegre nº 862.

Problema: Pavimento surtou e está danificando o asfalto.

Serviço: Alçamento a ser feito pela Copasa.

Serviço: Fresagem e recomposição de CBUQ

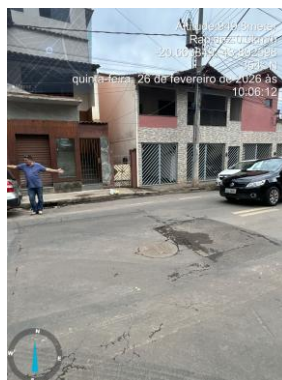
Rua barão de Pouso Alegre, nº 488.

Problema: Pavimento suptou e danificou o asfalto.

Serviço: fresagem e recomposição em CBUQ

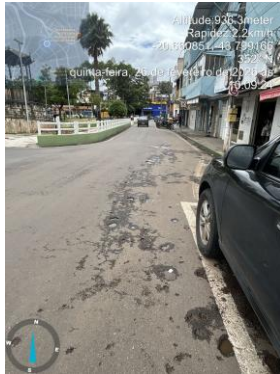
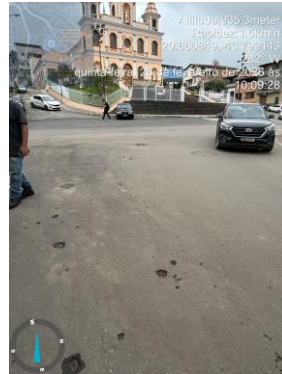
Praça São Sebastião, nº 83.

Problema não identificado, a suspeita de óleo na pista.

Serviço: fresagem e recomposição em CBUQ

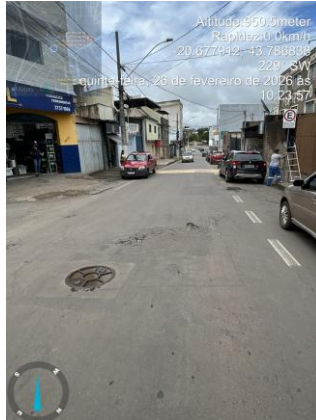
Rua Alfredo Elias Mafuz, nº 1026.

Problema: Pavimento suptou e danificou o pavimento.

Serviço fresagem e recomposição de CBUQ

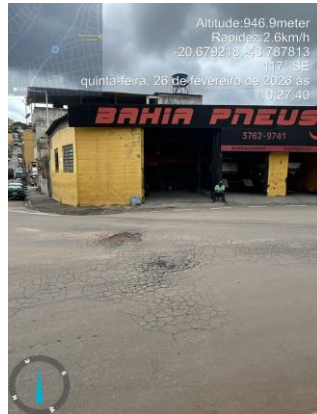
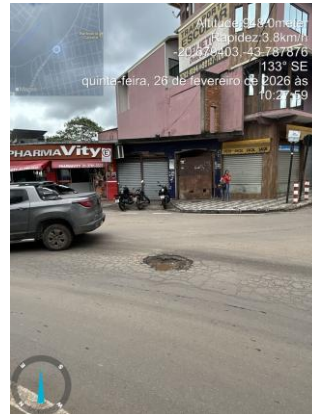
Rotatória Santa Matilde.

Problema: Problemas de base (couro de jacaré).

Serviço fresagem e recomposição em CBUQ

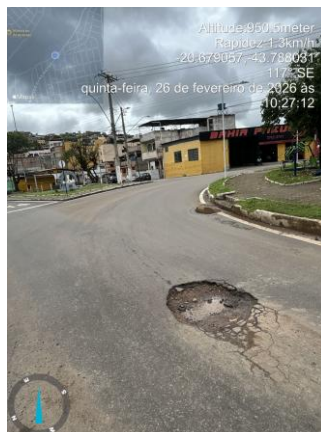
Rotatória Santa Matilde.

Problema: Buraco, problema de base.

Serviço: recomposição em CBUQ

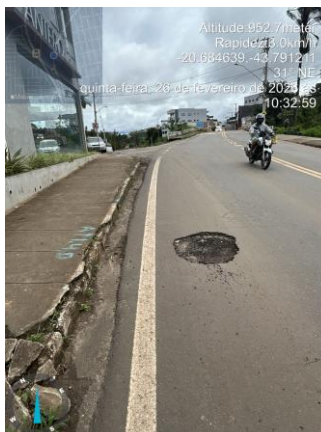
Rua Alfredo Elias Mafuz, nº 930.

Serviço: Pavimento a ser alteado (Copasa).

Serviço: Coroamento de pavimento

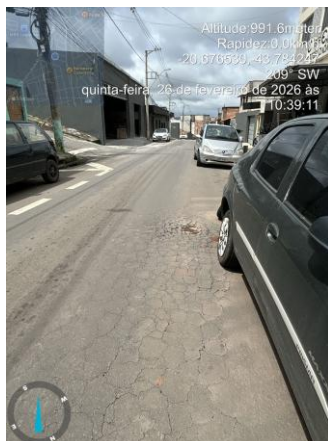
Rua Santa Matilde, nº 294.
Problemas de base (couro de jacaré).
Serviço fresagem e recomposição em CBUQ

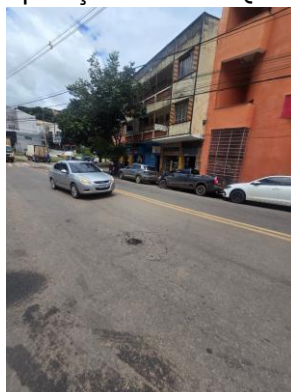
Rua Dias de Souza, nº 33.
Problemas de base (borrachudo).
Serviço: Serviço fresagem e recomposição em CBUQ

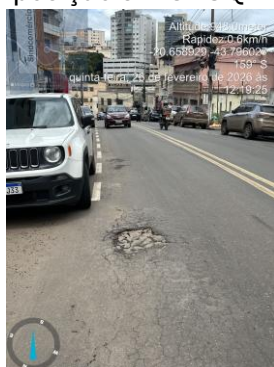
Rua Dias de Souza, nº 204.

Problemas de base (borrachudo).

Serviço: Serviço fresagem e recomposição em CBUQ

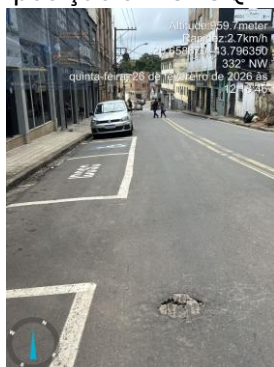
Rua Dias de Souza, nº 240.

Problemas de base (borrachudo).

Serviço: Serviço fresagem e recomposição em CBUQ

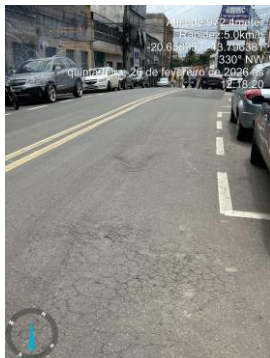
Rua Dias de Souza, nº 200.

Problemas: base (borrachudo).

Serviço: Serviço fresagem e recomposição em CBUQ
