**Ofício nº 385/2026**

**Assunto:** Resposta ao Requerimento nº 151/2026 – Protocolo 3718/2026

**RELATÓRIO TÉCNICO DE DIAGNÓSTICO DAS CONDIÇÕES ESTRUTURAIS**  
**DE PONTE LOCALIZADA NA RUA DJALMA DUARTE**

Ponte localizada na Rua Djalma Duarte - Bairro Real de Queluz - Município de Conselheiro Lafaiete/MG

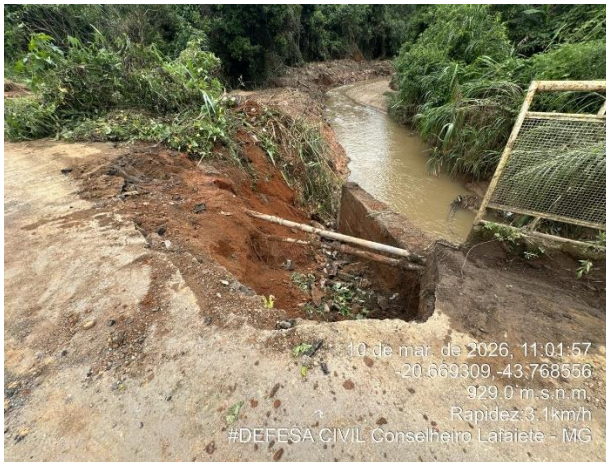
- Carreamento expressivo do material de suporte (Figuras 2 e 3), incluindo solos de fundação e aterro de encontro, com perda de confinamento lateral;
- Desenvolvimento de vazios e cavidades sob o pavimento, caracterizando processo de subescavação (*undermining*);
- Instabilização do maciço de aterro adjacente, com indícios de evolução progressiva do processo erosivo.

Figura 2: Carreamento de material  
Fonte: Autor (2026).

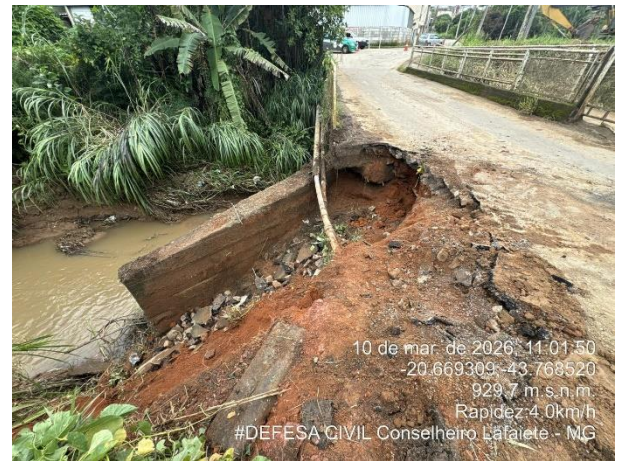
Figura 3: Carreamento de material  
Fonte: Autor (2026).

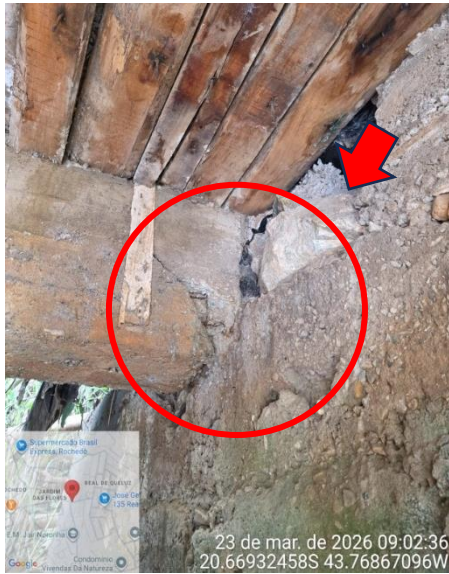
Conforme evidenciado nas Figuras 4 e 5, observa-se fissuração em dos encontros, com trincas de trajetória predominantemente inclinada nas proximidades dos apoios e desagregação de material em outro ponto de apoio. Esse padrão é típico de recalque diferencial de fundação, indicando comportamento não uniforme dos elementos de suporte, possivelmente associado a deslocamentos verticais excessivos.

Do ponto de vista mecânico, tais fissuras decorrem do aumento das tensões de cisalhamento e da redistribuição de esforços na superestrutura, em função da redução da capacidade de suporte do solo de fundação. A perda de resistência do solo pode estar relacionada à saturação hídrica decorrente de chuvas recentes, reduzindo a tensão admissível e comprometendo o equilíbrio estrutural.

O padrão e a inclinação das fissuras indicam ainda a atuação simultânea de esforços cortantes e deslocamentos diferenciais, evidenciando um processo evolutivo de instabilidade geotécnica e estrutural, que demanda intervenção imediata diante do risco de progressão dos danos.

Figura 4: Esforços de cisalhamento  
Fonte: Autor (2026).

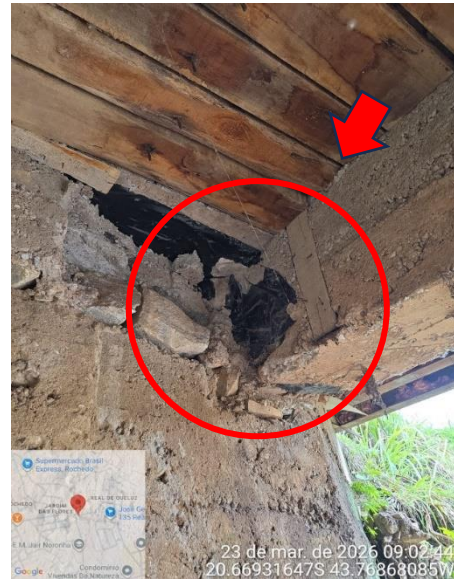
Figura 5: Esforços de cisalhamento  
Fonte: Autor (2026).

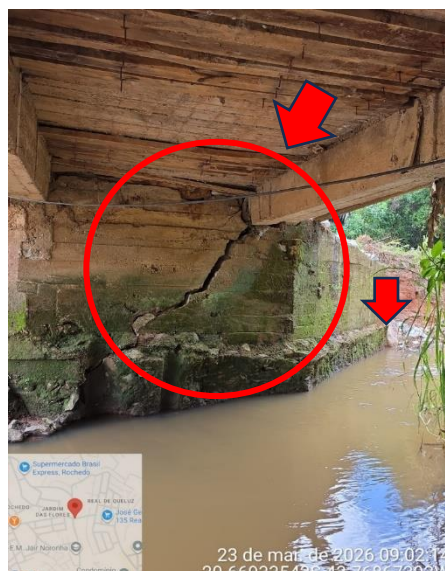
De forma concomitante, constatou-se a ocorrência de solapamento da fundação, caracterizado pelo fenômeno de *scour* hidráulico, conforme evidenciado na Figura 6. Observa-se a erosão progressiva do material de apoio, com carreamento de finos e consequente formação de vazios na interface solo-estrutura, indicando perda de confinamento lateral e degradação das condições de suporte.

Tal manifestação configura um quadro de elevada criticidade, uma vez que promove a redução da área efetiva de contato entre a fundação e o maciço de suporte, implicando na redistribuição desfavorável de tensões e no aumento das solicitações atuantes. Como consequência, há comprometimento direto da capacidade de carga e da estabilidade global do sistema favorecendo a ocorrência de recalques diferenciais, rotações excessivas e deslocamentos horizontais.

Figura 6: Destacamento estrutural  
Fonte: Autor (2026).

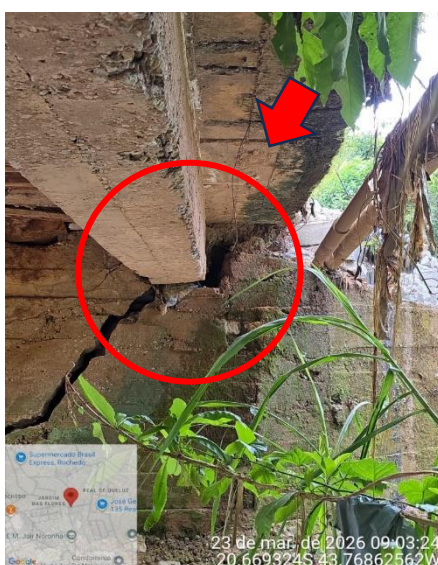
Outro aspecto de elevada relevância técnica refere-se à constatação de perda parcial de apoio entre o tabuleiro e o encontro, conforme evidenciado na Figura 7, na qual se observam vazios, descontinuidades e possível descolamento na interface de transmissão de esforços. Tal condição indica deficiência no contato estrutural efetivo, comprometendo o adequado funcionamento do sistema de apoio e a integridade da estrutura.

Essa anomalia interfere diretamente no mecanismo de transferência de esforços verticais e horizontais, podendo resultar em redistribuições não previstas, com concentração de tensões em regiões específicas do tabuleiro e dos apoios. Como consequência, há incremento das solicitações locais, potencializando a ocorrência de fissuração adicional, esmagamento de materiais de apoio e até a instabilidade dos elementos estruturais adjacentes (Figura 7).

Figura 7: Fissura resultante de esforços diferenciais  
Fonte: Autor (2026).

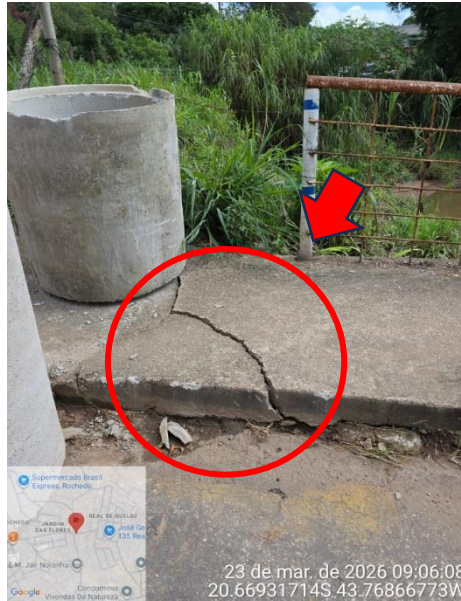
Verifica-se ainda, a perda de apoio favorece a indução de esforços secundários, tais como momentos fletores e esforços cortantes não considerados no dimensionamento original, elevando o nível de vulnerabilidade estrutural (Figura 8). Em estágios mais avançados, essa condição pode evoluir para mecanismos de colapso progressivo, especialmente sob a ação de cargas dinâmicas e repetitivas, como as oriundas do tráfego veicular, configurando um cenário de risco elevado à segurança da estrutura.

Figura 8: Fissura resultante de esforços secundários  
Fonte: Autor (2026).
