INDICAÇÃO Nº 1696 /2026.

ASSUNTO: NECESSIDADE DE DETERMINAR AO SETOR COMPETENTE PARA PROVIDENCIAR, EM CARÁTER DE URGÊNCIA, REFORMA GERAL, ADEQUAÇÕES ESTRUTURAIS, SANITÁRIAS, ELÉTRICAS E DE SEGURANÇA NA ESCOLA MUNICIPAL MARINHO FERNANDES, CONFORME DIAGNÓSTICO DE INFRAESTRUTURA ESCOLAR ANEXO.

Relatório de Diagnóstico de Infraestrutura Escolar

Local: ESCOLA MUNICIPAL MARINHO FERNANDES

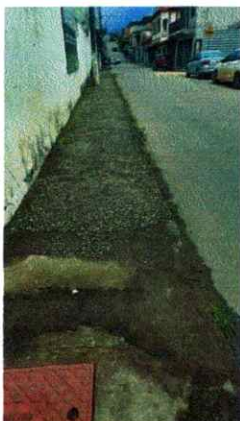
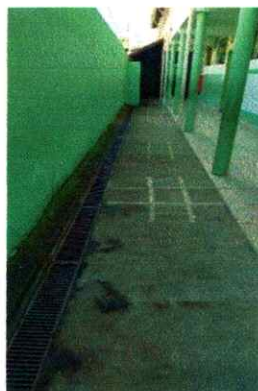
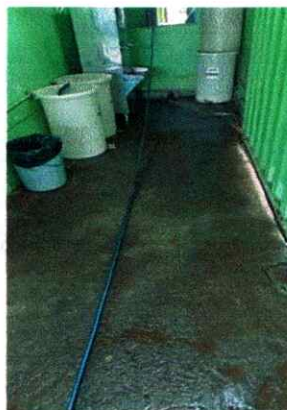
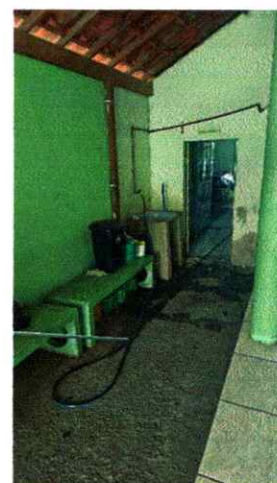
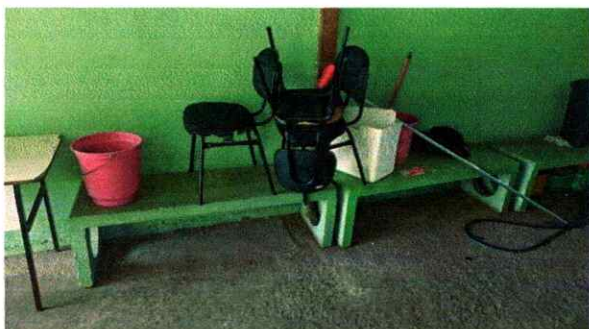
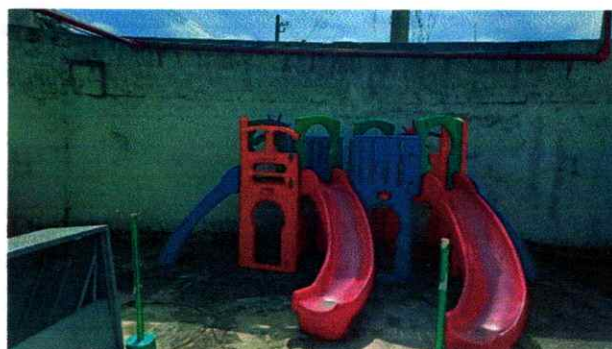
Passeio Irregular e Riscos de Queda

O pavimento externo (passeio) e interno (corredor) apresentam irregularidades, com acabamento precário, inclusive na área de recreação das crianças.

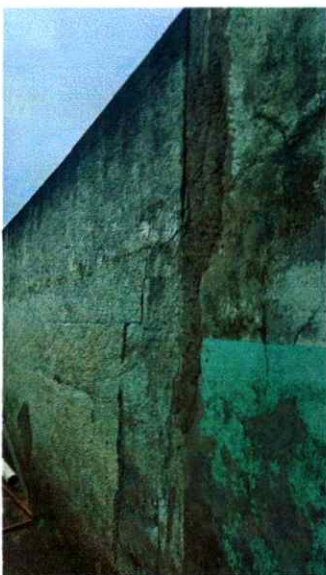
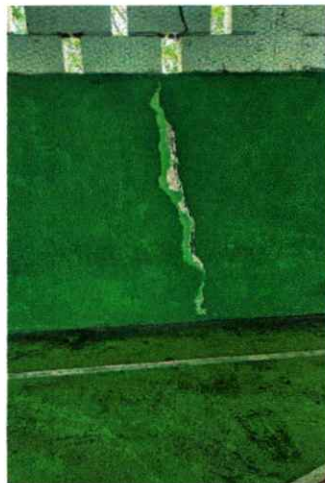
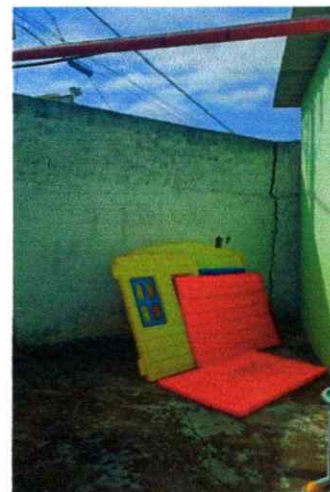
Muro interno: Apresenta inclinação acentuada e risco de desabamento, comprometendo a segurança dos alunos aonde fica o parquinho das crianças.

Rachaduras e Fissuras: Presença de rachaduras profundas em paredes de suporte, indicando possíveis problemas estruturais que requerem avaliação de engenharia urgente.

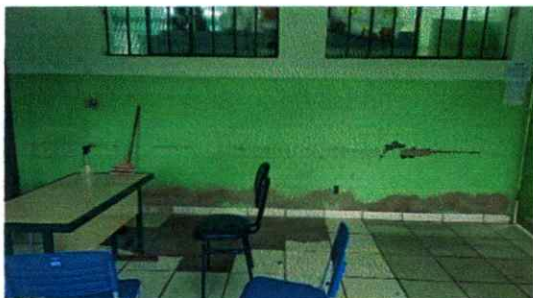
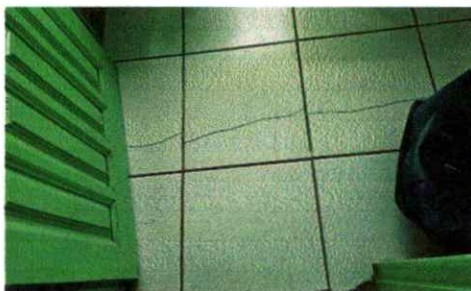
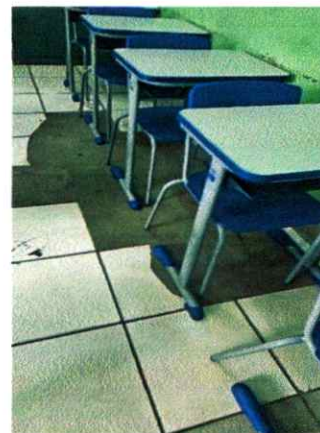
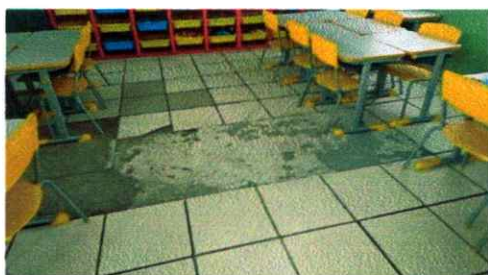
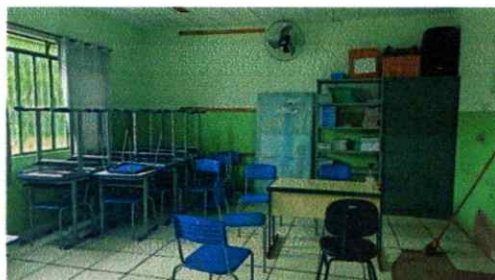
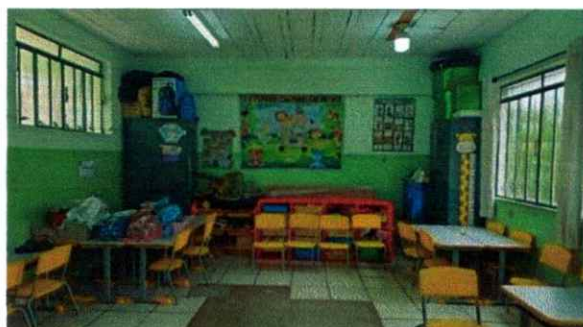
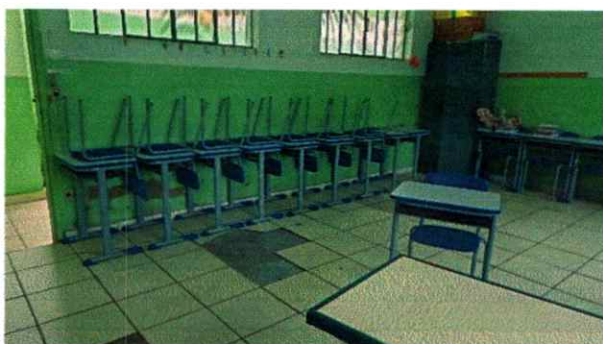
Acabamentos (salas de aula)

Pisos: Alternância entre piso grosso (sem acabamento) e trechos com revestimento estourando ou rachado, criando superfícies irregulares que provocam quedas e acidentes.

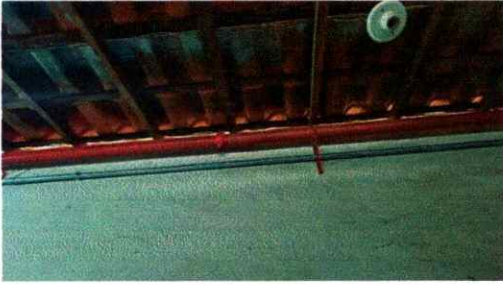
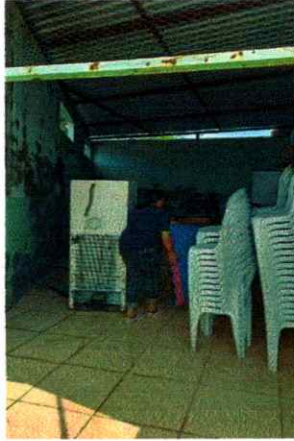
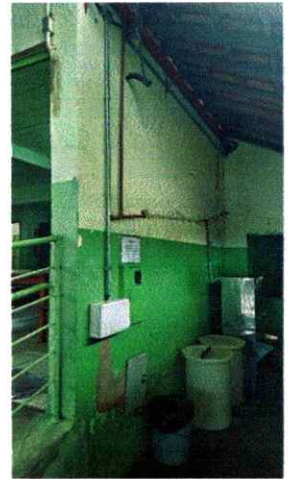
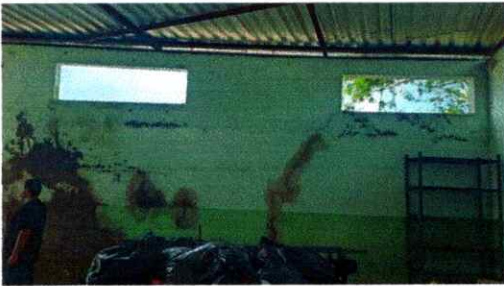
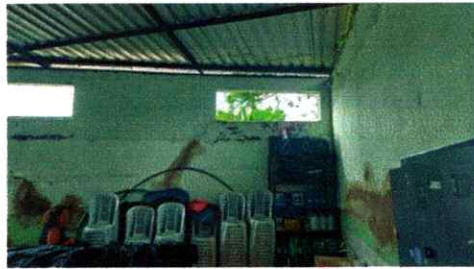
Salubridade e Higiene

Infiltrações e Mofo: Proliferação de mofo e bolor nas paredes devido à umidade ascendente, agravada pela falta de **calhas** e **mantas** de impermeabilização.

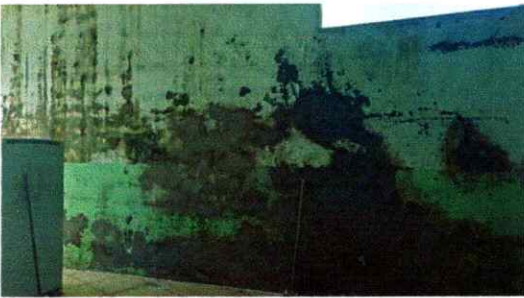
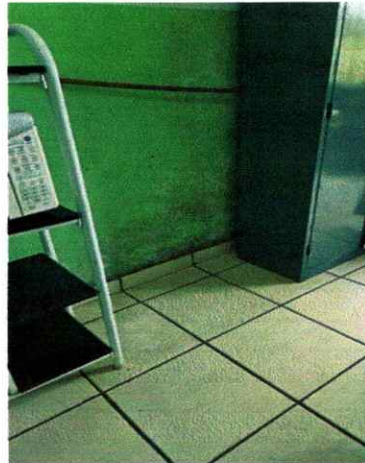
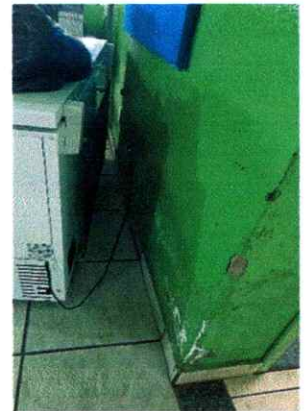
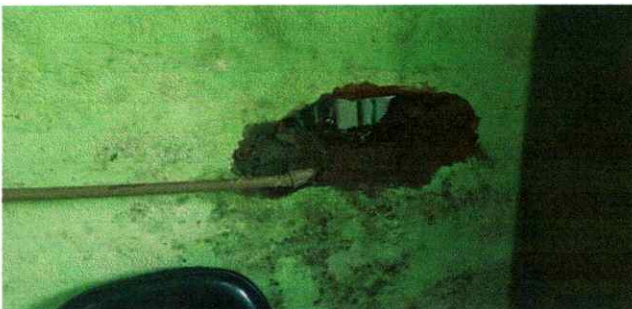
Conservação Geral e Umidade

As paredes próximas às infiltrações exibem manchas escuras e descascamento da pintura, indicando problemas crônicos de umidade.

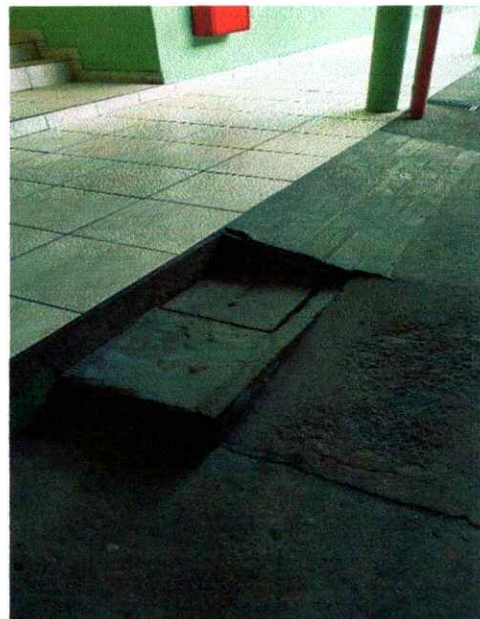
Saneamento: Caixa de gordura exposta em corredor de alto tráfego de alunos, gerando riscos de contaminação e acidentes físicos.

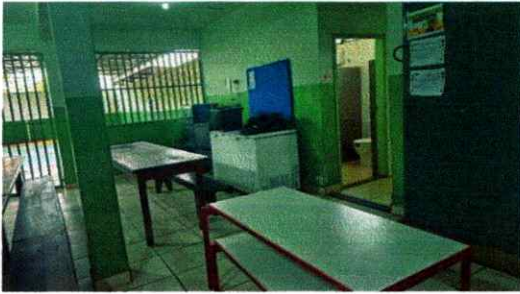
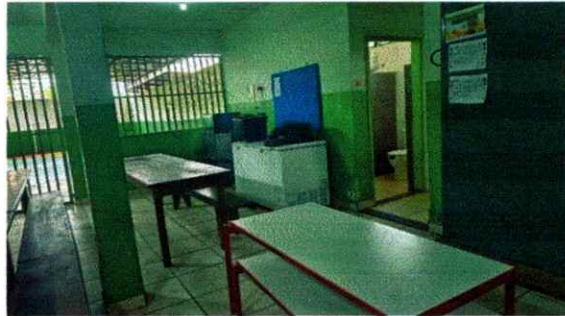
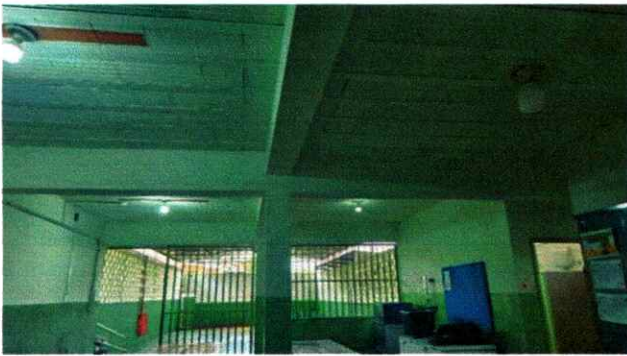
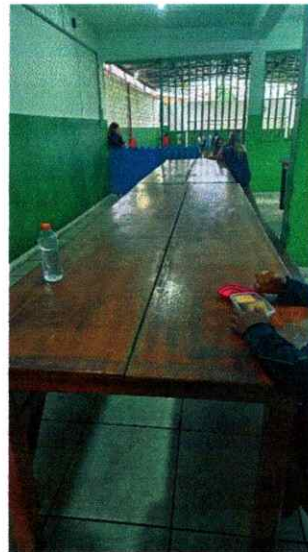
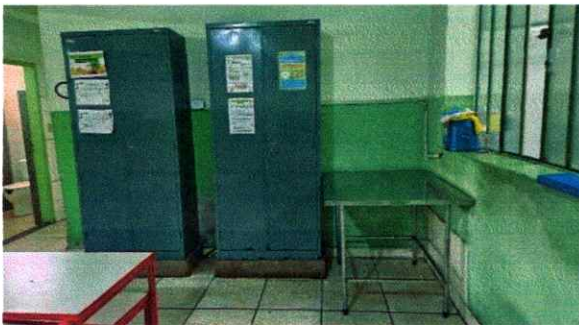
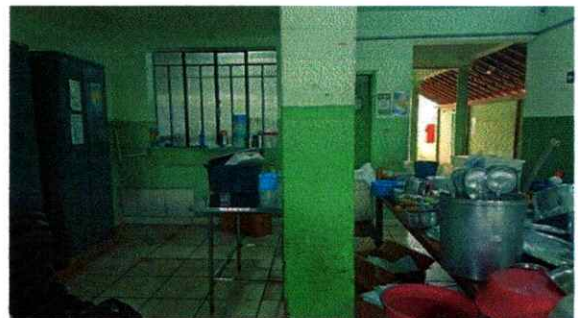
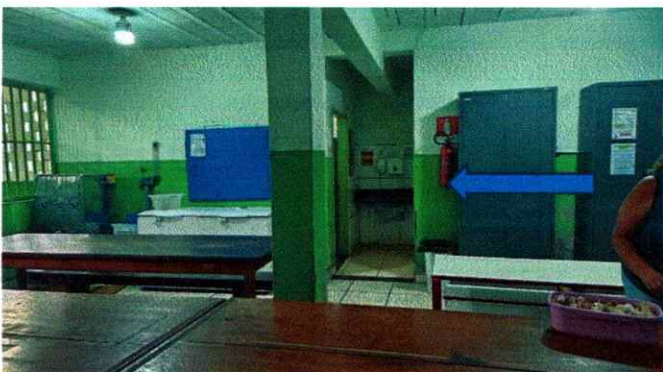
Refeitório e Segurança Alimentar:

Localização Inadequada: O refeitório está situado em proximidade imediata aos banheiros, o que contraria as boas práticas de higiene e aumenta o risco de contaminação cruzada.

Ambiente classificado como "sem condições" de uso, apresentando deficiências estruturais que comprometem o bem-estar dos alunos durante as refeições. Iluminação precária

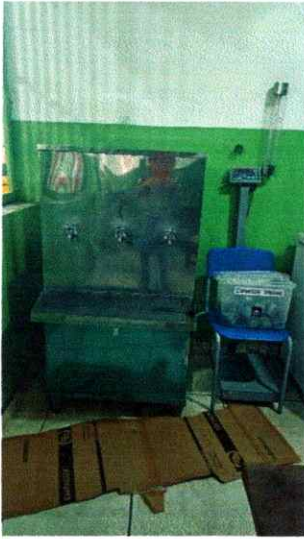
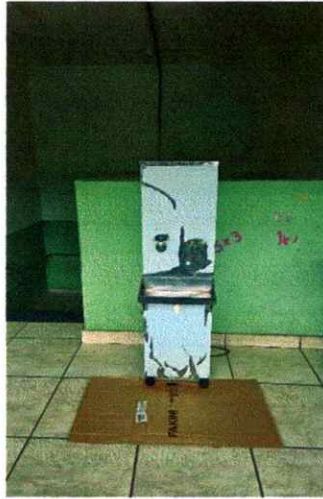
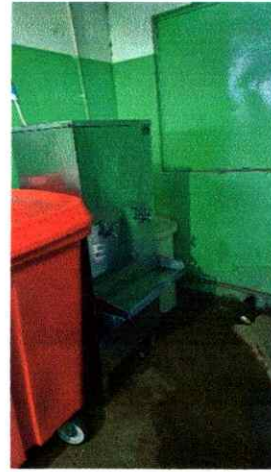
Bebedouros: Instalados em locais de difícil acesso, sem ergonomia ou em áreas de higiene duvidosa, prejudicando o consumo de água potável.

Equipamentos apresentam desgaste físico acentuado, oxidação (ferrugem) e filtros possivelmente vencidos.

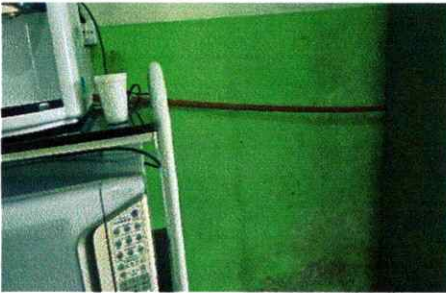
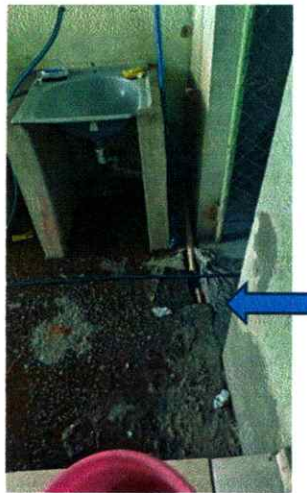
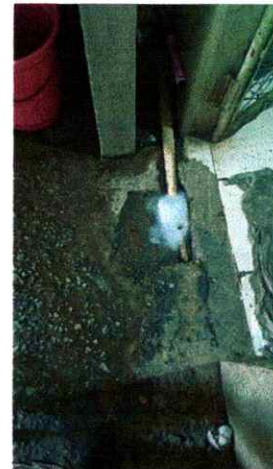
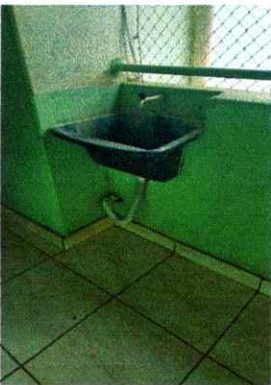
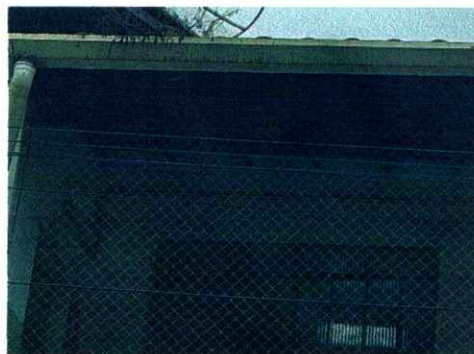
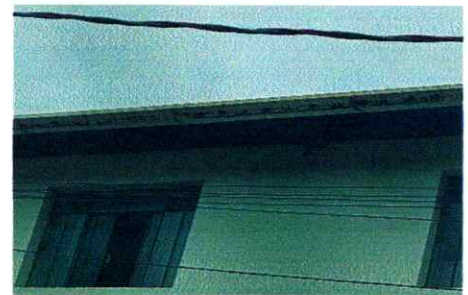
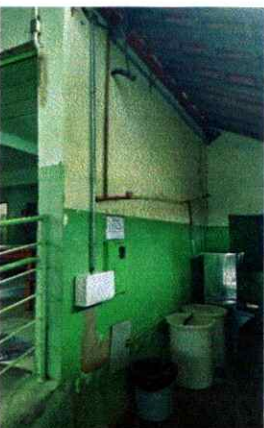
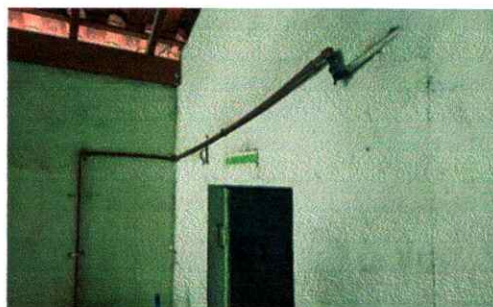
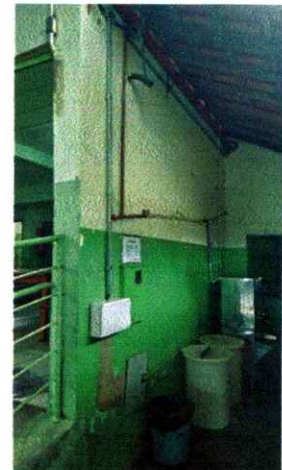
Torneiras com vazamento constante, **calhas** danificadas e entupidas ou ausentes e encanamentos expostos.

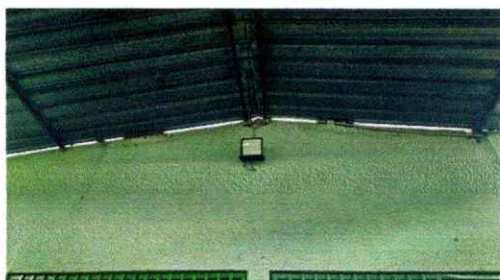
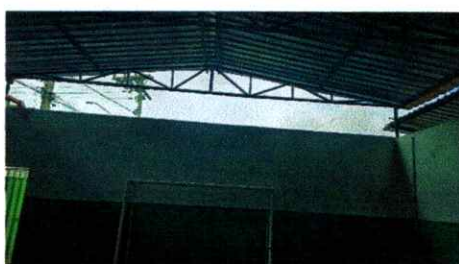
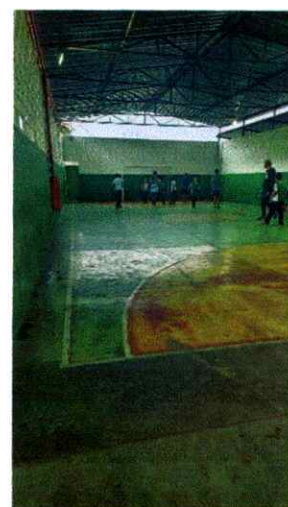
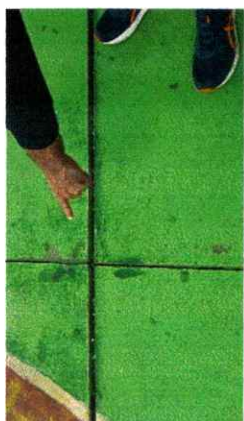
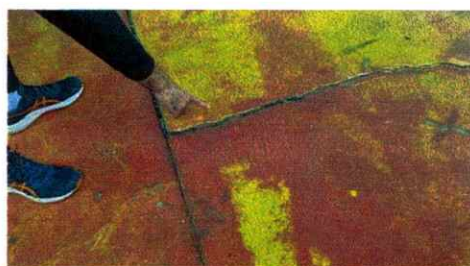
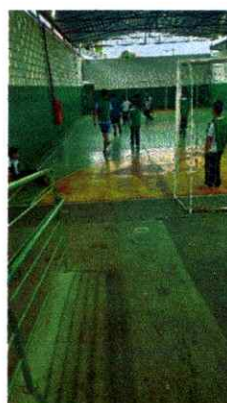
Áreas de Esporte e Lazer (Quadra)

Cobertura e Piso: A quadra poliesportiva apresenta vazamentos severos e goteiras, tornando o piso escorregadio e perigoso.

A pintura do local está deteriorada, impossibilitando a prática adequada de atividades físicas.

Rachaduras e Fissuras: Presença de aberturas na superfície de concreto/revestimento que indicam possíveis falhas estruturais ou de dilatação.

Desníveis (Piso Elevado): Pontos onde o piso apresenta estufamento ou recalque (afundamento), criando degraus na área de jogo.

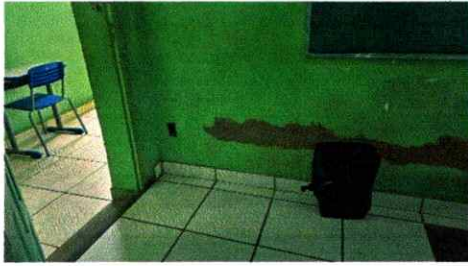
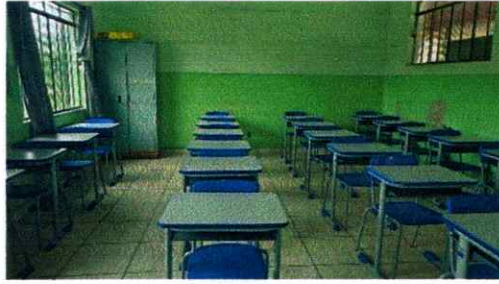
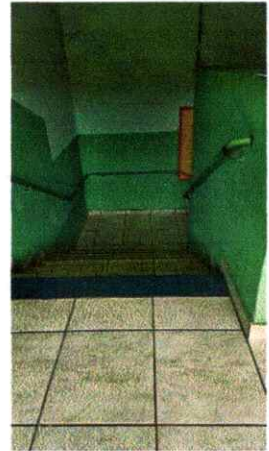
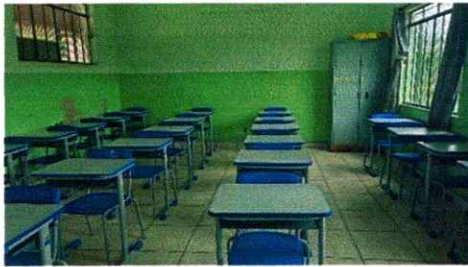
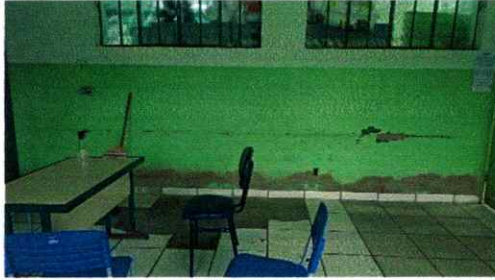
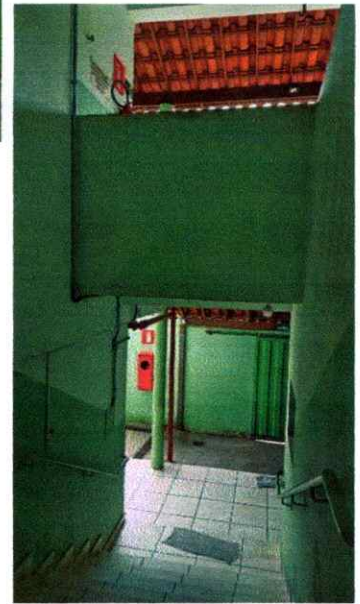
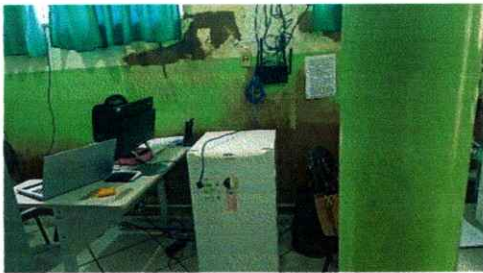
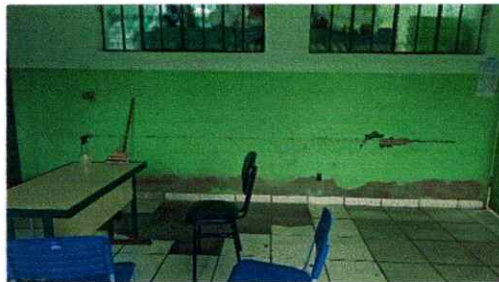
Pintura e Revestimento (Mofo e Umidade):

Situação: Presença acentuada de mofo e bolor em salas de aula e áreas comuns.

A pintura está descascando devido a infiltrações. Rebocos mal executados, apresentando esfarelamento, bolhas e quedas de placas de revestimento.

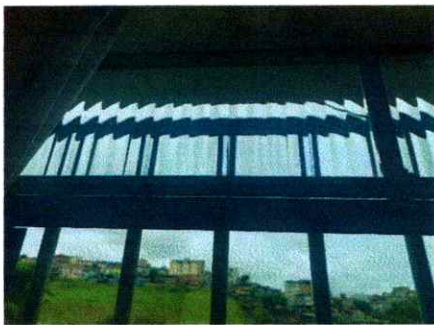
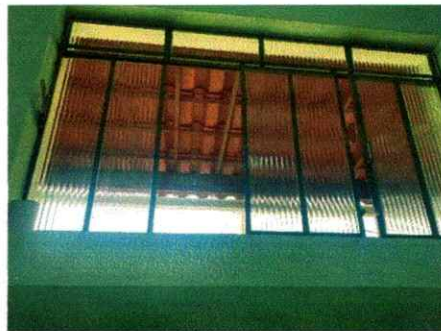
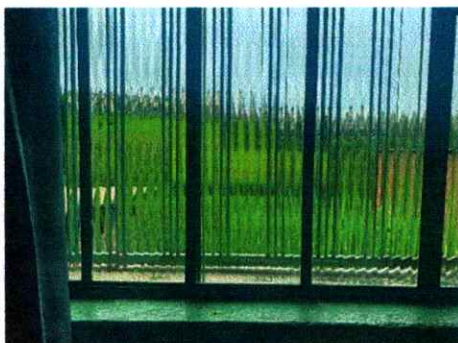
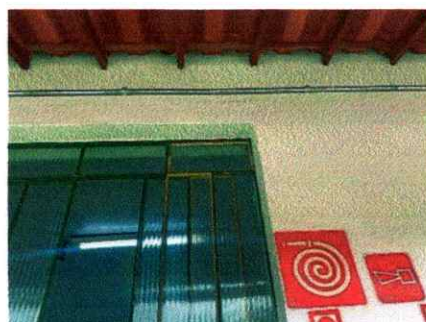
Esquadrias (Vidros Quebrados):

Janelas com vidros quebrados ou ausentes em diversos pontos da unidade.

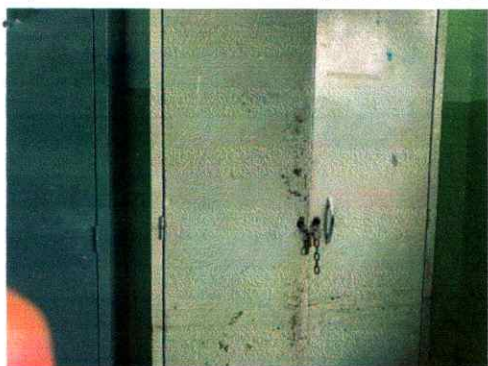
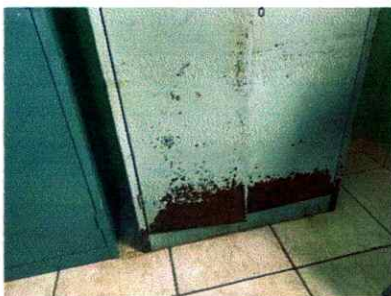
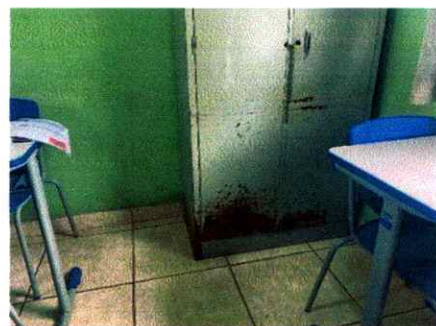
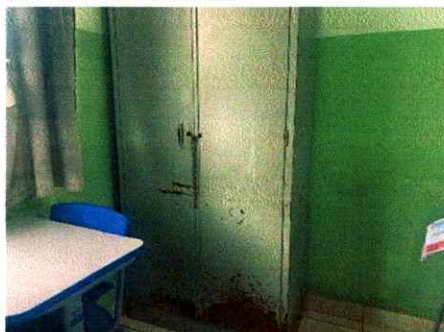
Armários das salas de aula

apresentam sinais avançados de corrosão e oxidação (ferrugem).
