# MUNICÍPIO DE CONSELHEIRO LAFAIETE

## QUADRO II – A – PROTEÇÃO INVENTÁRIO DE PROTEÇÃO DO PATRIMÔNIO CULTURAL

# QUADRO II A

ANO 2022, EXERCÍCIO 2024

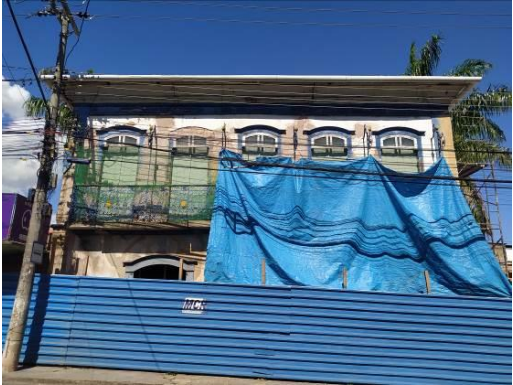
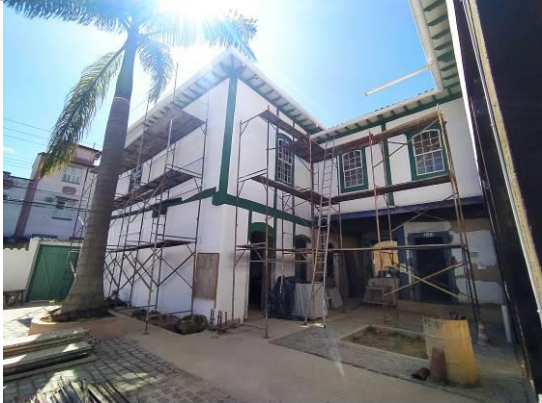
<p><b>Figura 03:</b> Vista da fachada frontal em processo de restauro <b>Autoria:</b> Tayami F. França <b>Data:</b> 28/04/2022</p>	<p><b>Figura 04:</b> Vista da fachada lateral com pátio em restauro <b>Autoria:</b> Tayami F. França <b>Data:</b> 28/04/2022</p>

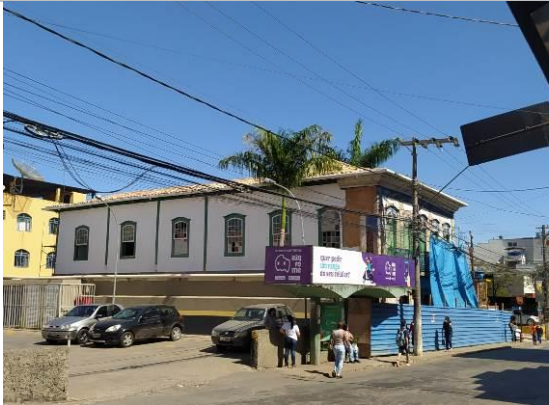
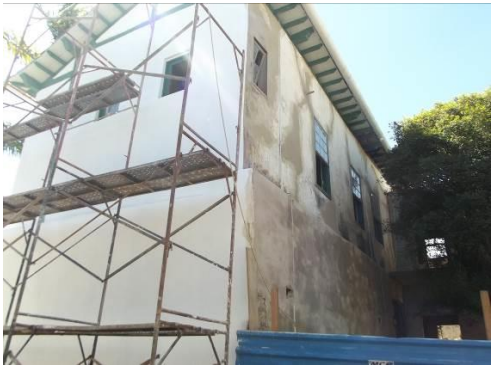
<p><b>Figura 05:</b> Vista da fachada frontal e lateral coberta por tapumes e propaganda. <b>Autoria:</b> Tayami F. França <b>Data:</b> 28/04/2022</p>	<p><b>Figura 06:</b> Vista de fachada lateral da edificação <b>Autoria:</b> Tayami F. França <b>Data:</b> 28/04/2022</p>

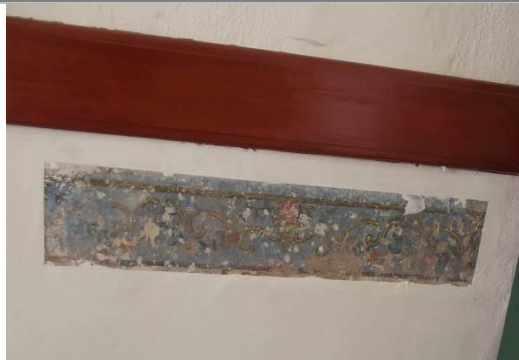
<p><b>Figura 21:</b> Pintura parietal decorativa, barrado em processo de restauro  <b>Autoria:</b> Tayami F. França <b>Data:</b> 28/04/2022</p>	<p><b>Figura 22:</b> Janela de prospecção de pintura decorativa em motivos fitomórficos  <b>Autoria:</b> Tayami F. França <b>Data:</b> 28/04/2022</p>

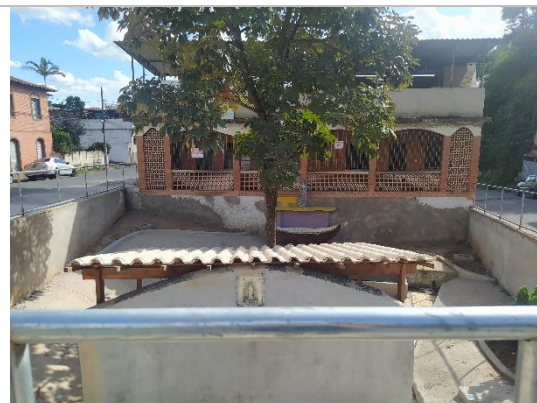
**Figura 08:** Vista parcial da Fonte, durante processo de reforma  
**Autoria:** Tayami F. França - **Data:** 28/04/2022

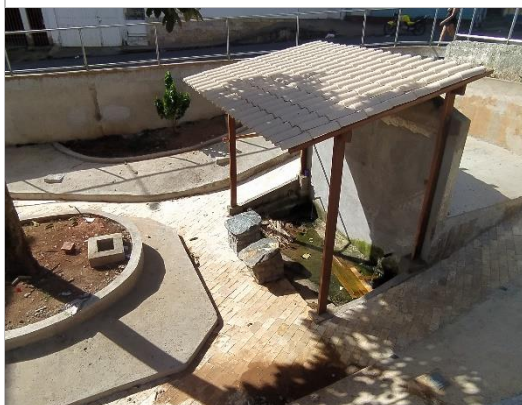
**Figura 09:** Vista da bica d'água, durante processo de reforma  
**Autoria:** Tayami F. França - **Data:** 28/04/2022

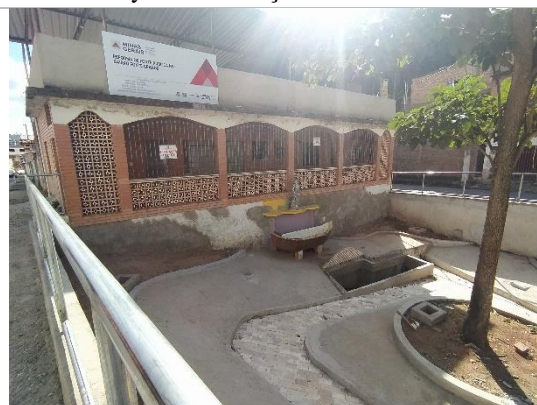
**Figura 10:** Vista parcial da Fonte, em processo de reforma  
**Autoria:** Tayami F. França - **Data:** 28/04/2022
