Ofício nº 271/2019/OGM/PMCL
Assunto: Resposta requerimento

ASSUNTO: Resposta ao ofício nº 235/2019/OGM/PMCL

PROJETO DE RECUPERAÇÃO DAS JUNTAS DE DILATAÇÃO E INSPEÇÃO TÉCNICA DAS ESTRUTURAS DE CONCRETO DO VIADUTO DUARTINA NOGUEIRA DE REZENDE

Data: Agosto/2016

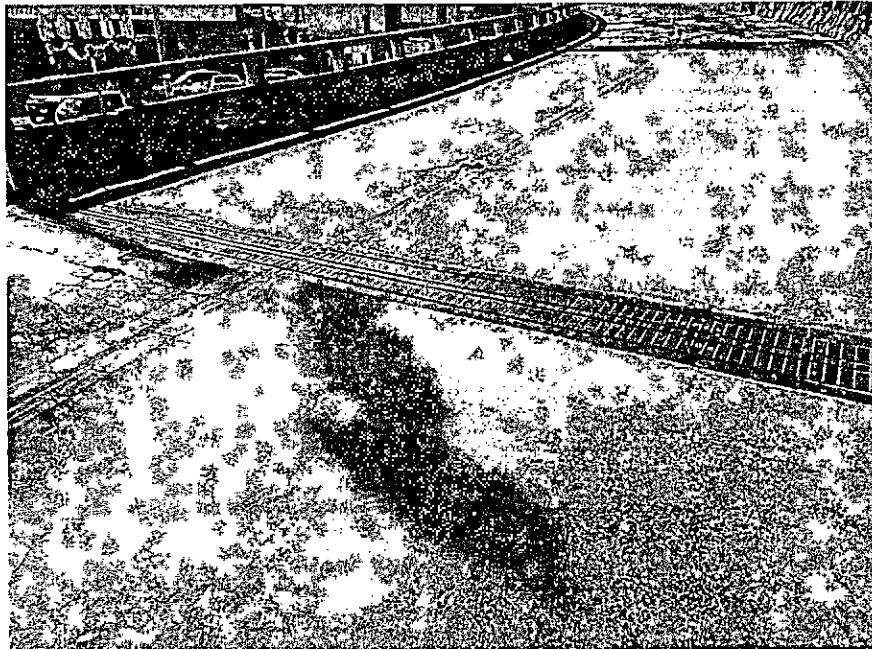
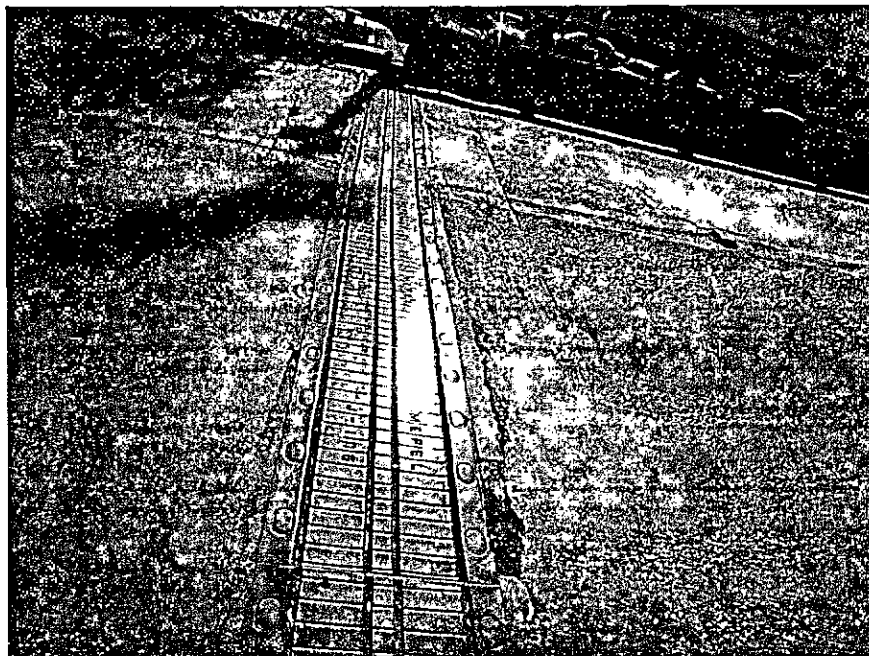
A situação verificada durante a inspeção apresentou a junta central do viaduto totalmente sem vedação e com quebra das bordas formando depressões, o que causa desconforto ao usuário, podendo inclusive provocar algum tipo de acidente com veículos de menor porte, como motocicletas por exemplo. As juntas localizadas nos encontros também estão comprometidas, visualmente em menor escala, mas que em pouco tempo apresentará o mesmo nível de degradação da junta central.

Fotos 05 e 06: Detalhe da junta de dilatação 01.

Como solução, recomendamos a implantação de novas juntas de dilatação através da aplicação de perfis de EPDM. Esse perfil é um polímero, ou seja, uma borracha sintética, constituída em sua composição química por componentes de alta performance, onde tem como características principais a excelente resistência à radiação ultravioleta e ao desgaste por intempéries, mantendo sua flexibilidade mesmo quando submetido a variações de temperatura. Os detalhes executivos encontram-se no "Item 7 – Procedimentos Executivos" e no desenho do Anexo II.

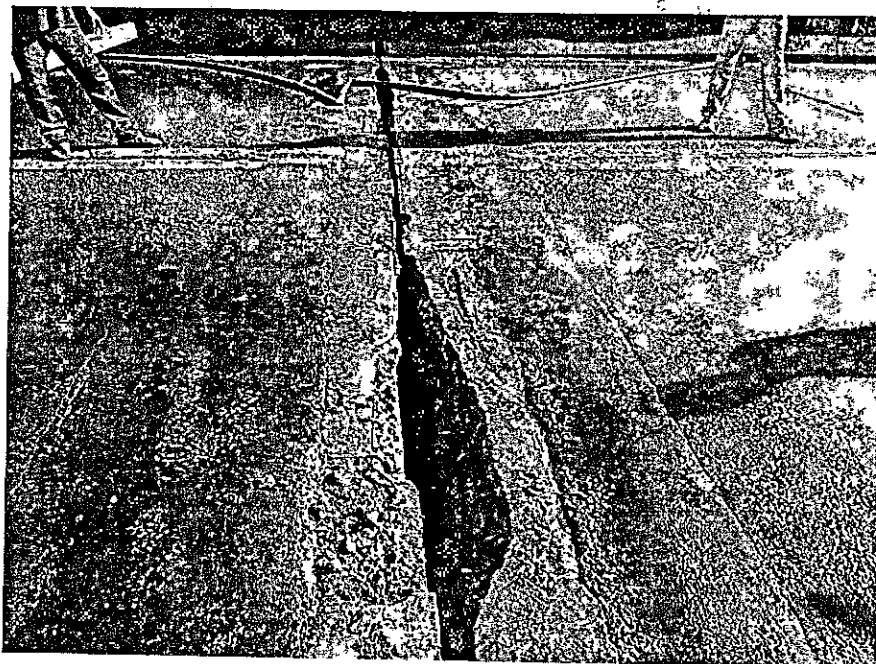
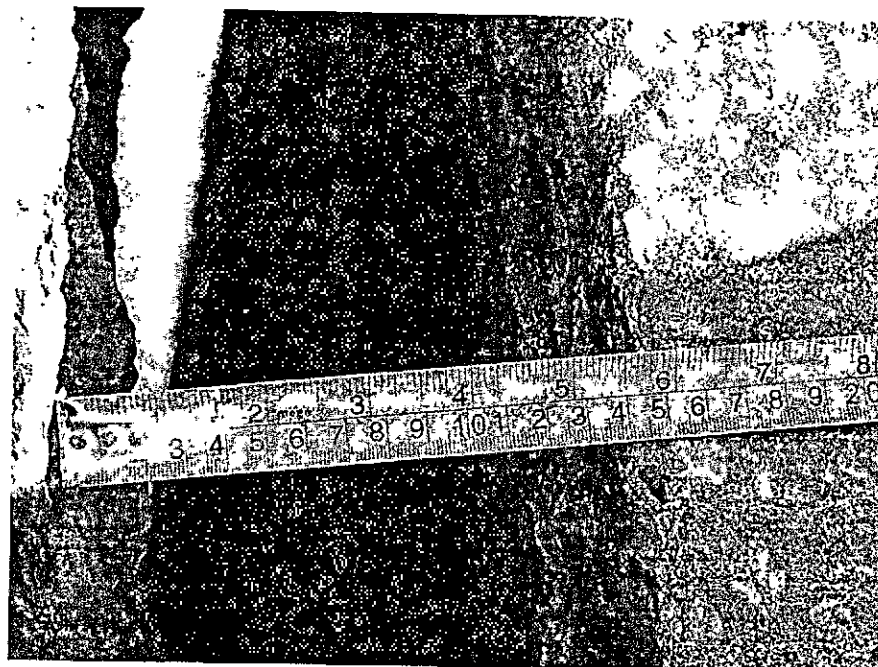
Fotos 07 e 08: Detalhe da junta de dilatação 02.

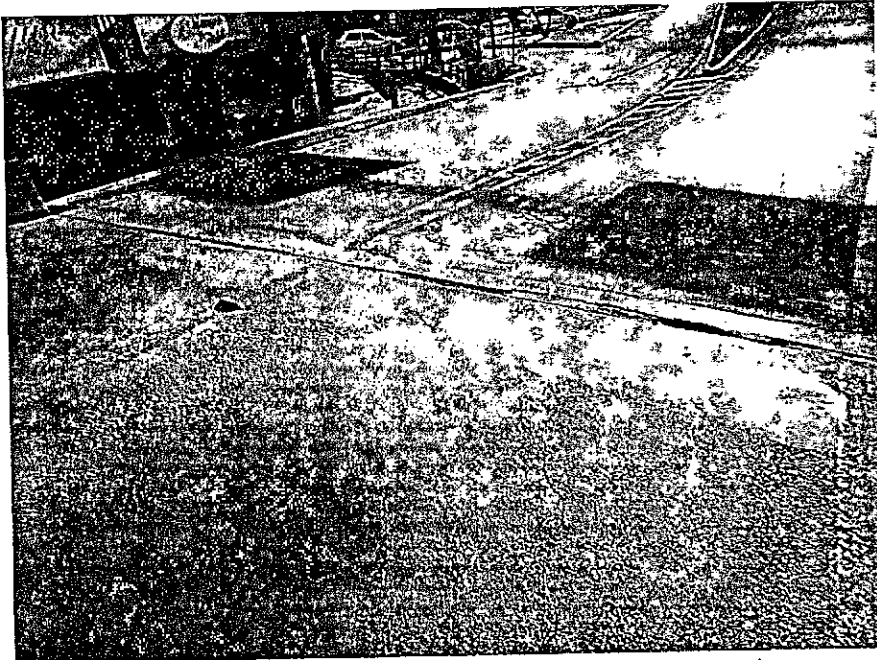
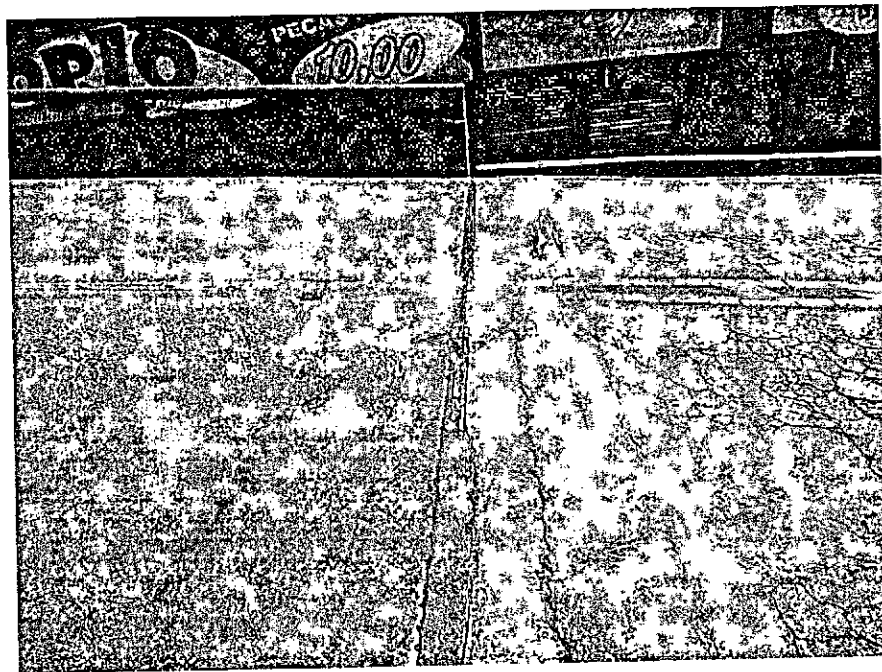
Foto 09 e 10: Detalhe da junta de dilatação 03.

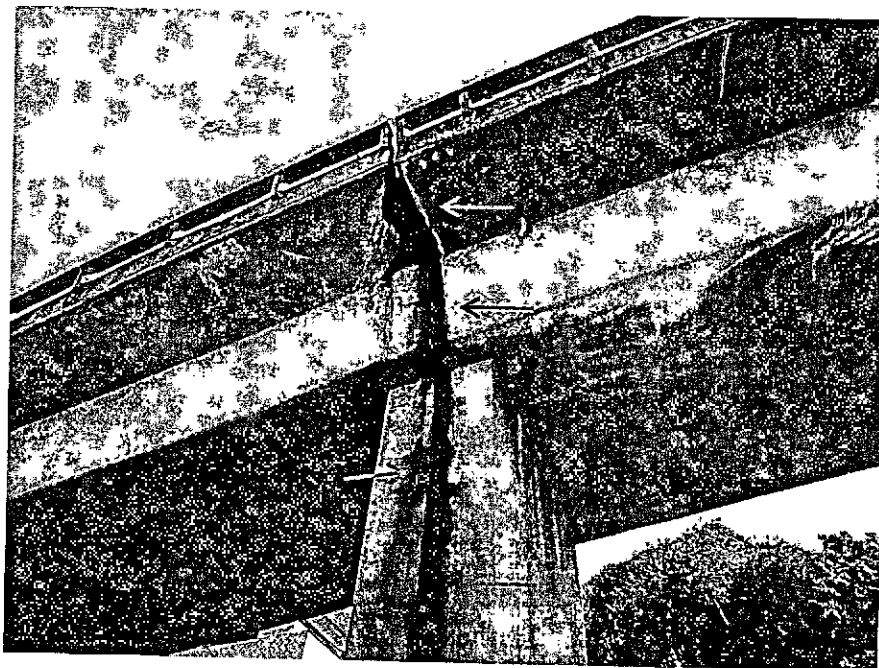
A ineficiência das juntas em função do comprometimento de sua vedação nas extremidades está causando percolação de água na face inferior do tabuleiro e nas superfícies dos pilares centrais.

A presença de umidade, além sujar a estrutura, acelera a degradação do concreto, pois contribui para o surgimento das corrosões das armaduras, particularmente nas áreas onde a espessura de cobrimento é deficiente e/ou onde existem segregações no concreto.

Foto 11: Percolação de água na junta de dilatação 2.

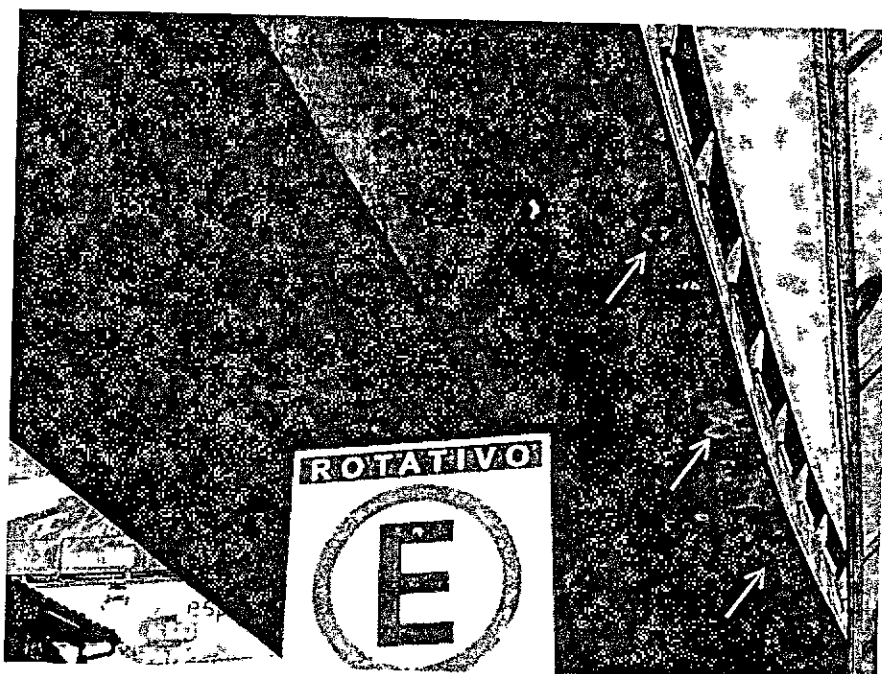
Foram constatadas obstruções em alguns dispositivos de drenagem (buzinotes) ao longo do Viaduto.

Foto 12: Sistema de drenagem ineficiente.

Recomendamos que o revestimento asfáltico deva ser retirado através de fresagem e deverá ser recomposto. Os componentes obstruídos no sistema de drenagem existentes no pavimento e nas vigas-caixão deverão ser limpos e desobstruídos. Em seguida, deve-se verificar se todo o sistema de drenagem está funcionando perfeitamente. Devem ser realizadas manutenções periódicas no sistema de drenagem.

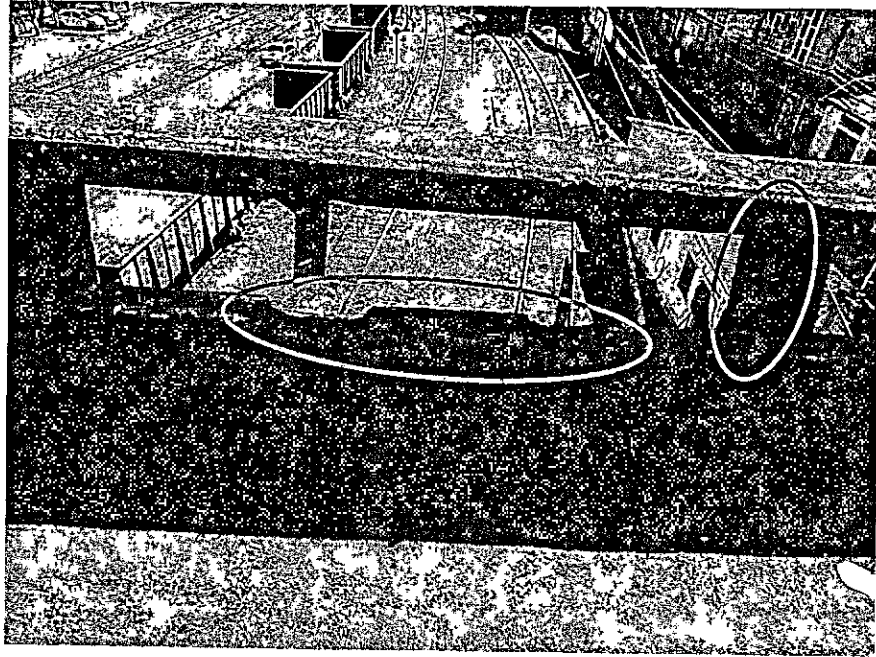
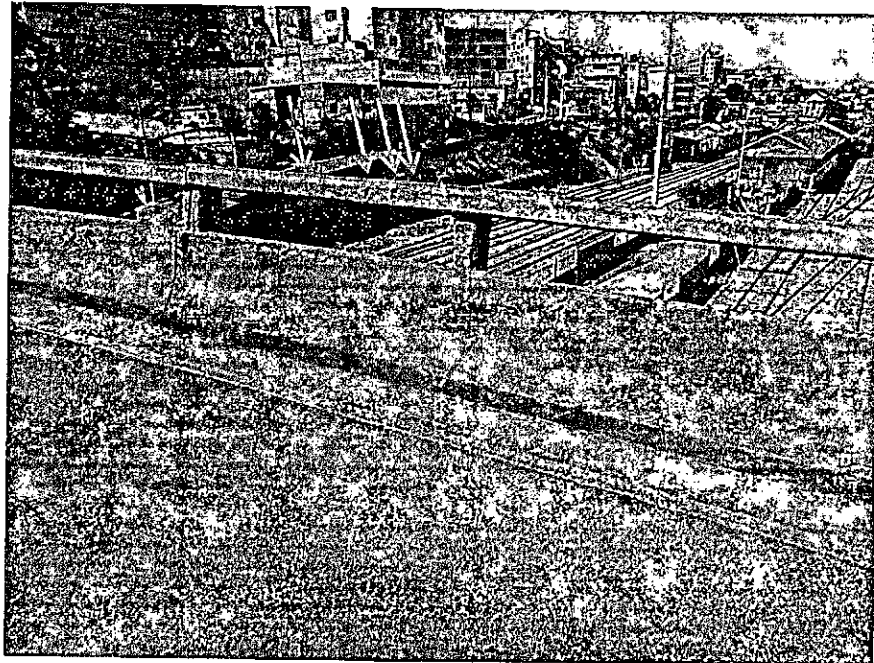
Alguns trechos das barreiras rígidas encontram-se deterioradas, com fissuras, destacamentos de concreto e armaduras expostas, podendo causar queda de partes da estrutura e colocar em risco as pessoas que trafegam sob o Viaduto.

Durante as inspeções de campo constataram-se armaduras expostas em processo de corrosão e destacamentos de concreto nas barreiras rígidas e em pontos localizados dos pilares.

Fotos 13 e 14: Detalhes de barreira rígida danificada.

As áreas das barreiras rígidas e pilares onde foram constatadas corrosão de armaduras, segregação e destacamento de concreto, deverão ser tratadas através de reparos localizados. Recomenda-se remover as partes comprometidas e reconstituir as seções de concreto, com aproveitamento das armaduras existentes.

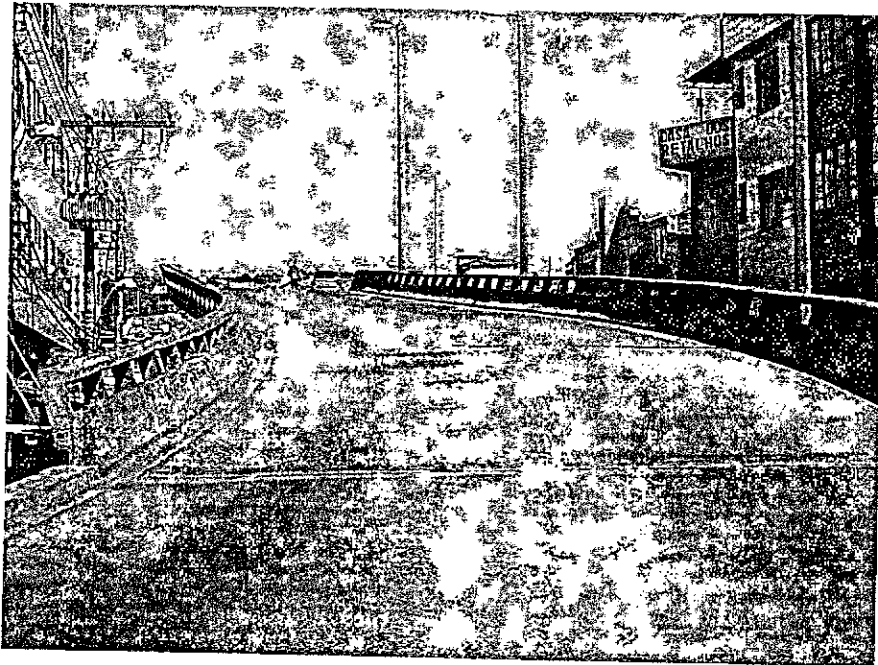
O pavimento asfáltico encontra-se bastante desgastado, com trincas e irregularidades.

Foto 15: Vista do pavimento asfáltico desgastado e irregular.

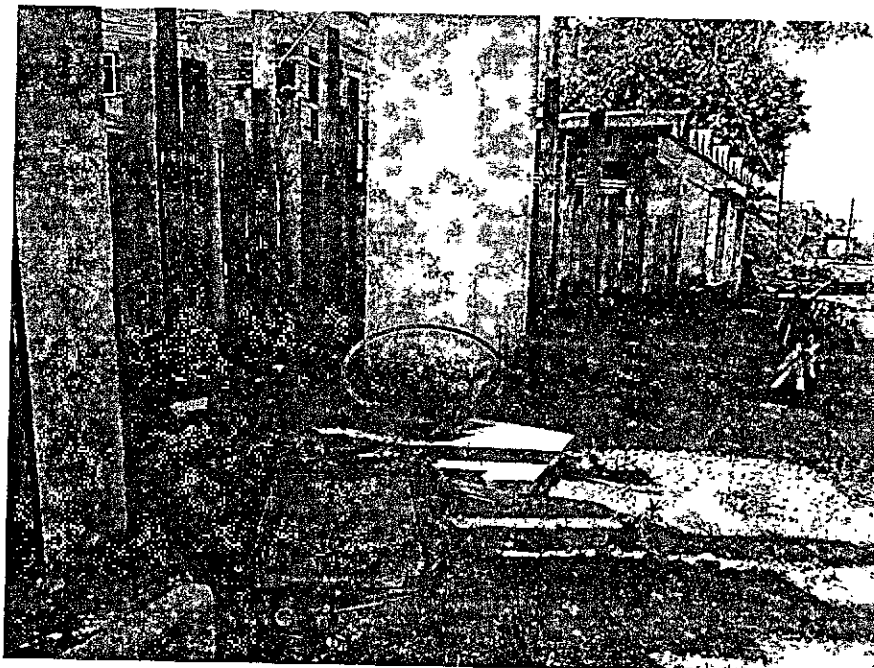
Não foram constatados indícios de anomalias que indiquem problemas estruturais nos pilares. Alguns pilares apresentam pequenas manifestações patológicas de forma localizada, tais como destacamentos de concreto com exposição de armaduras.

Foto 16: Vista do pilar com ponto de armadura exposta.

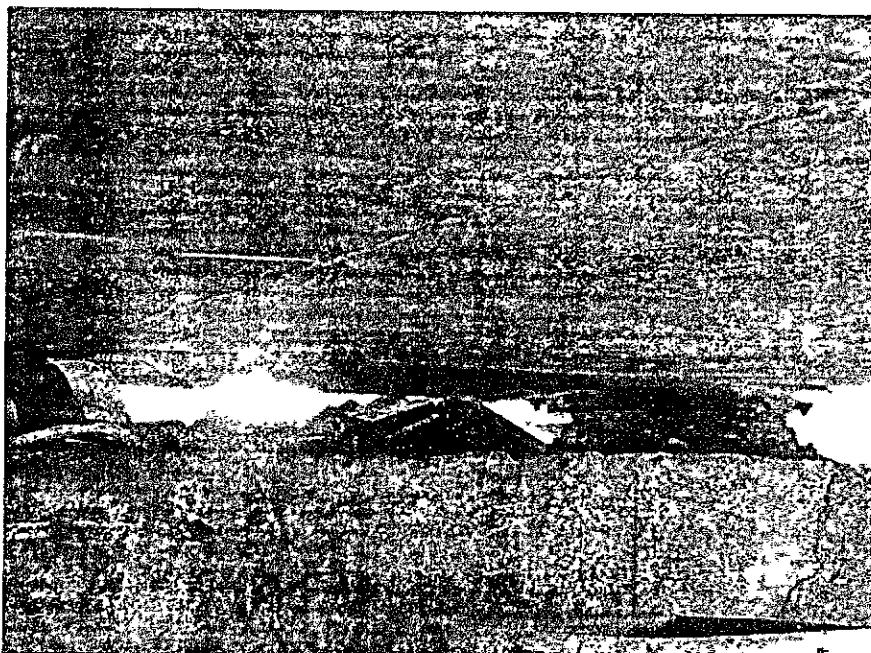
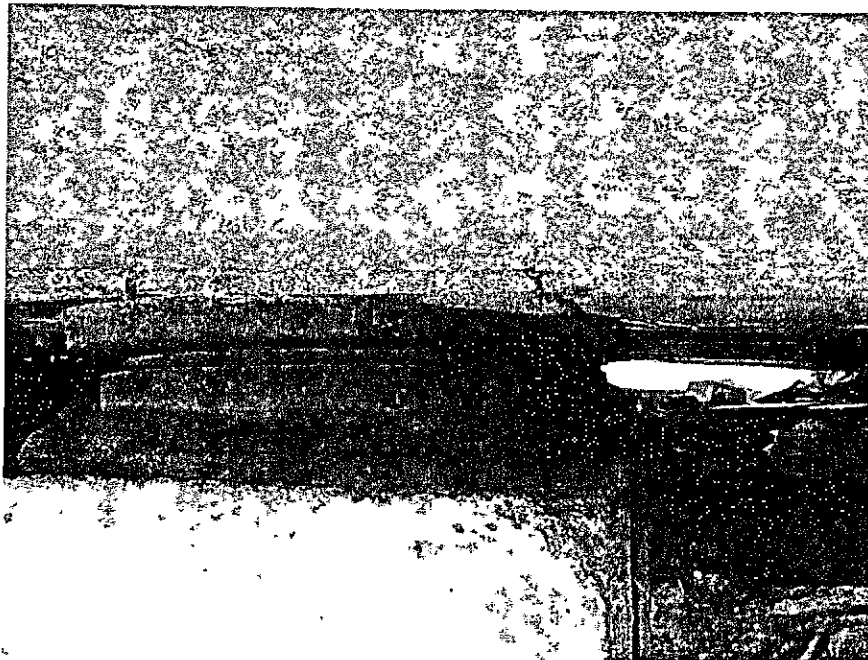
Os aparelhos de apoio são metálicos elastoméricos, e se localizam nos dois blocos de apoio do Viaduto, não foi detectado sinais de restrições de movimentação da estrutura, indicando que aparentemente se encontram em bom estado de conservação. Ressaltamos que pela idade do Viaduto é recomendável que sejam inspecionados periodicamente.

Fotos 17 e 18: Vista dos aparelhos de apoio.
