GOVERNO DO MUNICIPIO DE CONSELHEIRO LAFAIETE

SECRETARIA MUNICIPAL OBRAS E MEIO AMBIENTE

Oficio n.º 31/2021 DMMA/CL

Assunto: Resposta ao Ofício nº096/2021, Protocolo 1639/2021

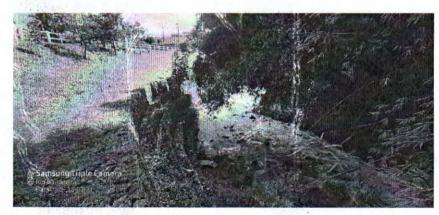
Foto 1: Serviço sendo executado no Ribeirão Bananeiras

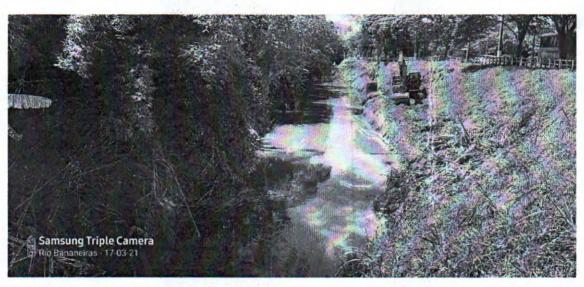
Foto 2: Serviço sendo executado no Ribeirão Bananeiras

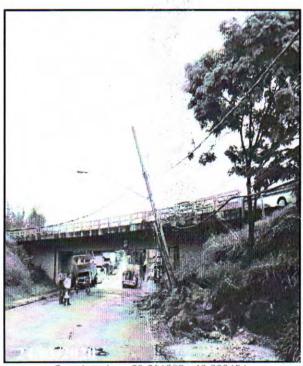
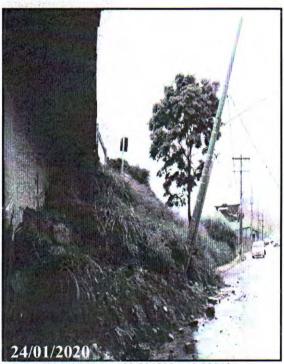
Motivo da solicitação: Deslizamento de terra com queda de muro de arrimo.

Considerações Gerais: Verificado que com a intensidade de volume pluviométrico no talude de contenção da cabeceira do viaduto São Dimas (BR-040), houve o deslizamento total do maciço terroso, ocasionando a queda do muro, com projeção sobre o poste de energia. Local sinalizado, Via-040 promovendo obras emergenciais e CEMIG seccionando a energia para retirada do poste.

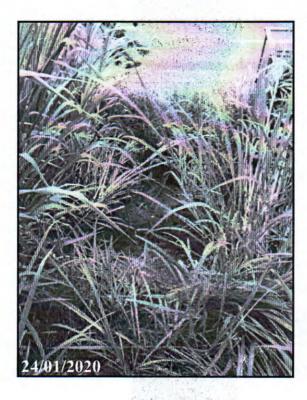
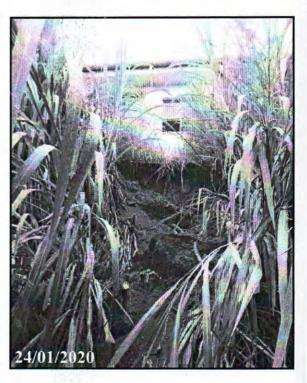
Motivo da solicitação: Deslizamento de terra.

Considerações Gerais: Verificado que houve pequeno deslizamento de terra do talude de contenção do prédio do posto de saúde PSF. O ponto crítico do deslizamento está a 2 metros da estrutura

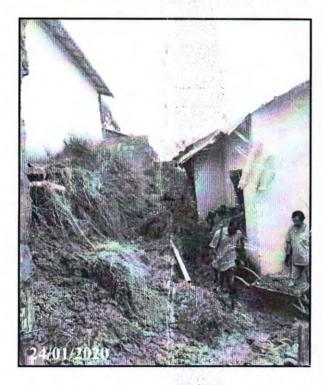
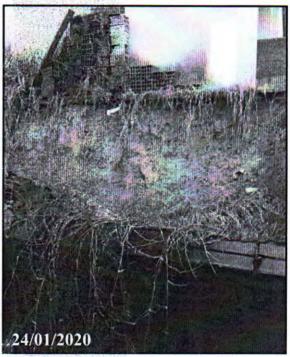
Motivo da solicitação: Queda de muro de contenção

Considerações Gerais: Verificado que houve a queda de um muro de contenção em limite de confrontação das edificações, sendo que ao cair, a referida estrutura foi projetada sobre a edificação abaixo, provocando avarias nas paredes e janela. Os moradores da edificação acima evacuaram a edificação e o morador abaixo, teve sua residência interditada, ficando desalojado.

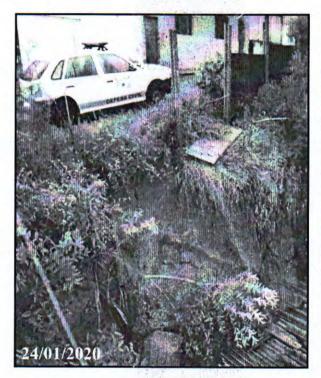
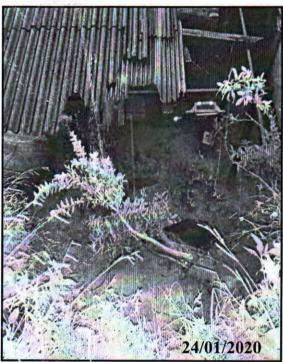
Motivo da solicitação: Deslizamento de talude

Considerações Gerais: Verificado que houve o deslizamento parcial do talude em limite de confrontação entre a rua e os fundos da edificação, não houve feridos, não sendo necessária também a remoção da moradora.

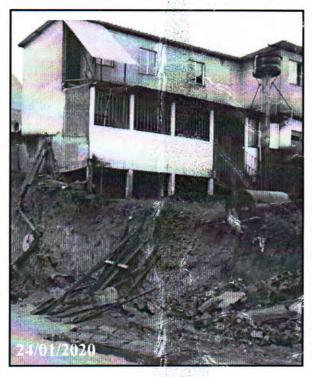
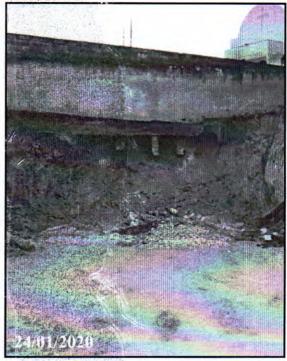
Motivo da solicitação: Queda de muro de divisa

Considerações Gerais: Verificado que no local houve recentemente o desaterro do lote pela lateral esquerda, haja vista que o desaterro se deu até o limite de confrontação de divisas, não observando margens de seguraça em relação à edificação. Diante do cenário de alto índice pluviométrico, a edificação foi interditada e os moradores ficaram desalojados.

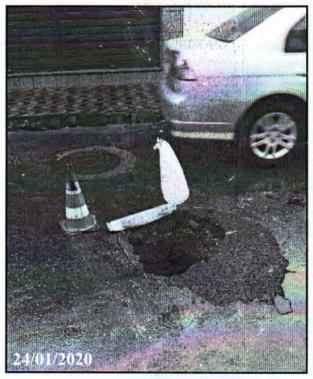
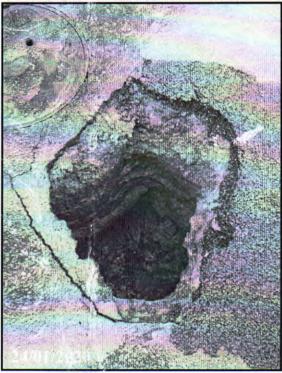
Motivo da solicitação: Erosão na pista de rolamento

Considerações Gerais: Verificado que no local houve a abertura de uma erosão adjacente à tampa da rede de esgoto, junto à cabeceira da ponte oferendo riscos à veículos que por ali trafegam. A rua teve o tráfego desviado, permanecendo, portanto interditada.

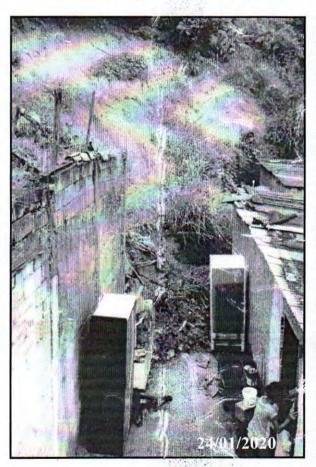
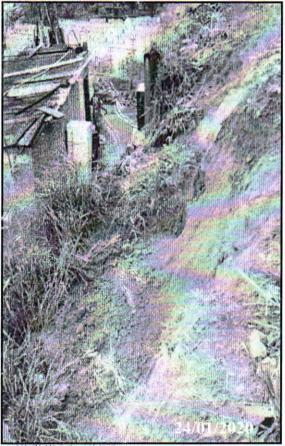
Motivo da solicitação: Deslizamento de talude

Considerações Gerais: Verificado que houve o deslizamento parcial do talude nos fundos da edificação, com risco de novas ocorrências, inclusive do muro de contenção desabar sobre a edificação. Diante do cenário de alto índice pluviométrico, a edificação foi interditada. Foi oferecido abrigo aos moradores, porém houve a resistência em sair. Caso encaminhado ao setor de aluguel social do CRAS Barreira.

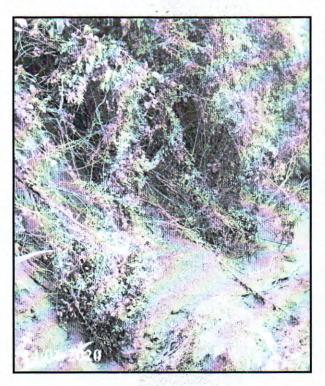
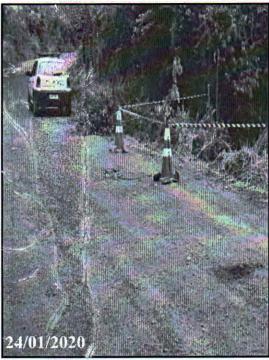
Motivo da solicitação: Deslizamento de talude

Considerações Gerais: Verificado que houve o deslizamento parcial do talude de contenção da rua Santa Efigênia no limite de confrontação com o rio Bananeiras. A rua foi sinalizada com intuito de minimizar possíveis ocorrências com veículos.

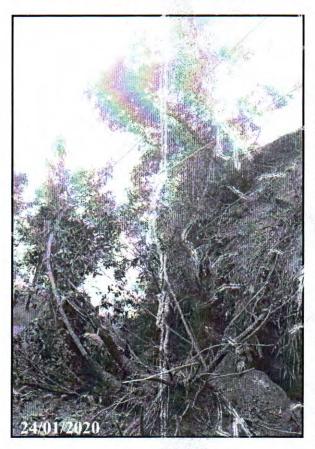
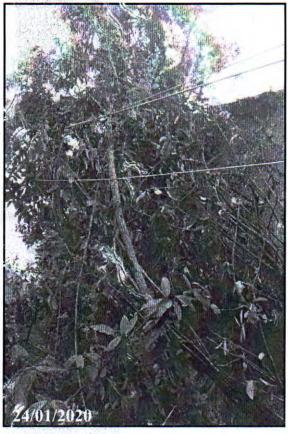
Considerações Gerais: Verificado pelo Ademir Inácio que houve a queda de uma

árvore sobre a rede elétrica. Acionada, a CEMIG realizou a refirada da mesma.

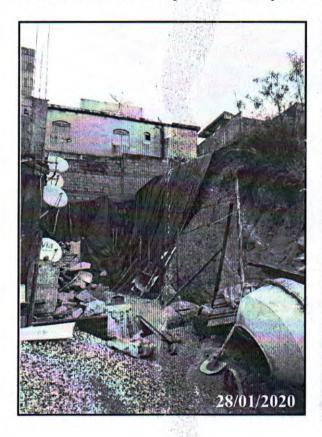
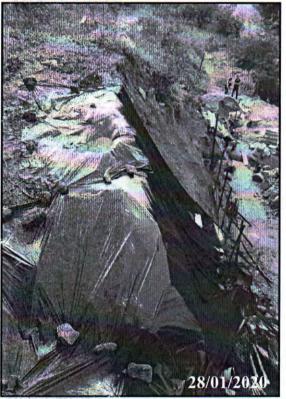
Motivo da solicitação: Deslizamento de terra

Considerações Gerais: Verificado que houve o deslizamento parcial do talude nos fundos da edificação, com risco de novas ocorrências, inclusive do muro de contenção desabar sobre a edificação. As edificações acima e abaixo foram interditadas.

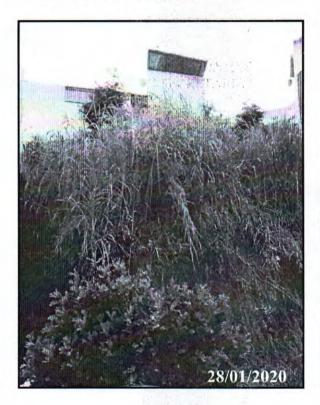
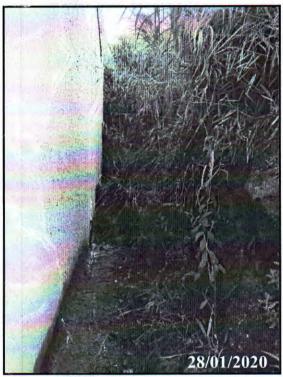
Motivo da solicitação: Deslizamento de terra

Considerações Gerais: Verificado que houve o deslizamento parcial do talude na lateral da edificação, vindo a terra a ser carreada junto à parede da edificação, com risco de novas ocorrências.

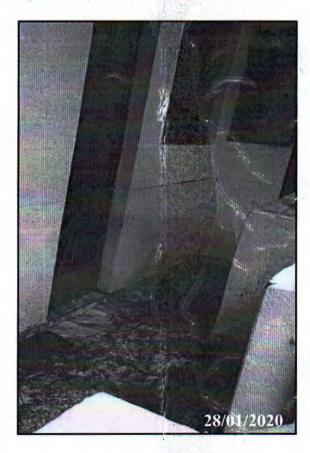
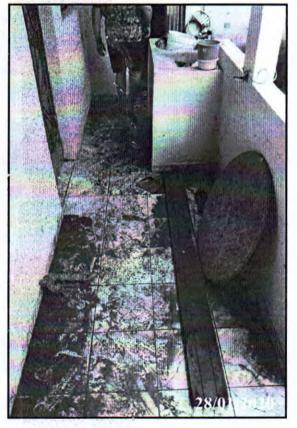
Local: Rua Dionísio Rezende n.º 320, Vila Rezende Motivo da solicitação: Alagamento de residência

Considerações Gerais: Verificado que a edificação situada nos fundos está abaixo do nível, sendo que junto ao meio fio, há a captação pluvial constituída de bocas de lobo, sendo que a rede de manilhas percorre toda a extensão do lote confrontante pela lateral esquerda com Ø 30 mm e que em determinado ponto há a redução para Ø 150 mm, somado a essa ineficiência da vazão, atribui-se o alagamento ao nível da residência abaixo do nível da rua e ao acúmulo de entulhos e vegetação junto à grelha de coleta das águas. A água atingiu 1,00 m de altura, adentrou à residência e houve a perda total de mobílias, eletrodomésticos e diversos outros utensílios domésticos. Os moradores seguem alojados na casa de familiares.

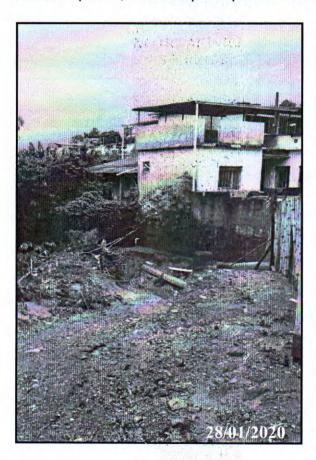
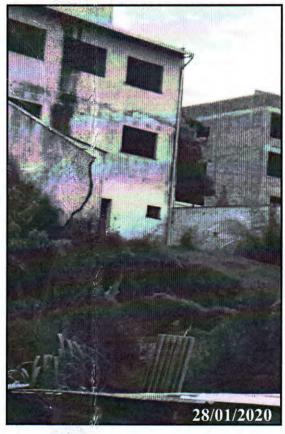
Motivo da solicitação: Erosão leito do córrego e queda de muro

Considerações Gerais: Verificado na margem direita do córrego Rubi, houve processo erosivo em virtude do volume e fluxo das águas durante o périodo de chuvas, já na lateral esquerda, houve a queda parcial do muro de uma edificação.

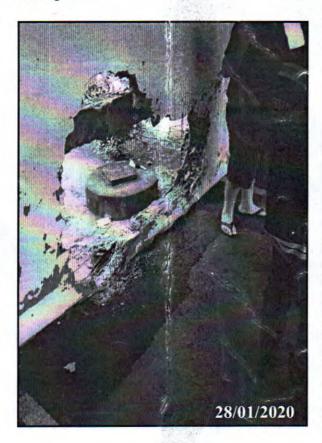
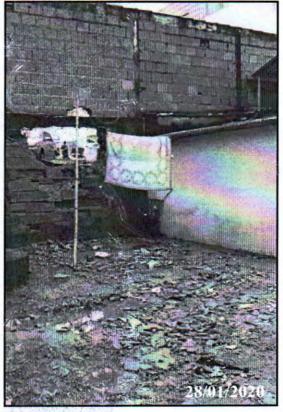
Motivo da solicitação: Abertura em muro para vazão de água

Considerações Gerais: Verificado que o condomínio em limite de confrontação pelos fundos com a edificação, foi inundado pelas águas do córrego canalizado (Rubi), portanto os moradores então abriram este buraco no muro de divisas para passagem das águas.

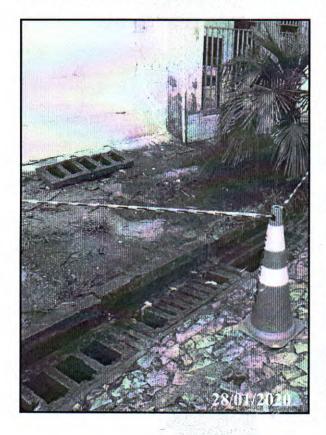
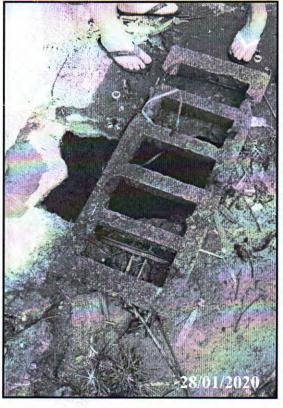
Motivo da solicitação: Erosão leito do córrego e queda de muro

Considerações Gerais: Verificado na margem direita do córrego Rubi, houve processo erosivo em virtude do volume e fluxo das águas durante o périodo de chuvas, já na lateral esquerda, houve a queda parcial do muro de uma edificação.

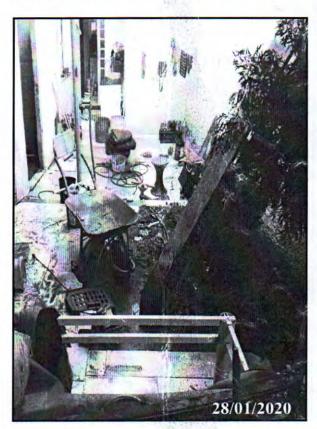
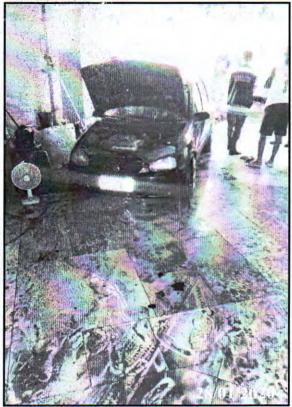
Motivo da solicitação: Inundação de residência

Considerações Gerais: Verificado que a residência esta situada sobre o córrego canalizado (Rubi) e que o ponto está no nível mais baixo do bairro, sendo que enxurradas advindas das ruas superiores adjacentes escoam em confluência a este ponto. A água atingiu 1,00 m de altura, adentrou à residência e nouve a perda total de mobílias, eletrodomésticos e diversos outros utensílios domésticos. Os moradores seguem alojados na casa de familiares.

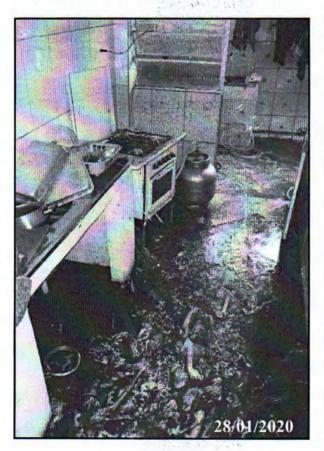
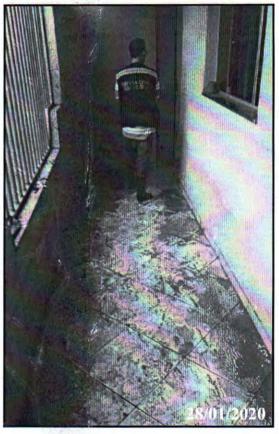
Motivo da solicitação: Inundação de residência

Considerações Gerais: Verificado que a residência esta situada sobre o córrego canalizado (Rubi) e que o ponto está no nível mais baixo do bairro, sendo que enxurradas advindas das ruas superiores adjacentes escoam em confluência a este ponto. A água atingiu 1,00 m de altura, adentrou à residência e houve a perda total de mobílias, eletrodomésticos e diversos outros utensílios domésticos. Os moradores seguem alojados na casa de familiares.

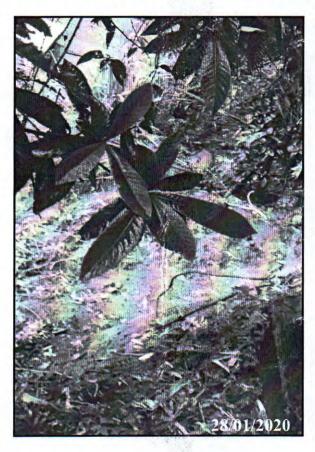
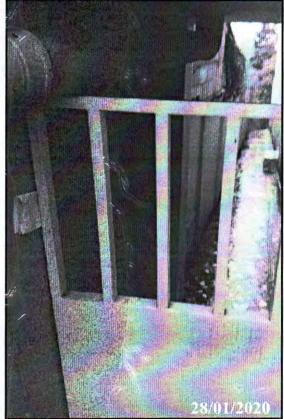
Motivo da solicitação: Deslizamento de terra

Considerações Gerais: Verificado que houve o deslizamento parcial do talude nos fundos da edificação, com risco de novas ocorrências. No momento da vistoria, os moradores já haviam evacuado a edificação.

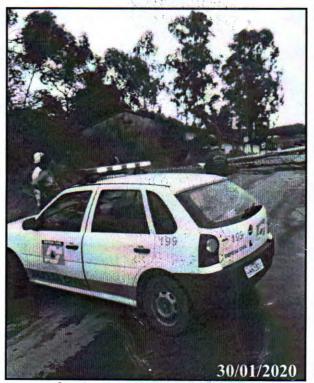
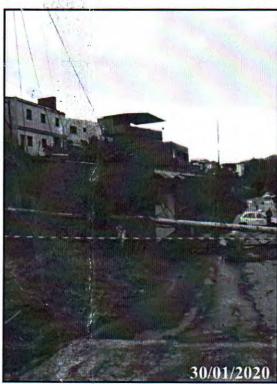
Motivo da solicitação: Queda de árvore sobre rede de alta tensão

Considerações Gerais: Verificado que no terreno situado à frente da edificação, há diversos eucaliptos de grande porte, sendo que no momento do vendaval, um eucalipto foi derrubado atingindo a rede elétrica de alta tensão. Houve a interrupção do fornecimento de energia, a CEMIG foi acionada pelos moradores, sendo o tempo de reestabelecimento de 6 horas. O local foi sinalizado pela Defesa Civil.

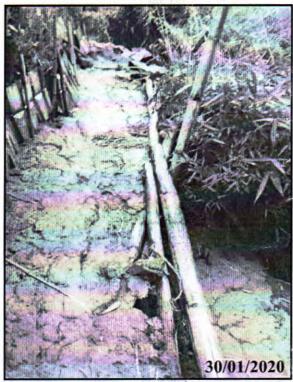
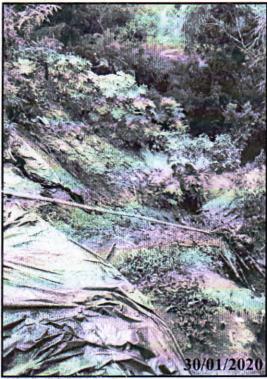
Motivo da solicitação: Deslizamento de terra

Considerações Gerais: Verificado que o solo local é constituído de aterro, sendo que na crista do talude é visível a má compactação e segregação do solo, sendo perceptíveis trincas e recalques diferenciais de piso, tendo ocorrido deslizamentos. A residência está a 12 m da crista do talude.

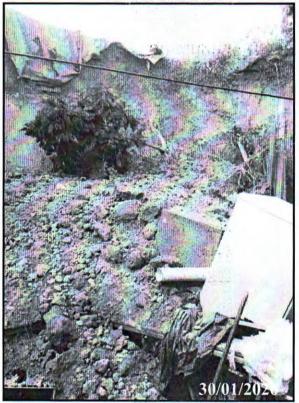
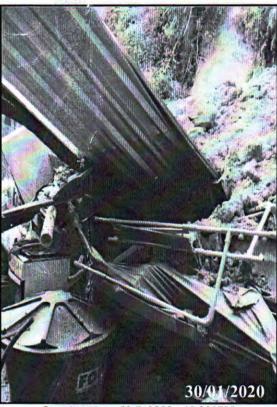
Motivo da solicitação: Deslizamento de terra

Considerações Gerais: Verificado que no local houve deslizamento de talude, vindo a atingir a oficina mecânica do proprietário, ocasionando perdas e danos materiais. Concedido 10 m lineares de lona amarela para proteção da encosta.

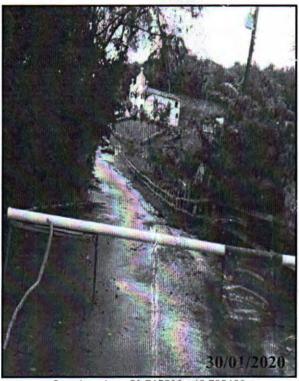
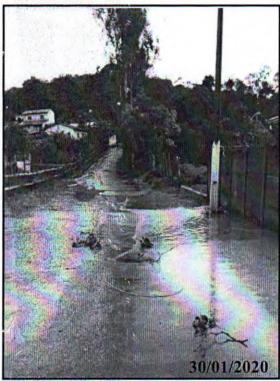
Considerações Gerais: Verificado em matéria jornalística que houve descarga

atmosférica ocasionando interrupção do fornecimento de energia.

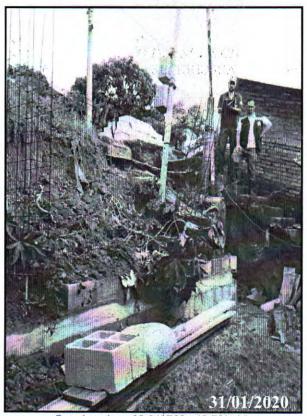
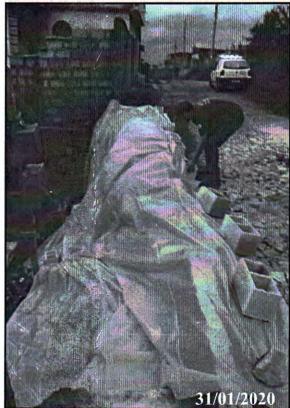
Local: Rua Antônio Halais n.º 33, Belavinha Motivo da solicitação: Deslizamento de terra

Considerações Gerais: Verificado que no local houve des!izamento de talude, vindo a expor a rua a possíveis erosões, a rua foi interditada, e o local foi protegido com lona a fim de evitar a saturação do solo.

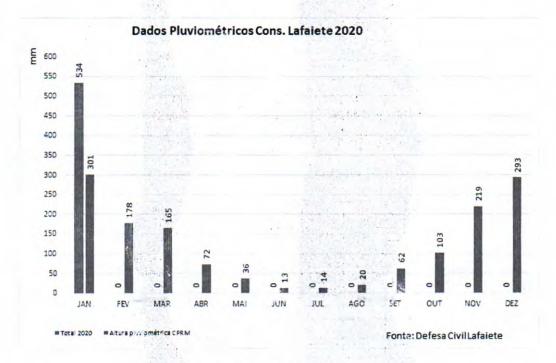
Considerações Gerais: O índice pluviométrico acumulado em Janeiro de 2020, já é considerado o maior desde que as medições se iniciaram em 2013, ou seja, o maior volume em 7 anos, sendo este considerado histórico.

Altura Pluviométrica 2020
Altura Pluviométrica esperada
Percentual apurado
Superávit pluviométrico

534 mm 301 mm

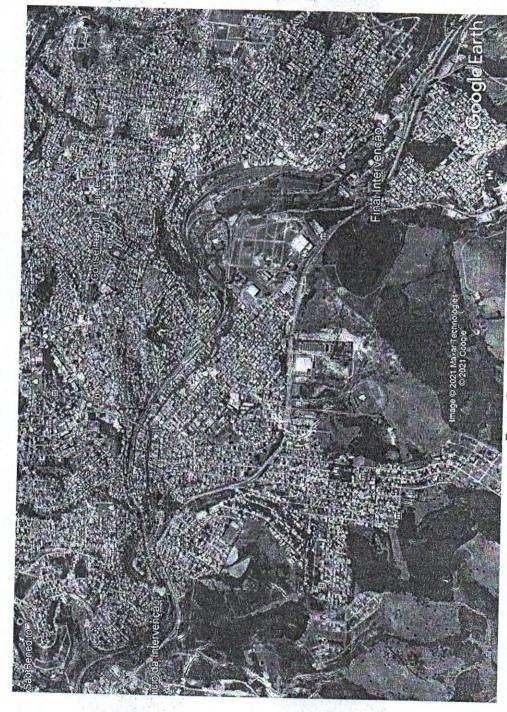
Figura 01 – Imagem apresenta extensão da intervenção para realização de obras de limpeza e desassoreamento
