**Ofício Nº PMCL/SEPLAN/55/2026**  
Conselheiro Lafaiete, 10 de março de 2026.

## **RELATÓRIO DE FISCALIZAÇÃO DA LEI MUNICIPAL Nº 5995/2019**

Prezados, por meio deste documento apresentamos o resultado da fiscalização realizada em atendimento ao Requerimento nº 13/2026 da Câmara Municipal de Conselheiro Lafaiete, assim garantindo o cumprimento da Lei Municipal Nº 5995/2019 que “TORNA OBRIGATÓRIA A INSTALAÇÃO DE CAIXA ELETRÔNICO PRÓPRIO PARA ATENDIMENTO A PESSOA COM DEFICIÊNCIA NAS AGÊNCIAS E POSTOS DE ATENDIMENTO BANCÁRIO NO MUNICÍPIO DE CONSELHEIRO LAFAIETE E DÁ OUTRAS PROVIDÊNCIAS.”

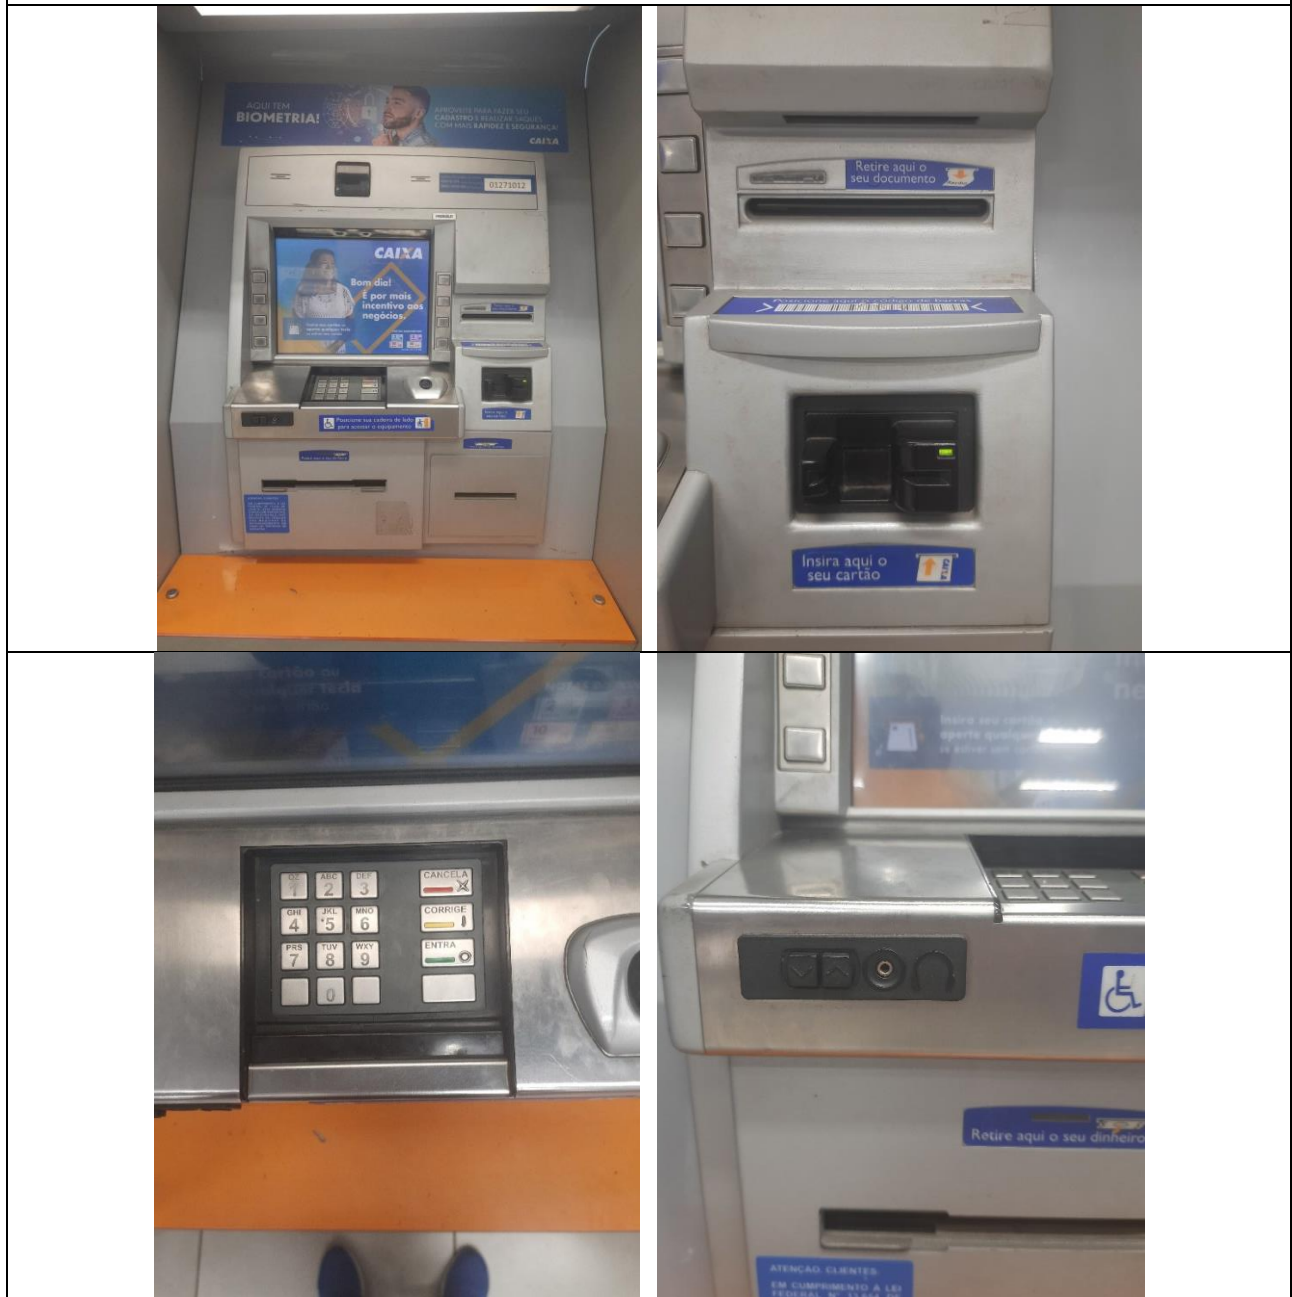
#### CAIXA ELETRÔNICO

| 1 - CAIXA ECONÔMICA – R. Dr Melo Viana, Nº 65 | |
|---|---|
| 1 – Teclado | <input checked="" type="checkbox"/> Cumpre |
| 2 – Entrada para fones | <input checked="" type="checkbox"/> Cumpre |
| 3 – Sinalização | <input checked="" type="checkbox"/> Cumpre |
| 4 – Área de aproximação | <input checked="" type="checkbox"/> Cumpre |
| 5 – Auxiliar de operação | <input checked="" type="checkbox"/> Cumpre |

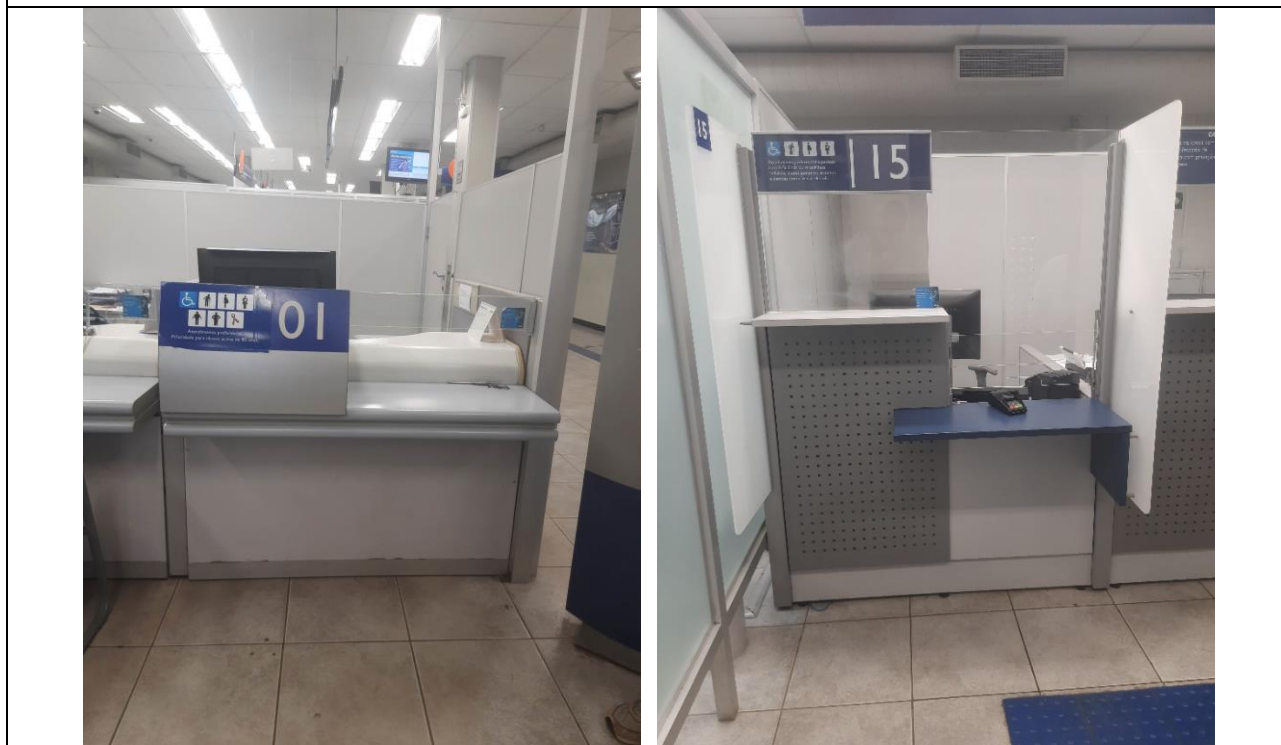
**BALCÃO DE ATENDIMENTO**

| 1 - CAIXA ECONÔMICA – R. Dr Melo Viana, Nº 65 | |
|---|---|
| 6 – Mínimo de uma balcão acessível | <input checked="" type="checkbox"/> Cumpre |

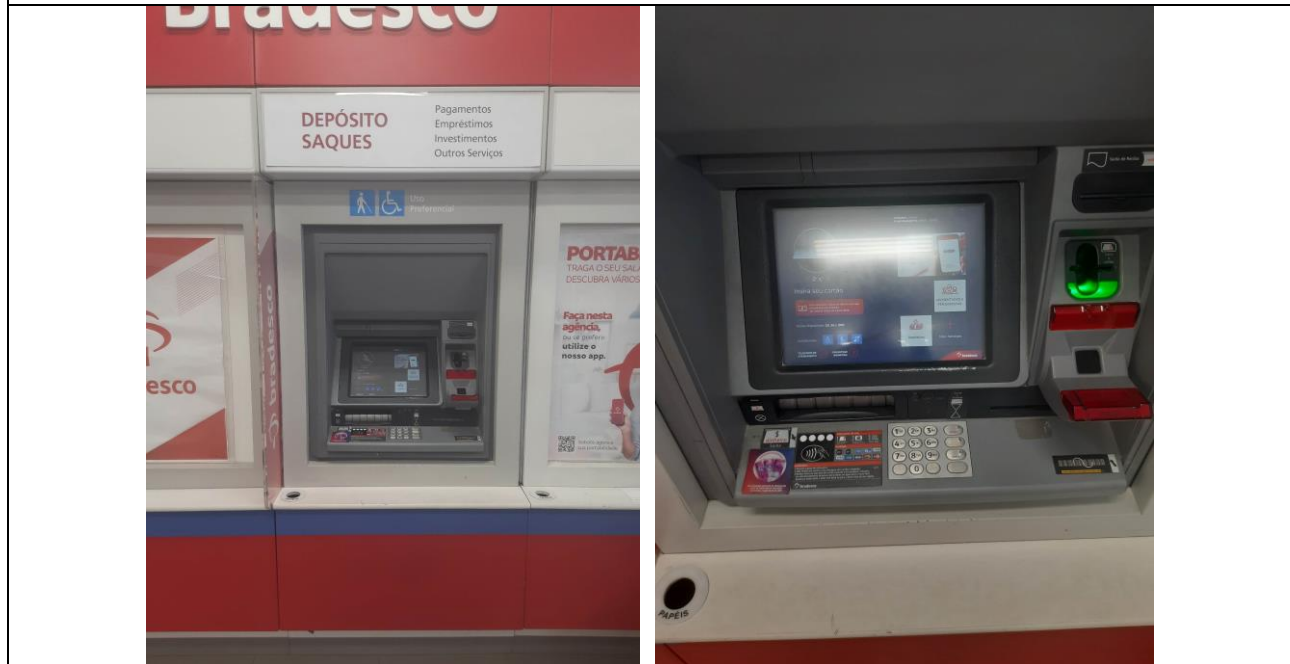
#### CAIXA ELETRÔNICO

| 2 – BRADESCO – R. Dr Melo Viana, N° 143 | |
|---|---|
| 1 - Teclado | <input checked="" type="checkbox"/> Cumpre |
| 2 – Entrada para fones | <input checked="" type="checkbox"/> Cumpre |
| 3 – Sinalização | <input checked="" type="checkbox"/> Cumpre |
| 4 – Área de aproximação | <input checked="" type="checkbox"/> Cumpre |
| 5 – Auxiliar de operação | <input checked="" type="checkbox"/> Cumpre |

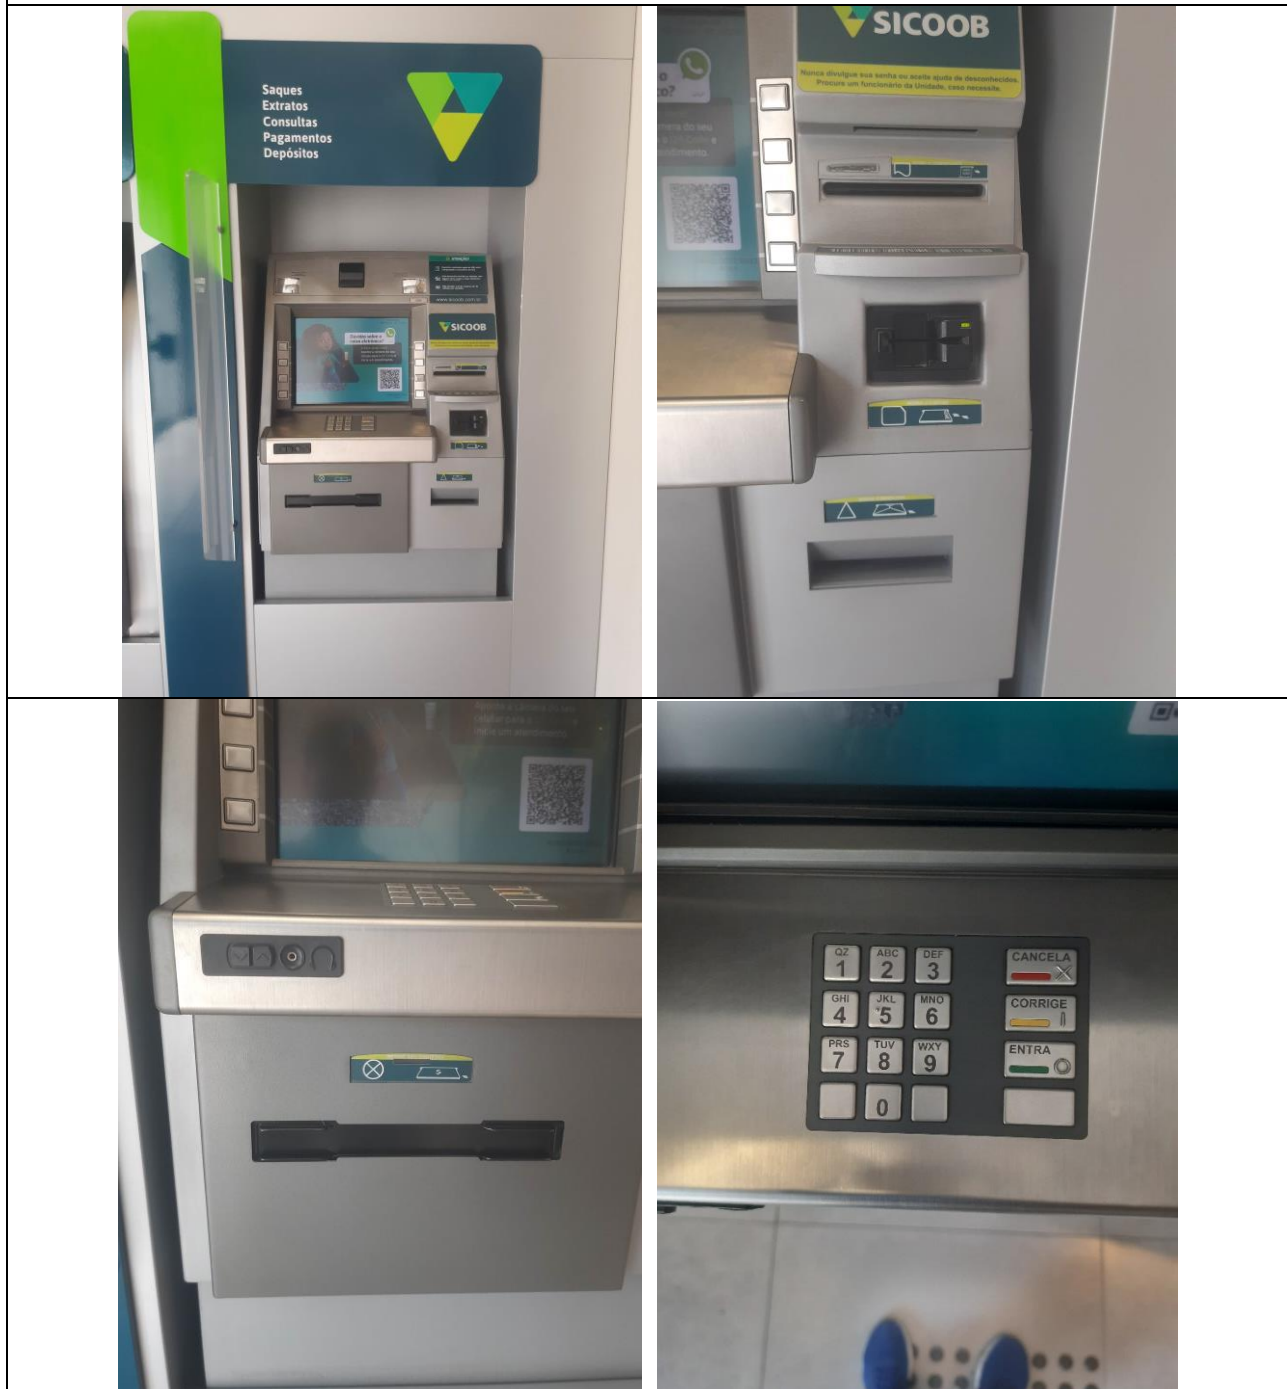
#### CAIXA ELETRÔNICO

| 3 – SICOOB NOSSACOOB - R. Dr Melo Viana, Nº 270 | |
|---|---|
| 1 - Teclado | <input checked="" type="checkbox"/> Cumpre |
| 2 – Entrada para fones | <input checked="" type="checkbox"/> Cumpre |
| 3 – Sinalização | <input checked="" type="checkbox"/> Cumpre |
| 4 – Área de aproximação | <input checked="" type="checkbox"/> Cumpre |
| 5 – Auxiliar de operação | <input checked="" type="checkbox"/> Cumpre |

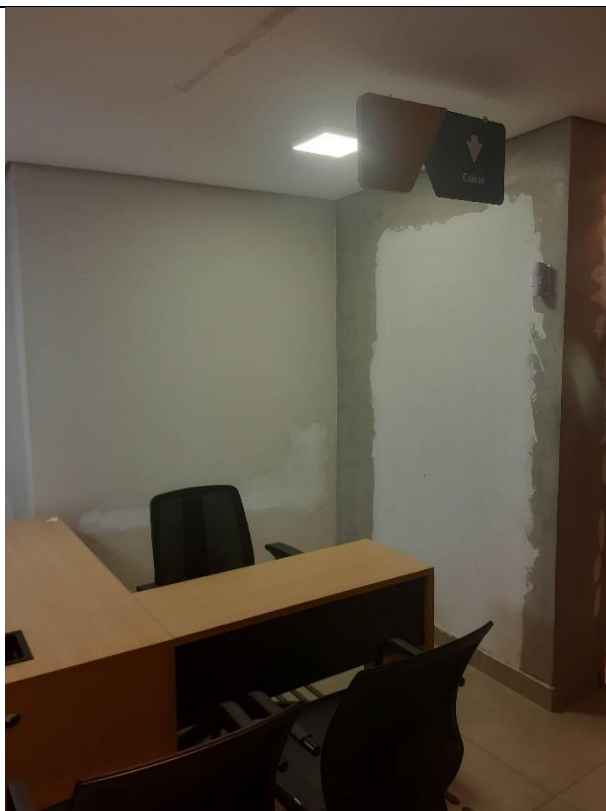
### BALCÃO DE ATENDIMENTO

| 3 – SICOOB NOSSACOOB - R. Dr Melo Viana, Nº 270 | |
|---|---|
| 6 – Mínimo de uma balcão acessível | <input checked="" type="checkbox"/> Cumpre |

A agência está em reforma e possui apenas um balcão de atendimento.

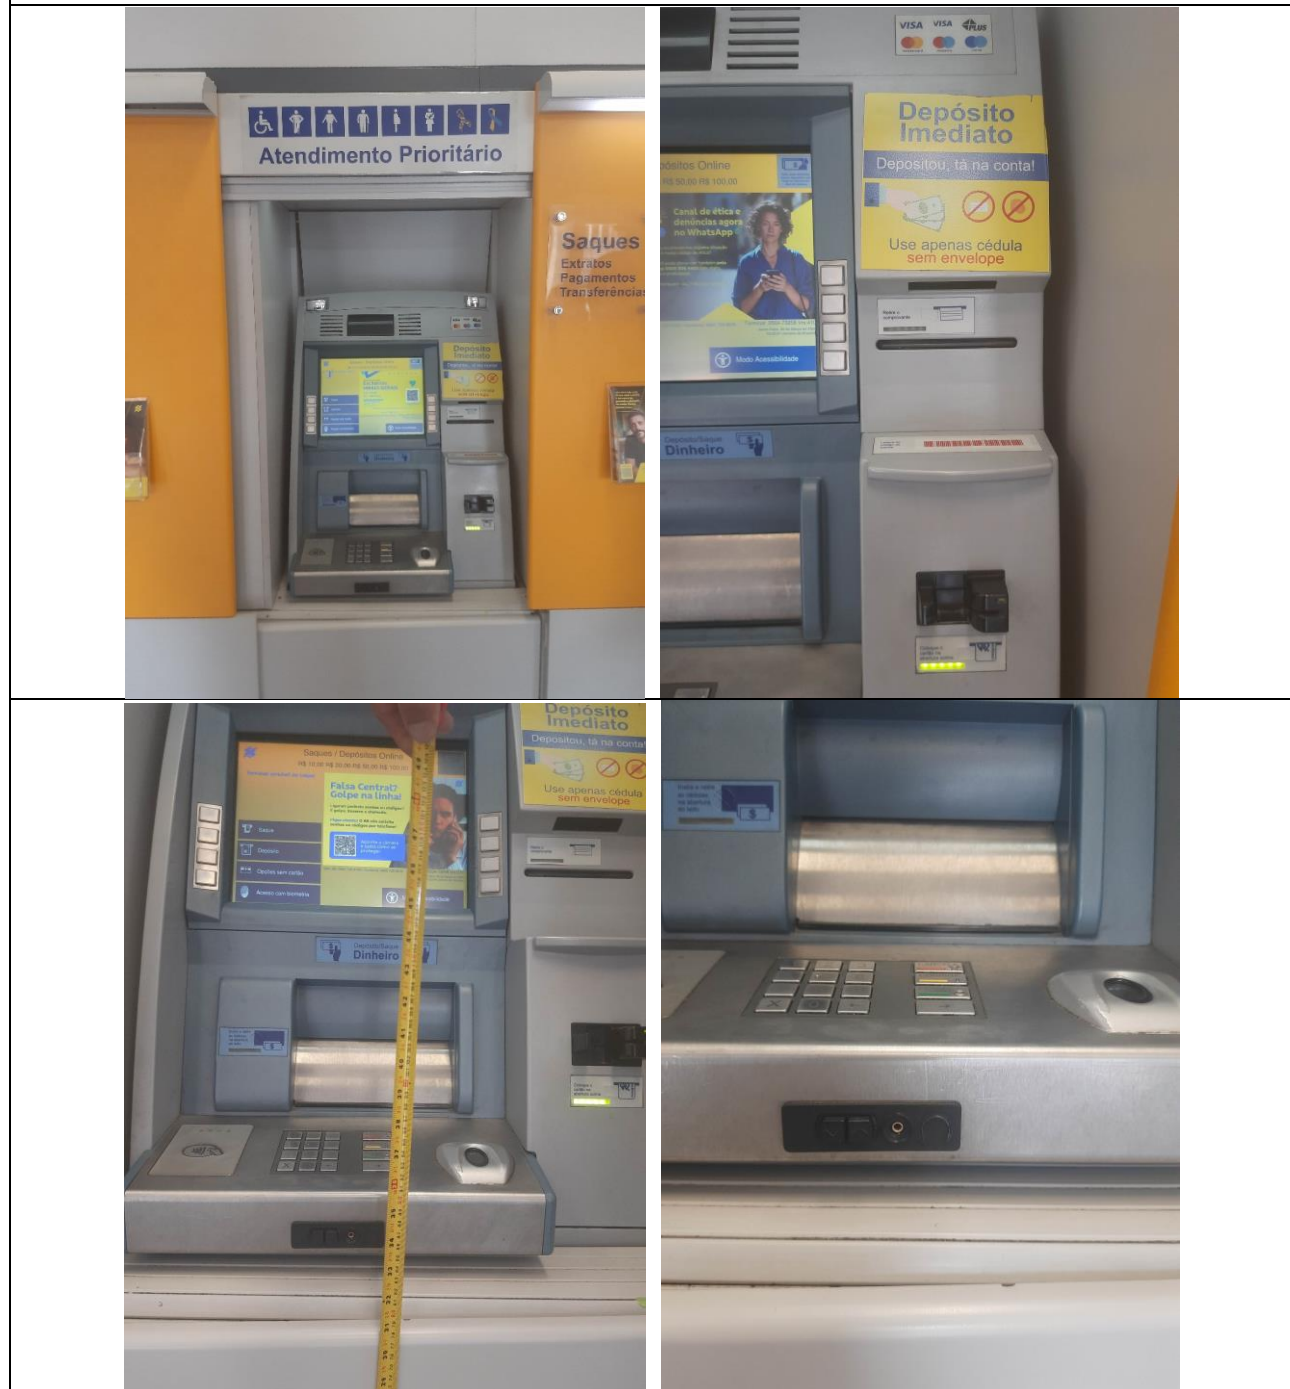
CAIXA ELETRÔNICO

| 1 - Teclado | <input checked="" type="checkbox"/> Cumpre |
| 2 – Entrada para fones | <input checked="" type="checkbox"/> Cumpre |
| 3 – Sinalização | <input checked="" type="checkbox"/> Cumpre |
| 4 – Área de aproximação | <input checked="" type="checkbox"/> Cumpre |
| 5 – Auxiliar de operação | <input checked="" type="checkbox"/> Cumpre |

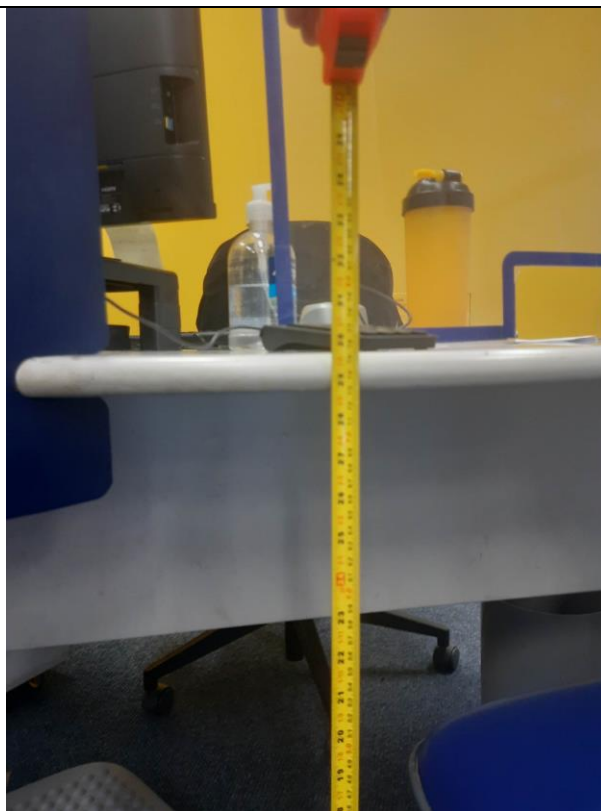
BALCÃO DE ATENDIMENTO

| 6 – Mínimo de uma balcão acessível | <input checked="" type="checkbox"/> Cumpre |

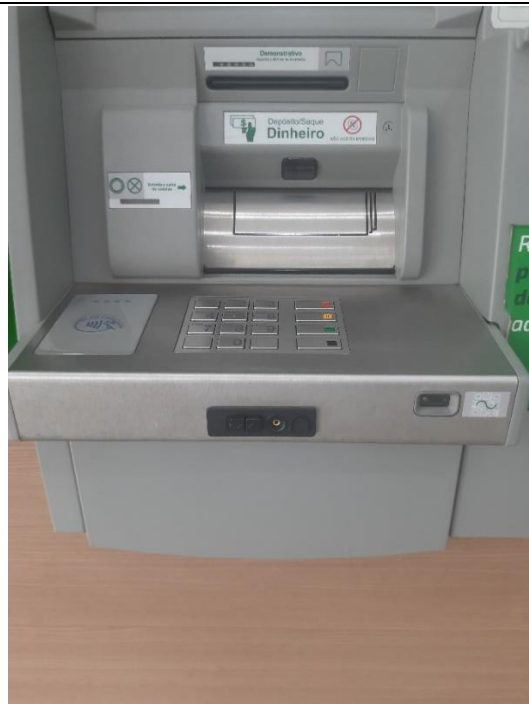
**CAIXA ELETRÔNICO**

| 1 – Teclado | <input checked="" type="checkbox"/> Cumpre |
| 2 – Entrada para fones | <input checked="" type="checkbox"/> Cumpre |
| 3 – Sinalização | <input checked="" type="checkbox"/> Cumpre |
| 4 – Área de aproximação | <input checked="" type="checkbox"/> Cumpre |
| 5 – Auxiliar de operação | <input checked="" type="checkbox"/> Cumpre |

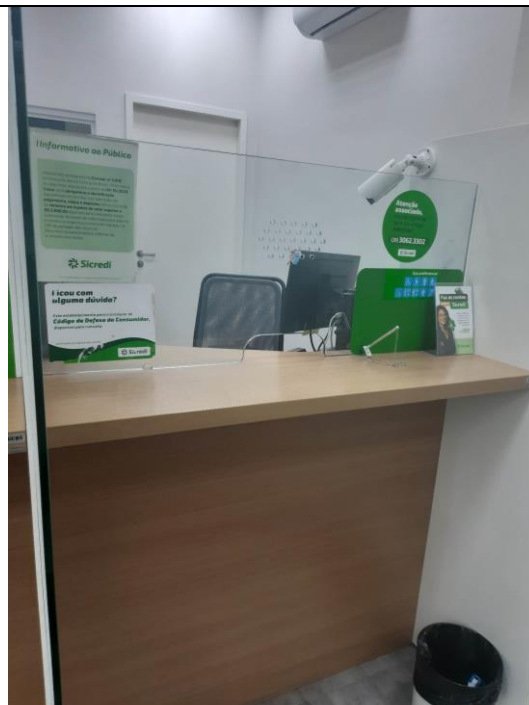
**BALCÃO DE ATENDIMENTO**

| 6 – Mínimo de uma balcão acessível | <input checked="" type="checkbox"/> Cumpre |

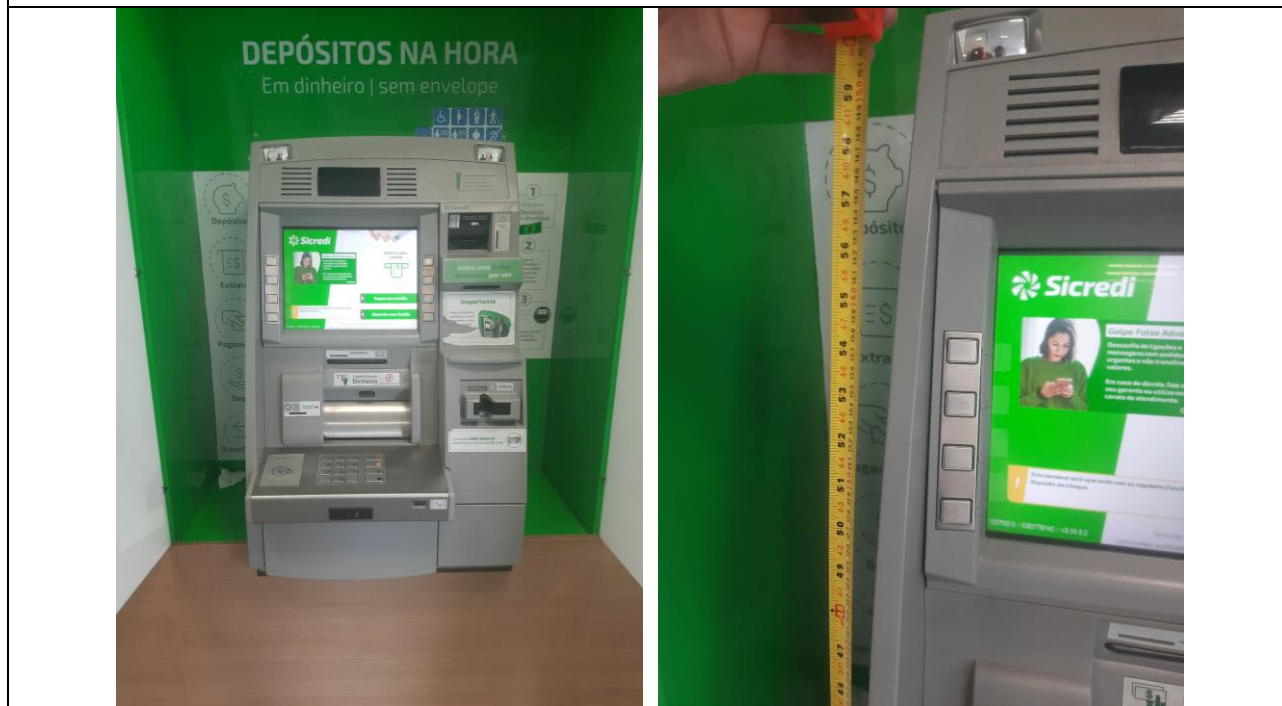
#### CAIXA ELETRÔNICO

| 6 – SICREDI 2 – Av. Pref. Mário Rodrigues Pereira, Nº 139 | |
|---|---|
| 1 - Teclado | <input checked="" type="checkbox"/> Cumpre |
| 2 – Entrada para fones | <input checked="" type="checkbox"/> Cumpre |
| 3 – Sinalização | <input checked="" type="checkbox"/> Cumpre |
| 4 – Área de aproximação | <input checked="" type="checkbox"/> Cumpre |
| 5 – Auxiliar de operação | <input checked="" type="checkbox"/> Cumpre |

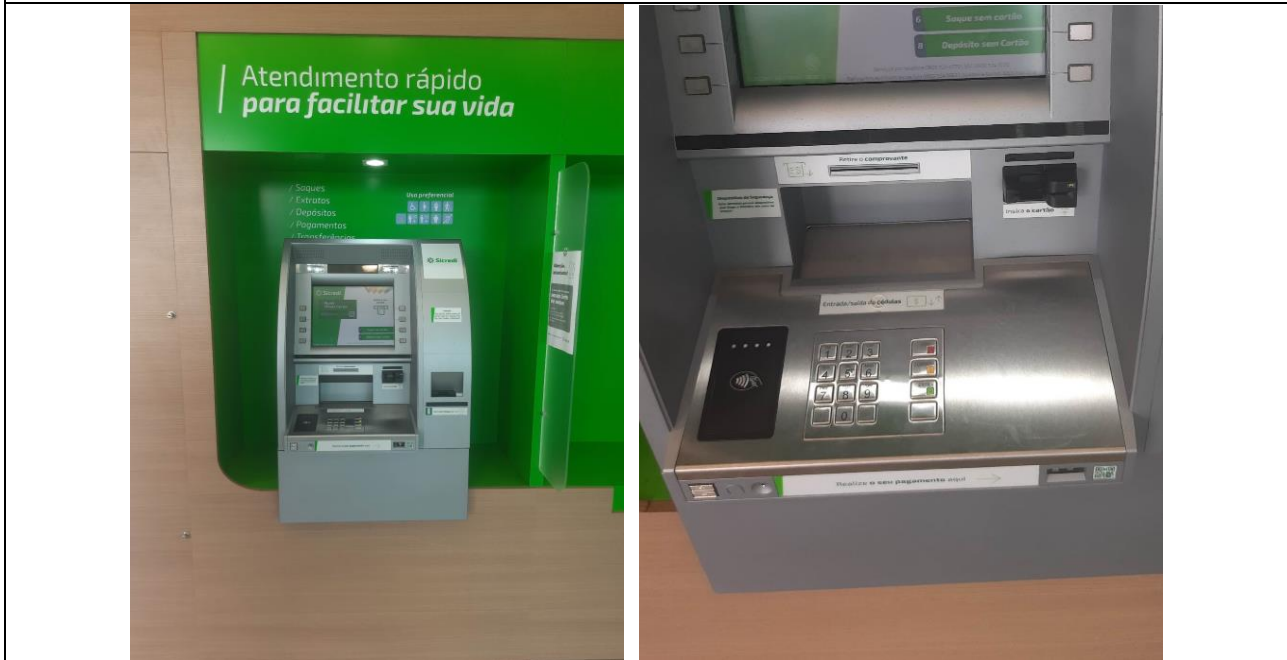
**CAIXA ELETRÔNICO**

| 1 - Teclado | <input checked="" type="checkbox"/> Cumpre |
| 2 – Entrada para fones | <input checked="" type="checkbox"/> Cumpre |
| 3 – Sinalização | <input checked="" type="checkbox"/> Cumpre |
| 4 – Área de aproximação | <input checked="" type="checkbox"/> Cumpre |
| 5 – Auxiliar de operação | <input checked="" type="checkbox"/> Cumpre |

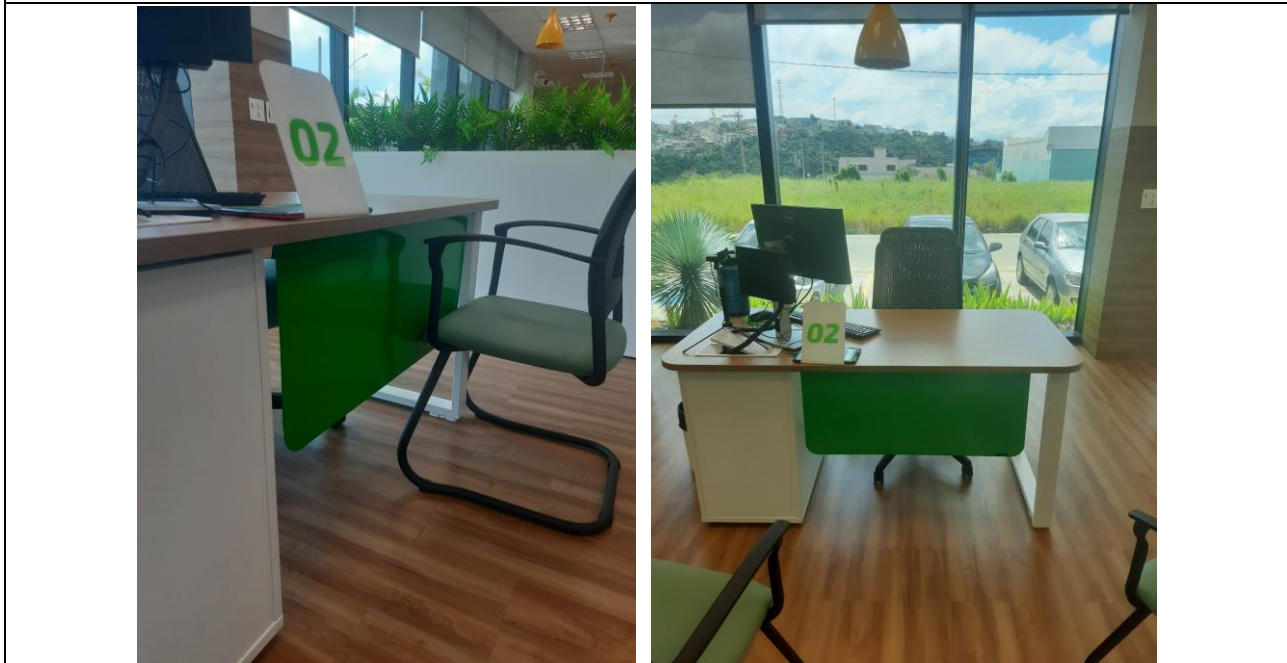
**BALCÃO DE ATENDIMENTO**

| 6 – Mínimo de uma balcão acessível | <input checked="" type="checkbox"/> Cumpre |

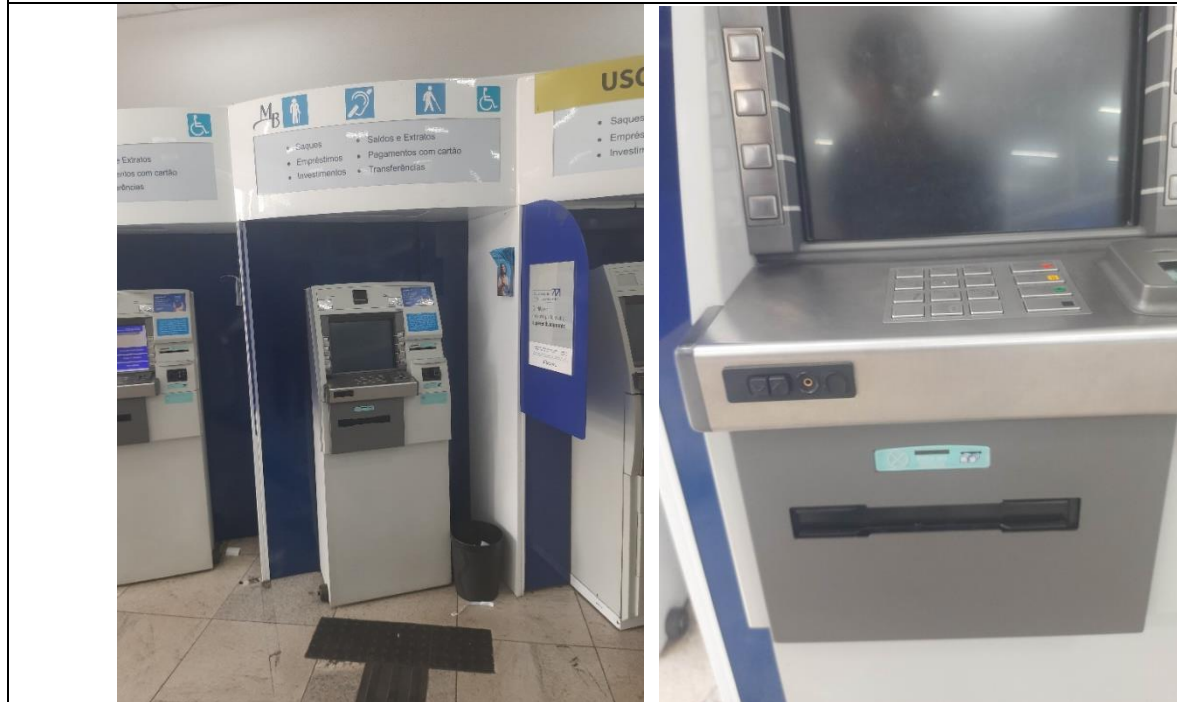
#### CAIXA ELETRÔNICO

| 8 – MERCANTIL 1 – Av. Pref. Telésforo Cândido, Nº 425 | |
|---|---|
| 1 - Teclado | <input checked="" type="checkbox"/> Cumpre |
| 2 – Entrada para fones | <input checked="" type="checkbox"/> Cumpre |
| 3 – Sinalização | <input checked="" type="checkbox"/> Cumpre |
| 4 – Área de aproximação | <input checked="" type="checkbox"/> Cumpre |
| 5 – Auxiliar de operação | <input checked="" type="checkbox"/> Cumpre |

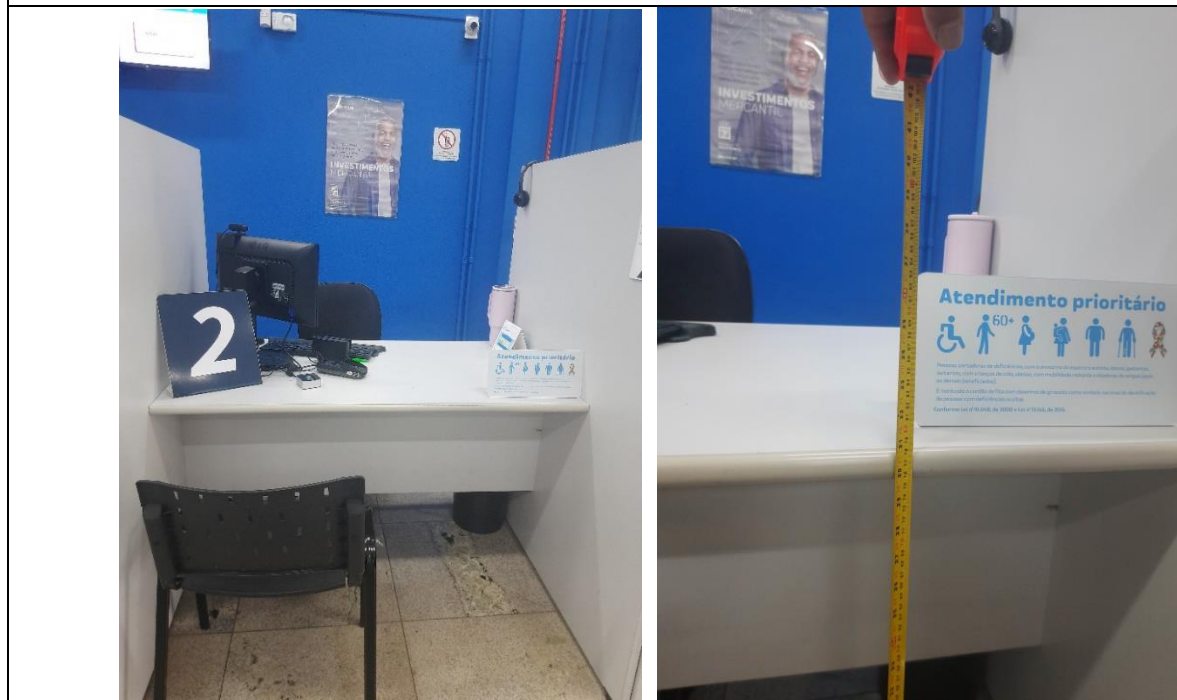
#### BALCÃO DE ATENDIMENTO

| 8 – MERCANTIL 1 – Av. Pref. Telésforo Cândido, Nº 425 | |
|---|---|
| 6 – Mínimo de uma balcão acessível | <input checked="" type="checkbox"/> Cumpre |

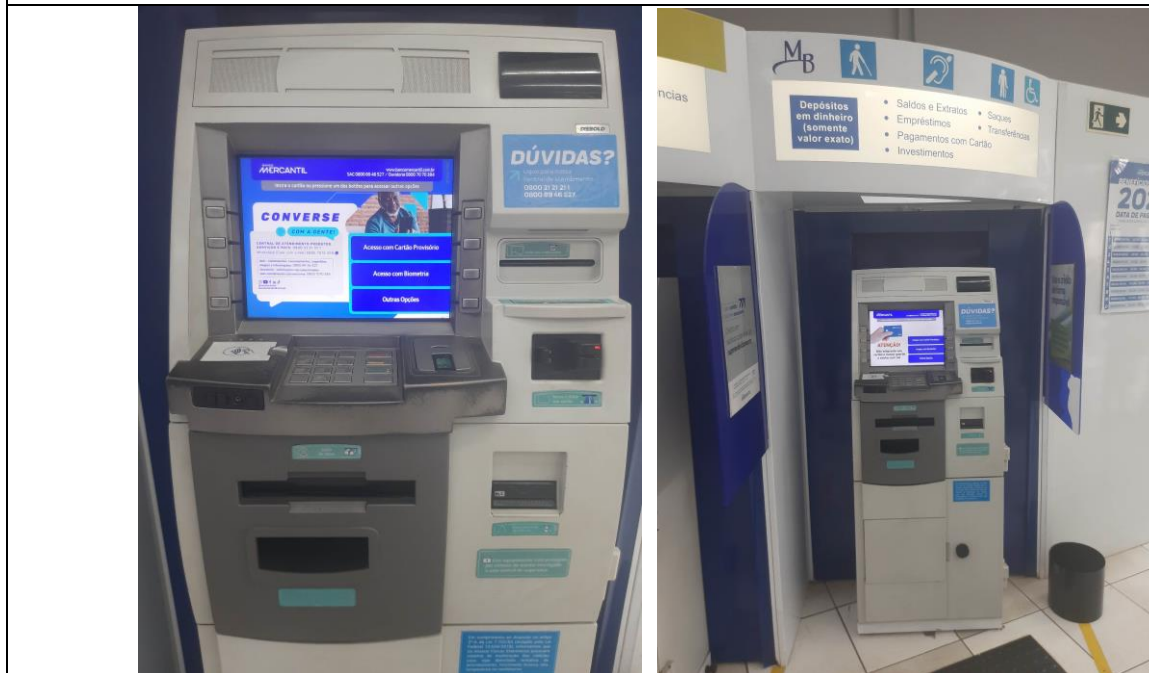
**CAIXA ELETRÔNICO**

| 1 – Teclado | <input checked="" type="checkbox"/> Cumpre |
| 2 – Entrada para fones | <input checked="" type="checkbox"/> Cumpre |
| 3 – Sinalização | <input checked="" type="checkbox"/> Cumpre |
| 4 – Área de aproximação | <input checked="" type="checkbox"/> Cumpre |
| 5 – Auxiliar de operação | <input checked="" type="checkbox"/> Cumpre |

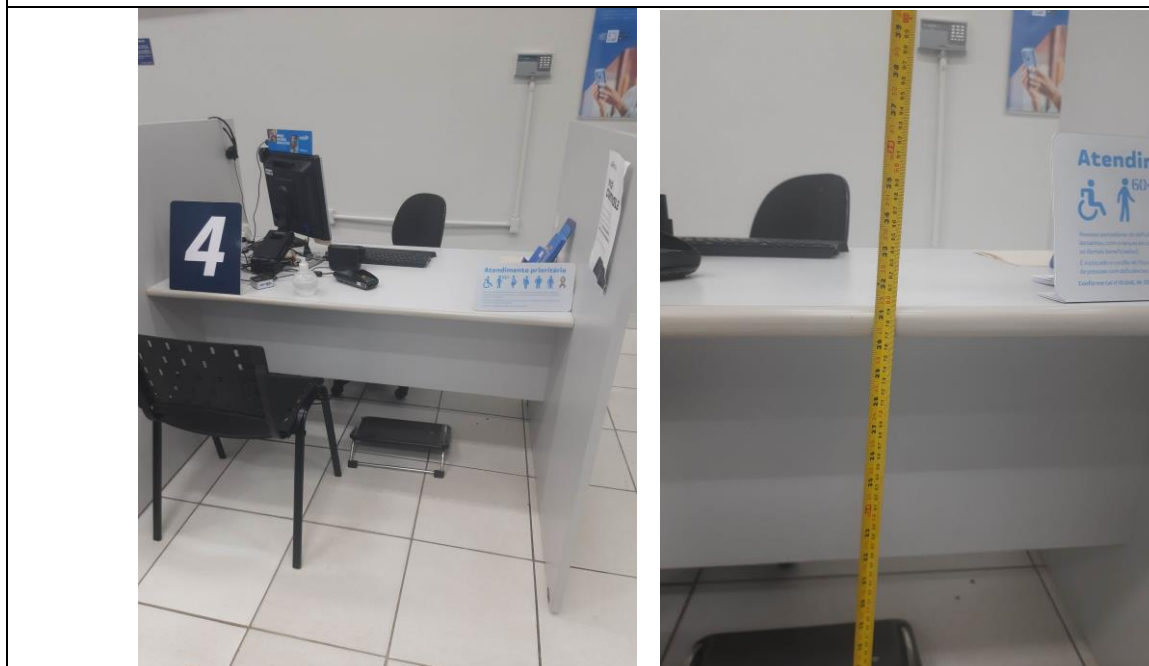
**BALCÃO DE ATENDIMENTO**

| 6 – Mínimo de uma balcão acessível | <input checked="" type="checkbox"/> Cumpre |

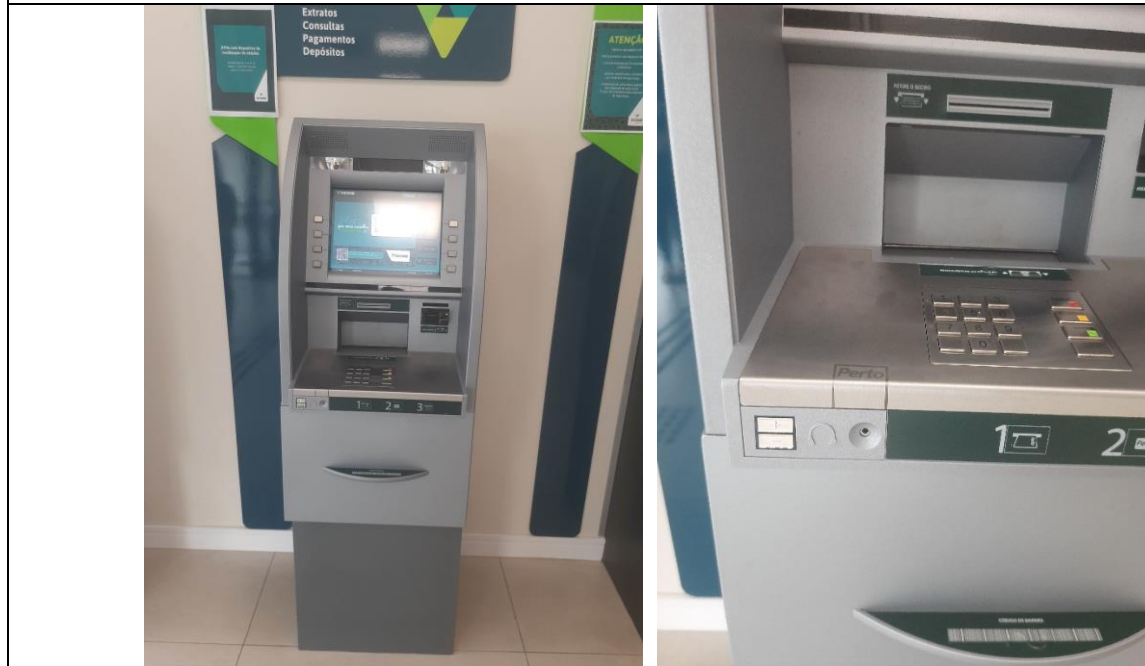
**CAIXA ELETRÔNICO**

| 10 – SICOOB CREDICAMPO - Av. Pref. Telésforo Cândido, N° 540 | |
|---|---|
| 1 - Teclado | <input checked="" type="checkbox"/> Cumpre |
| 2 – Entrada para fones | <input checked="" type="checkbox"/> Cumpre |
| 3 – Sinalização | <input checked="" type="checkbox"/> Cumpre |
| 4 – Área de aproximação | <input checked="" type="checkbox"/> Cumpre |
| 5 – Auxiliar de operação | <input checked="" type="checkbox"/> Cumpre |

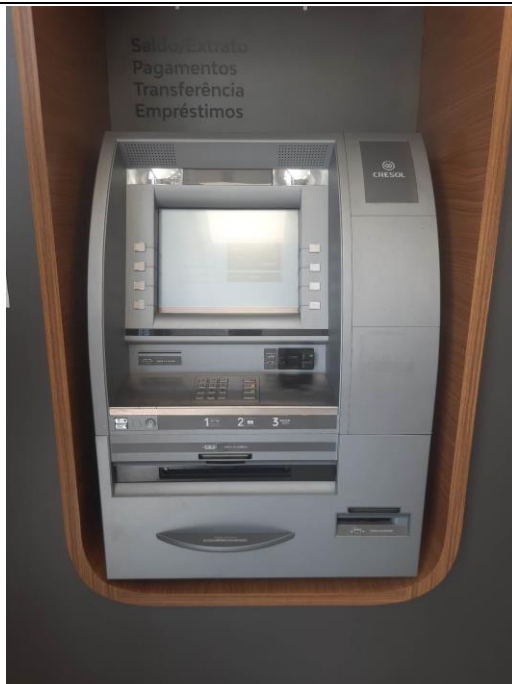
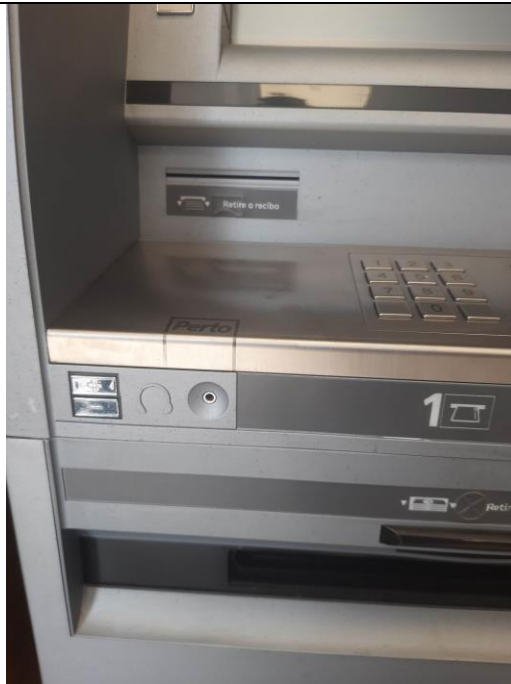
**CAIXA ELETRÔNICO**

| 1 - Teclado | <input checked="" type="checkbox"/> Cumpre |
| 2 – Entrada para fones | <input checked="" type="checkbox"/> Cumpre |
| 3 – Sinalização | <input checked="" type="checkbox"/> Cumpre |
| 4 – Área de aproximação | <input checked="" type="checkbox"/> Cumpre |
| 5 – Auxiliar de operação | <input checked="" type="checkbox"/> Cumpre |

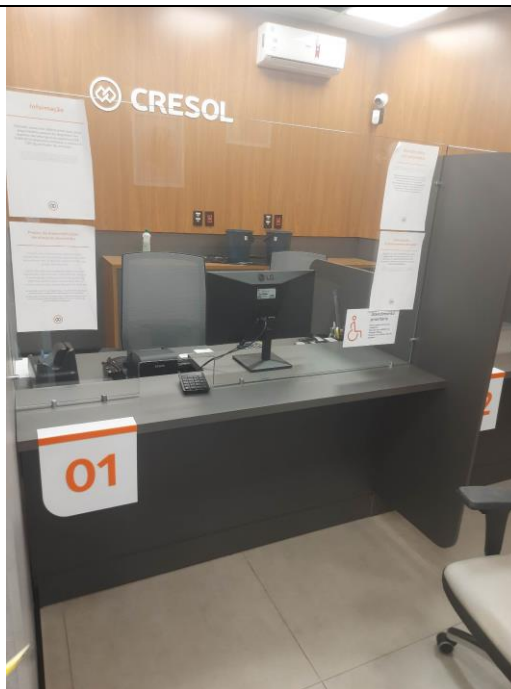
**BALCÃO DE ATENDIMENTO**

| 6 – Mínimo de uma balcão acessível | <input checked="" type="checkbox"/> Cumpre |

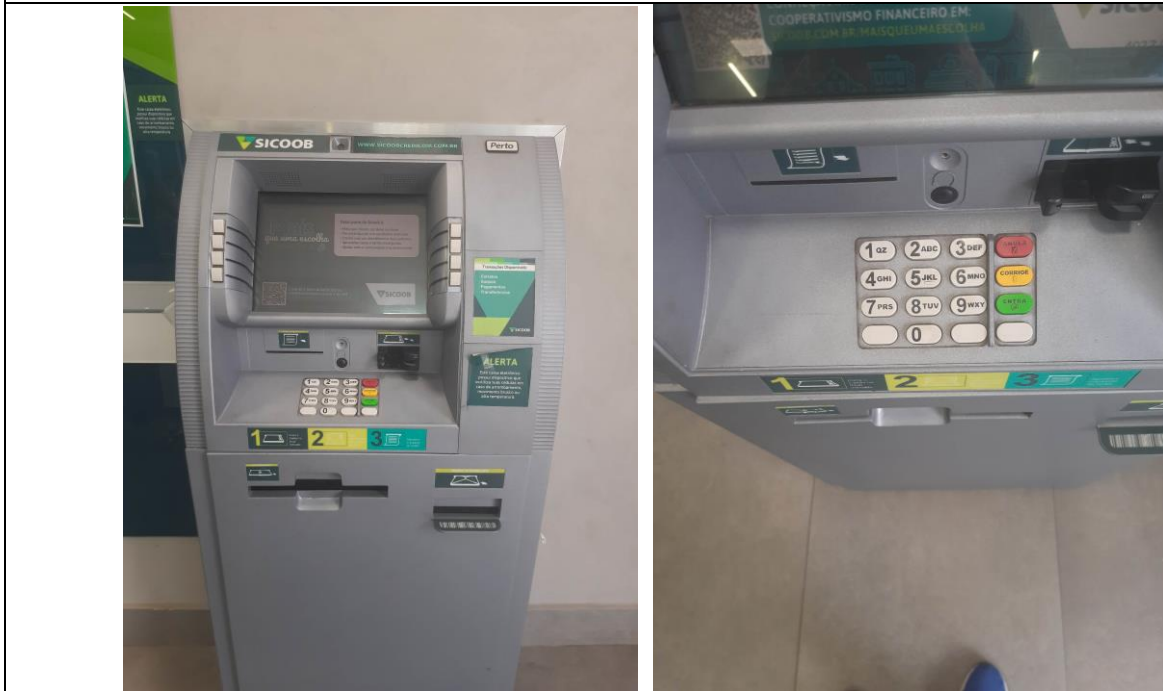
**CAIXA ELETRÔNICO**

| 1 - Teclado | <input checked="" type="checkbox"/> Cumpre |
| 2 – Entrada para fones | <input checked="" type="checkbox"/> Cumpre |
| 3 – Sinalização | <input checked="" type="checkbox"/> Cumpre |
| 4 – Área de aproximação | <input checked="" type="checkbox"/> Cumpre |
| 5 – Auxiliar de operação | <input checked="" type="checkbox"/> Cumpre |

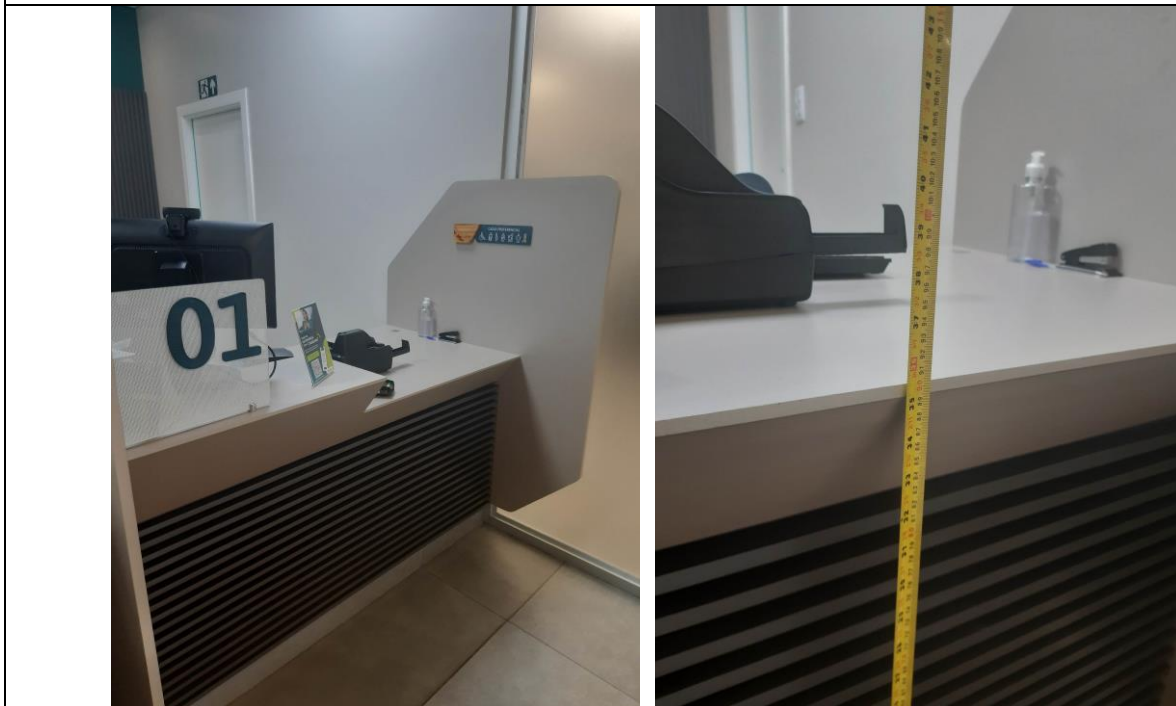
**BALCÃO DE ATENDIMENTO**

| 6 – Mínimo de uma balcão acessível | <input checked="" type="checkbox"/> Cumpre |

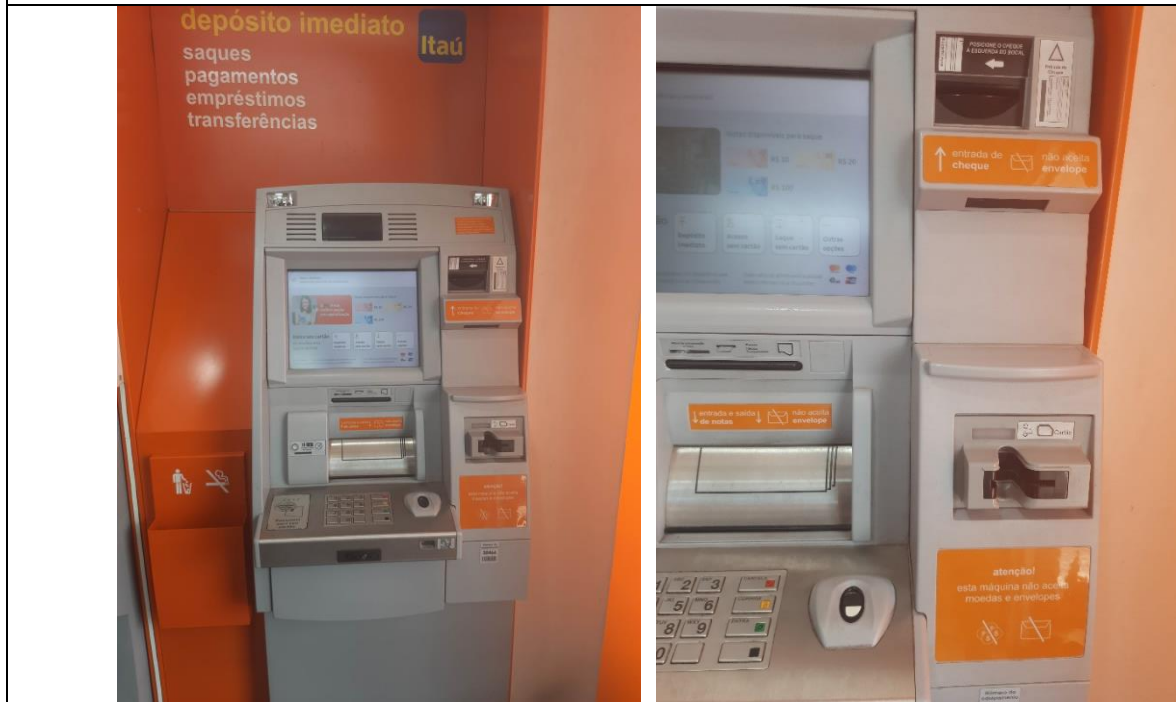
#### CAIXA ELETRÔNICO

| 13 – ITAÚ - Av. Pref. Telésforo Cândido, N° 246 | |
|---|---|
| 1 - Teclado | <input checked="" type="checkbox"/> Cumpre |
| 2 – Entrada para fones | <input checked="" type="checkbox"/> Cumpre |
| 3 – Sinalização | <input checked="" type="checkbox"/> Cumpre |
| 4 – Área de aproximação | <input checked="" type="checkbox"/> Cumpre |
| 5 – Auxiliar de operação | <input checked="" type="checkbox"/> Cumpre |

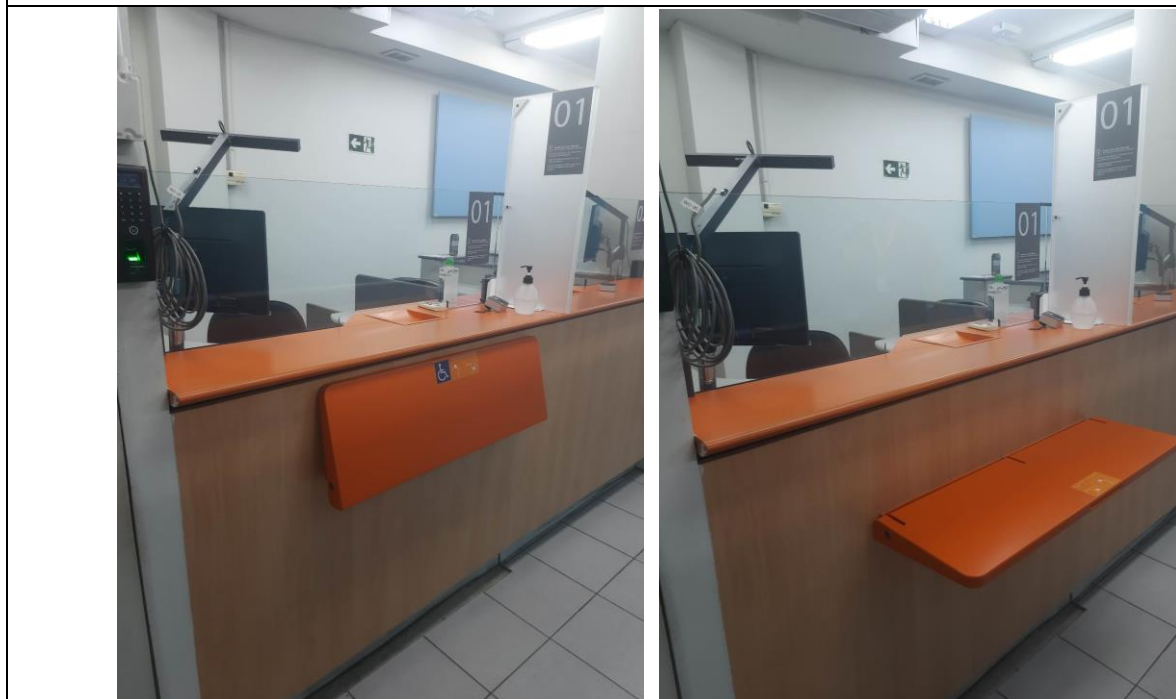
#### BALCÃO DE ATENDIMENTO

| 13 – ITAÚ - Av. Pref. Telésforo Cândido, N° 246 | |
|---|---|
| 6 – Mínimo de uma balcão acessível | <input checked="" type="checkbox"/> Cumpre |

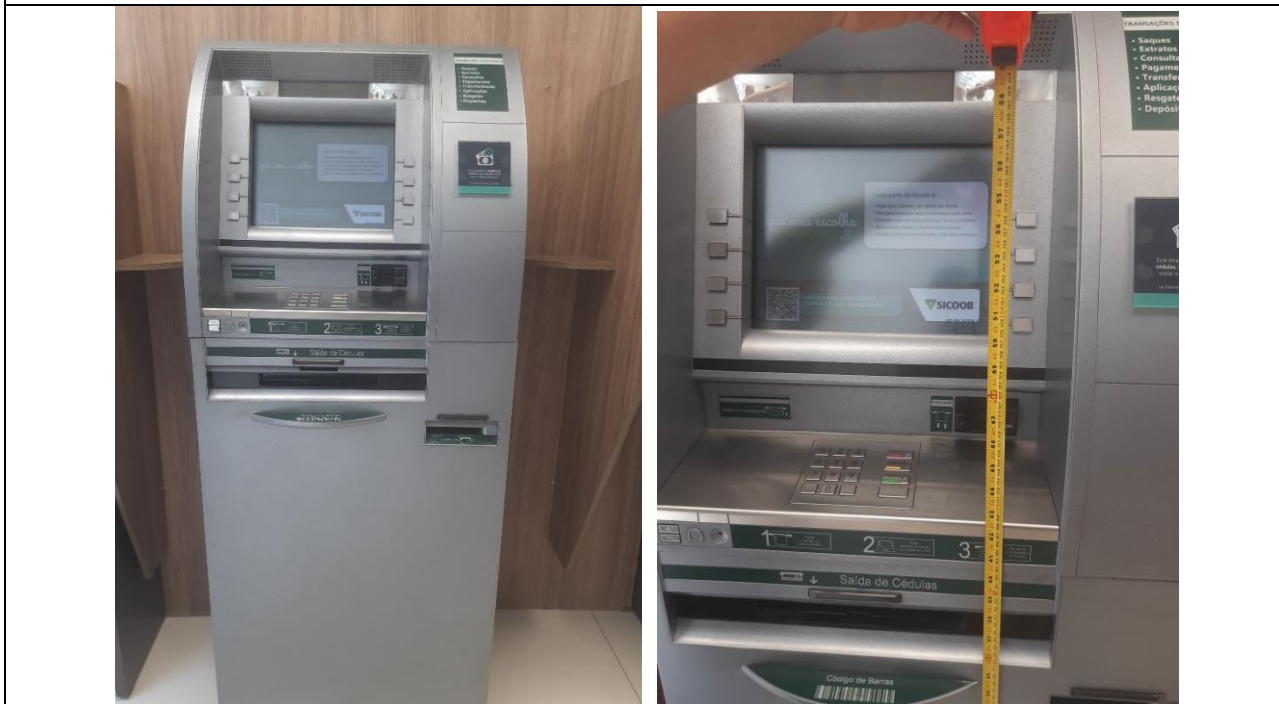
**CAIXA ELETRÔNICO**

| 1 - Teclado | <input checked="" type="checkbox"/> Cumpre |
| 2 – Entrada para fones | <input checked="" type="checkbox"/> Cumpre |
| 3 – Sinalização | <input checked="" type="checkbox"/> Cumpre |
| 4 – Área de aproximação | <input checked="" type="checkbox"/> Cumpre |
| 5 – Auxiliar de operação | <input checked="" type="checkbox"/> Cumpre |
