**Ofício Nº PMCL/SEPLAN/55/2026**  
Conselheiro Lafaiete, 10 de março de 2026.

## **RELATÓRIO DE FISCALIZAÇÃO DA LEI MUNICIPAL Nº 5995/2019**

Prezados, por meio deste documento apresentamos o resultado da fiscalização realizada em atendimento ao Requerimento nº 13/2026 da Câmara Municipal de Conselheiro Lafaiete, assim garantindo o cumprimento da Lei Municipal Nº 5995/2019 que “TORNA OBRIGATÓRIA A INSTALAÇÃO DE CAIXA ELETRÔNICO PRÓPRIO PARA ATENDIMENTO A PESSOA COM DEFICIÊNCIA NAS AGÊNCIAS E POSTOS DE ATENDIMENTO BANCÁRIO NO MUNICÍPIO DE CONSELHEIRO LAFAIETE E DÁ OUTRAS PROVIDÊNCIAS.”

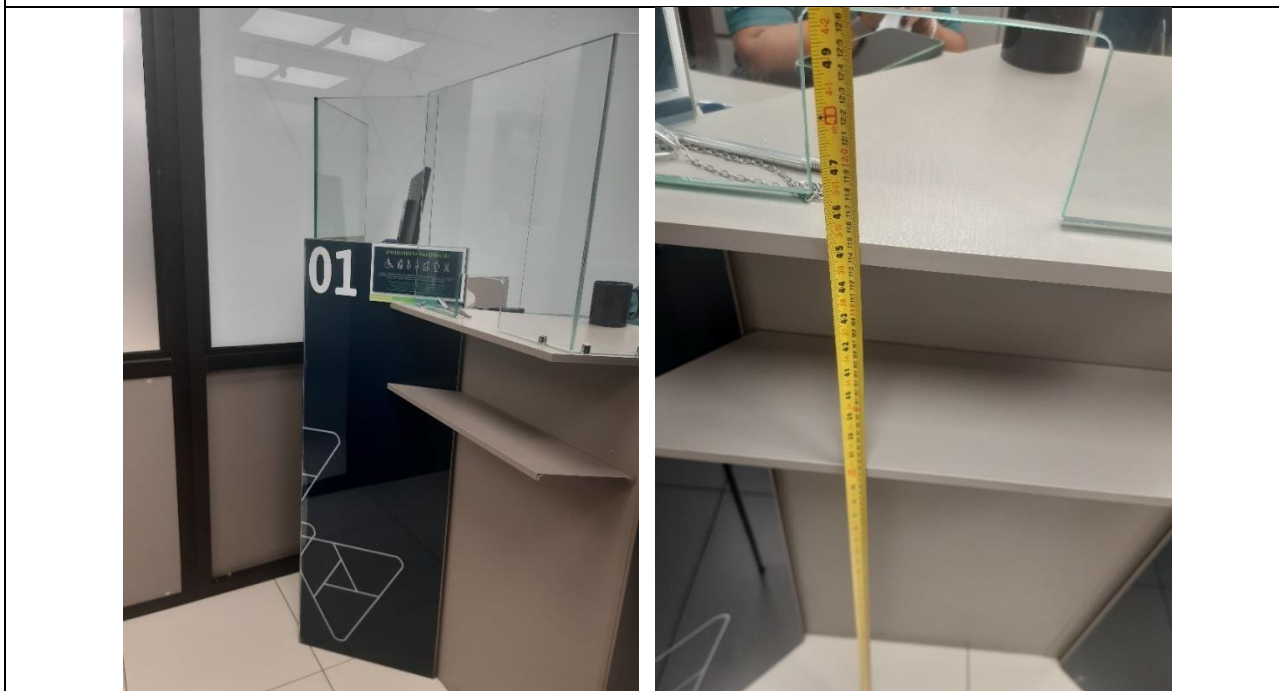
**BALCÃO DE ATENDIMENTO**

| 6 – Mínimo de uma balcão acessível | <input checked="" type="checkbox"/> Cumpre |

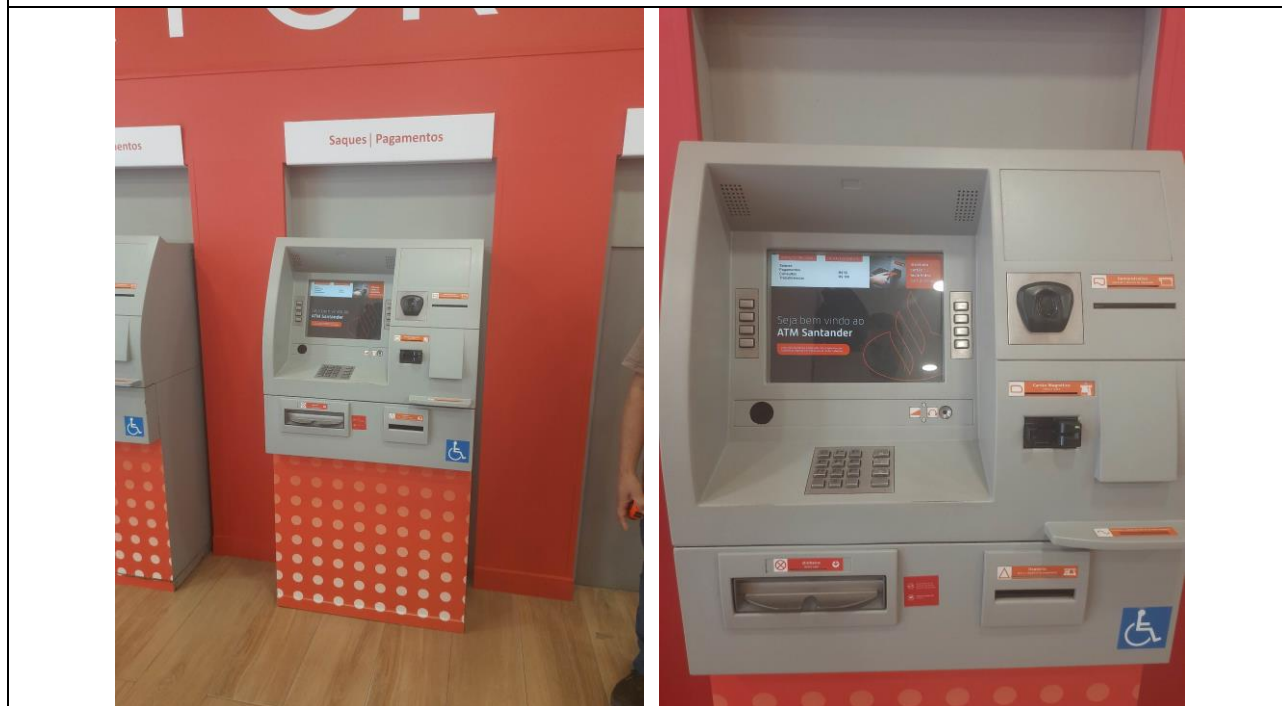
**CAIXA ELETRÔNICO**

| 1 - Teclado | <input checked="" type="checkbox"/> Cumpre |
| 2 – Entrada para fones | <input checked="" type="checkbox"/> Cumpre |
| 3 – Sinalização | <input checked="" type="checkbox"/> Cumpre |
| 4 – Área de aproximação | <input checked="" type="checkbox"/> Cumpre |
| 5 – Auxiliar de operação | <input checked="" type="checkbox"/> Cumpre |

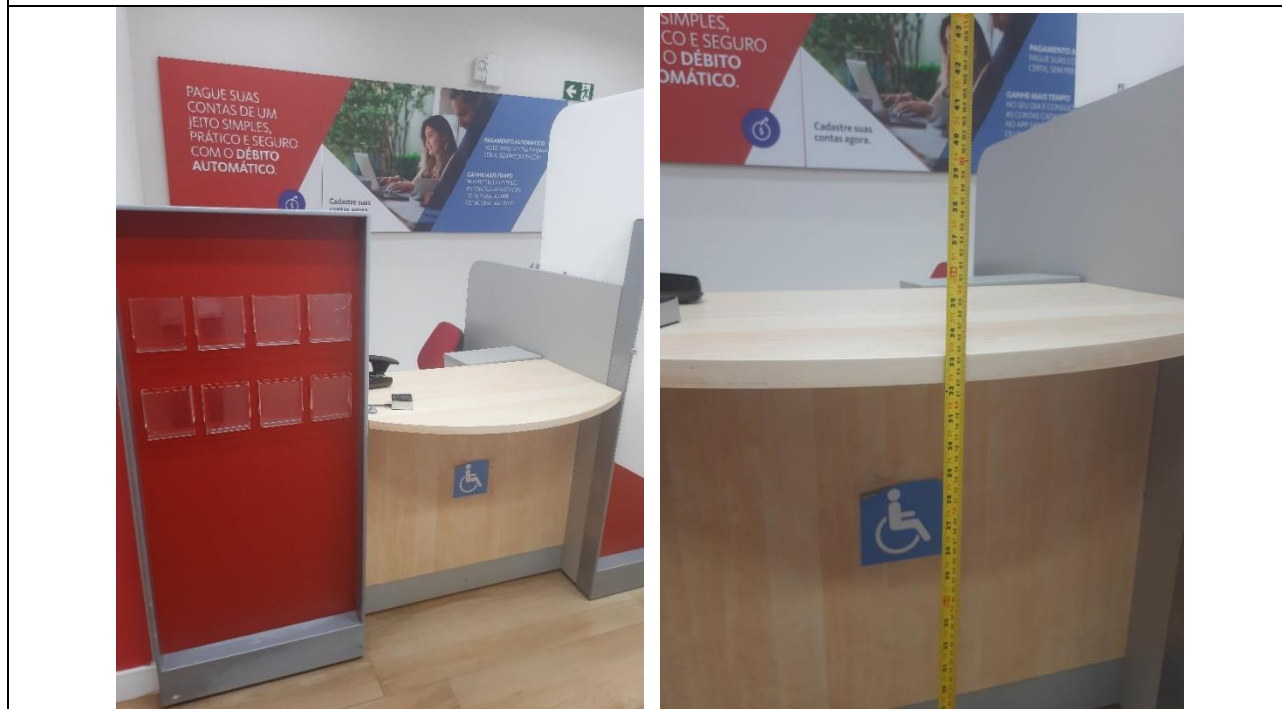
**BALCÃO DE ATENDIMENTO**

| 6 – Mínimo de uma balcão acessível | <input checked="" type="checkbox"/> Cumpre |
