OFÍCIO Nº 098/2023/SEGOV/GABPREF

Assunto: Resposta ao Requerimento nº 002/2023
Protocolo: 2001/2023

RELATÓRIO DE VISTORIA

Local: Ponte na Rua Francisco Lobo prox. Centro comunitário, Moinhos

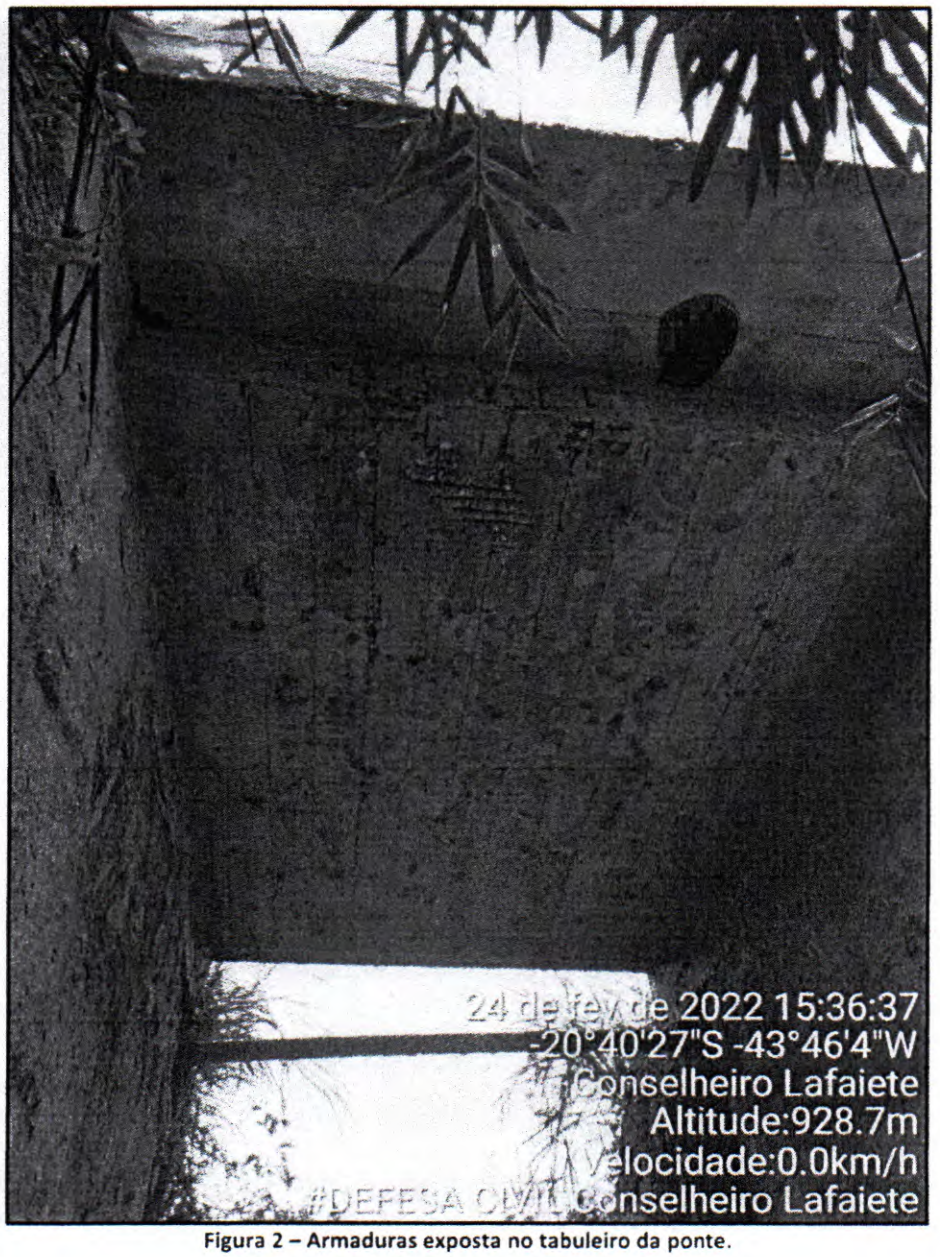
Considerações Gerais: Em vistoria realizada no local observamos uma ponte onde transita apenas um veículo por vez e possui passeios em sua lateral, na mesma houve a queda de uma das alas deixando o passeio aéreo na saída da ponte. Além disso em baixo da ponte deu início ao surgimento das armaduras do tabuleiro, que já se encontra em processo de corrosão. Com a queda da ala houve obstrução parcial da fluidez do córrego.

Conclusão: À Defesa Civil coube avaliar a situação de risco de quem por ali transita, sendo no momento da vistoria visualizado apenas risco aos pedestres que passam no lado do ocorrido. Como medida preventiva foi isolada a área do passeio que se encontra aéreo afim de evitar a exposição de quem por ali transita. Quanto ao trafego de veículos segue normal, mas requer urgência na recuperação da ala afetada bem como a reparação das armaduras expostas, afim de evitar que agrave a situação e leve a interdição total da ponte. Também deve ser feita a retirada dos destroços da ala afetada afim de liberar a fluidez do córrego e evitar retenções e possível inundações a montante do ocorrido.

Figura 1 – Vista do passeio que se encontra aéreo.

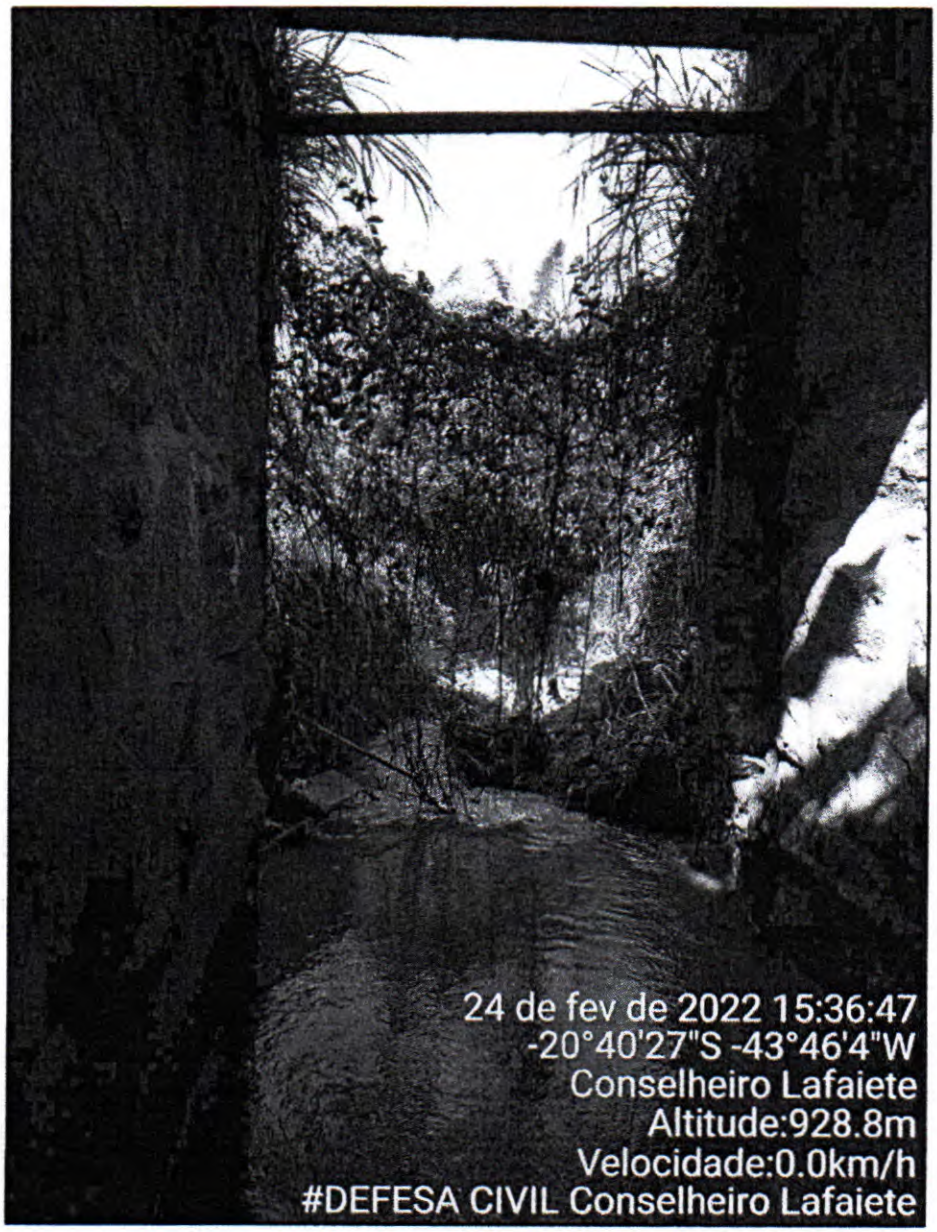
Figura 5 – Destroços da ala.
