# MUNICÍPIO DE CONSELHEIRO LAFAIETE

## QUADRO II – A – PROTEÇÃO INVENTÁRIO DE PROTEÇÃO DO PATRIMÔNIO CULTURAL

# QUADRO II A

ANO 2022, EXERCÍCIO 2024

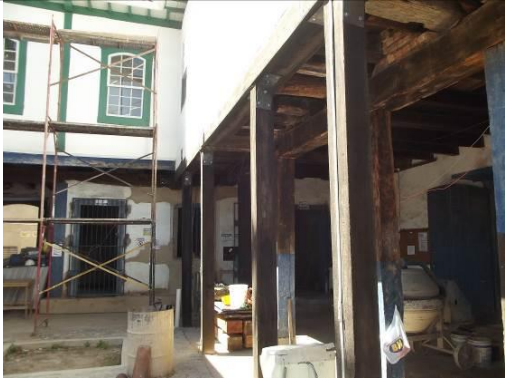
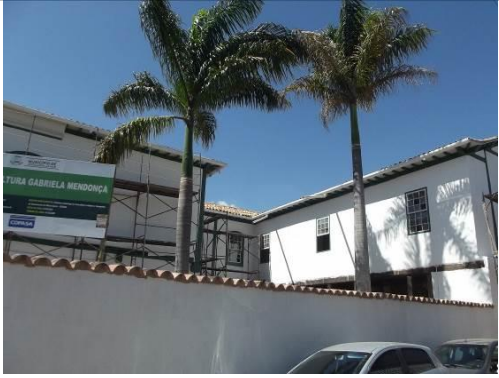
<p><b>Figura 07:</b> Vista do pátio e peças estruturais em madeira <b>Autoria:</b> Tayami F. França <b>Data:</b> 28/04/2022</p>	<p><b>Figura 08:</b> Palmeiras do jardim da edificação <b>Autoria:</b> Tayami F. França <b>Data:</b> 28/04/2022</p>

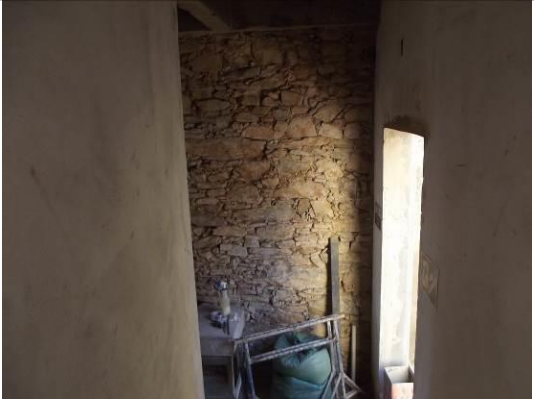
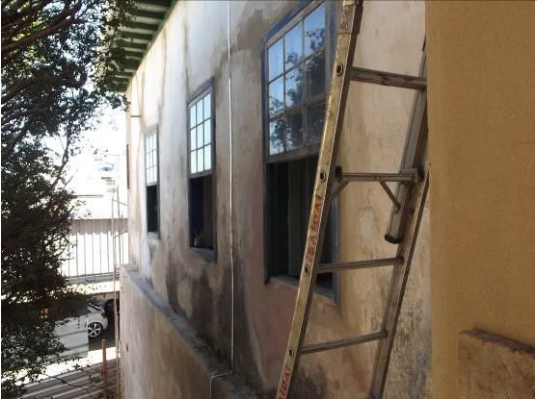
<p><b>Figura 09:</b> Detalhes de parede em alvenaria de pedra <b>Autoria:</b> Tayami F. França <b>Data:</b> 28/04/2022</p>	<p><b>Figura 10:</b> Esquadrias em verga reta na fachada lateral <b>Autoria:</b> Tayami F. França <b>Data:</b> 28/04/2022</p>

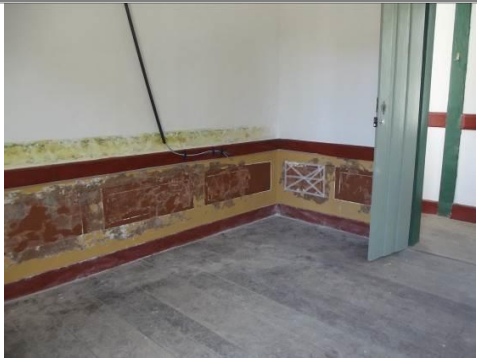
<p><b>Figura 21:</b> Pintura parietal decorativa, barrado em processo de restauro  <b>Autoria:</b> Tayami F. França <b>Data:</b> 28/04/2022</p>	<p><b>Figura 22:</b> Janela de prospecção de pintura decorativa em motivos fitomórficos  <b>Autoria:</b> Tayami F. França <b>Data:</b> 28/04/2022</p>

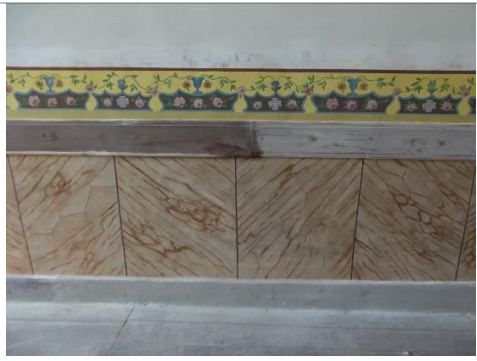
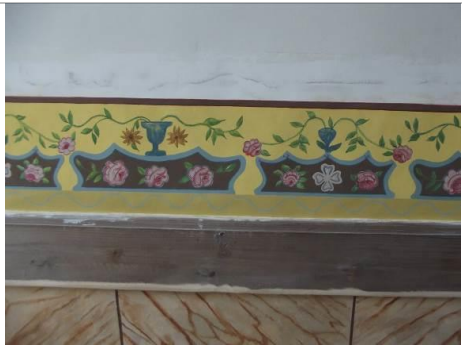
<p><b>Figura 23:</b> Barrado com pintura decorativa fitomórfica e técnica ilusionista  <b>Autoria:</b> Tayami F. França <b>Data:</b> 28/04/2022</p>	<p><b>Figura 24:</b> Barrado restaurado, em detalhes  <b>Autoria:</b> Tayami F. França <b>Data:</b> 28/04/2022</p>

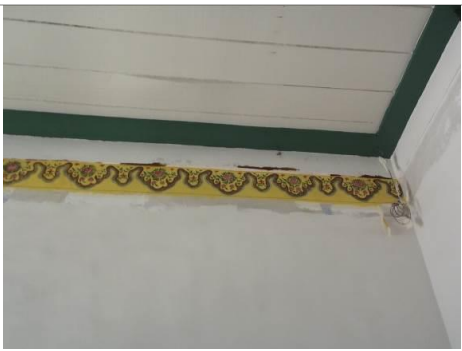
<p><b>Figura 25:</b> Roda teto em processo de restauro, com pintura decorativa fitomórfica  <b>Autoria:</b> Tayami F. França <b>Data:</b> 28/04/2022</p>	<p><b>Figura 26:</b> Roda teto em detalhes  <b>Autoria:</b> Tayami F. França <b>Data:</b> 28/04/2022</p>

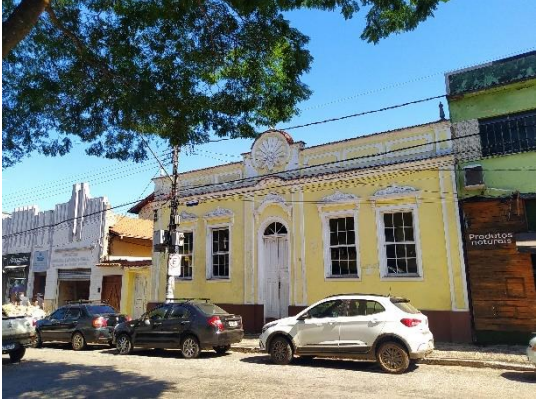
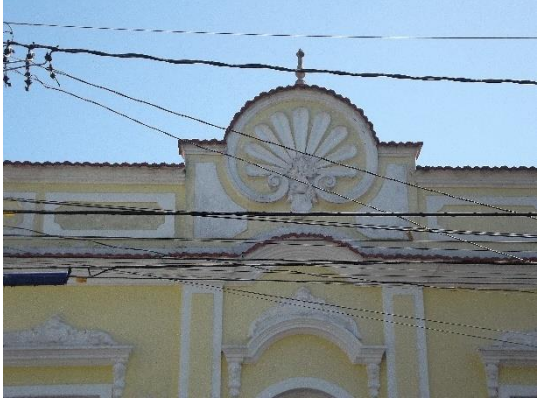
<p><b>Figura 03:</b> Vista da fachada frontal do Solar dos Amaral <b>Autoria:</b> Tayami F. França <b>Data:</b> 28/04/2022</p>	<p><b>Figura 04:</b> Vista em detalhe da platibanda <b>Autoria:</b> Tayami F. França <b>Data:</b> 28/04/2022</p>
