INDICAÇÃO Nº 1696 /2026.

ASSUNTO: NECESSIDADE DE DETERMINAR AO SETOR COMPETENTE PARA PROVIDENCIAR, EM CARÁTER DE URGÊNCIA, REFORMA GERAL, ADEQUAÇÕES ESTRUTURAIS, SANITÁRIAS, ELÉTRICAS E DE SEGURANÇA NA ESCOLA MUNICIPAL MARINHO FERNANDES, CONFORME DIAGNÓSTICO DE INFRAESTRUTURA ESCOLAR ANEXO.

Relatório de Diagnóstico de Infraestrutura Escolar

Local: ESCOLA MUNICIPAL MARINHO FERNANDES

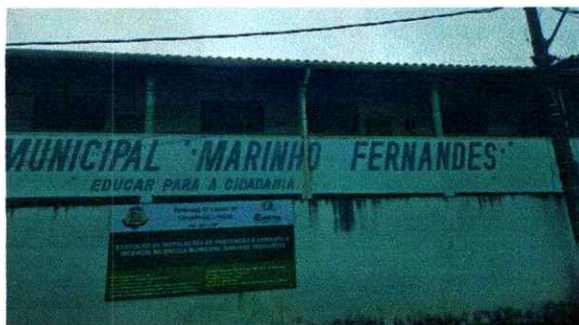
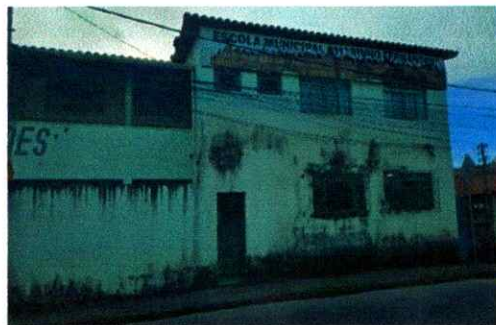
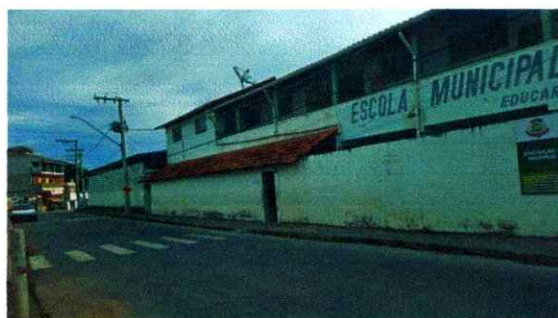
Revestimentos

Pintura e Estética: Pintura totalmente desgastada e descascada em todas as dependências, placa de identificação apresenta sinais de desgaste, o que compromete a imagem institucional da Escola

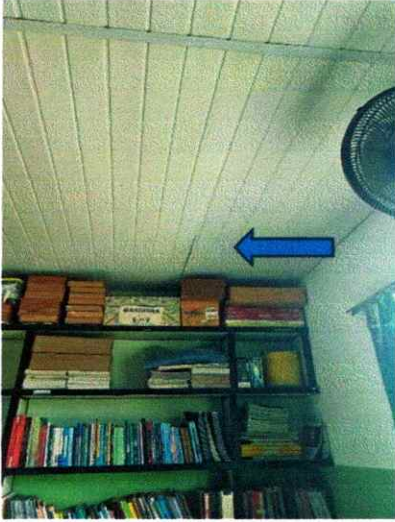
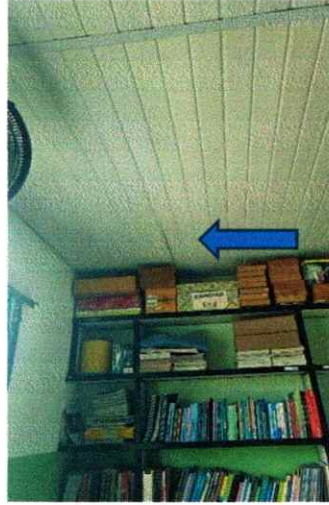
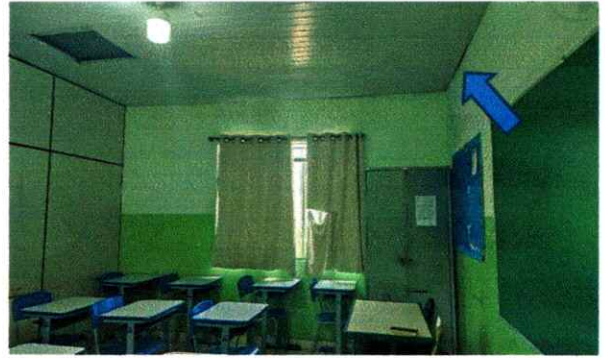
Contaminação Biológica:

O forro de PVC acumula fezes de pombos e maritacas. Além do odor fétido, a situação representa um grave risco sanitário (doenças respiratórias e zoonoses) e compromete a iluminação das salas.

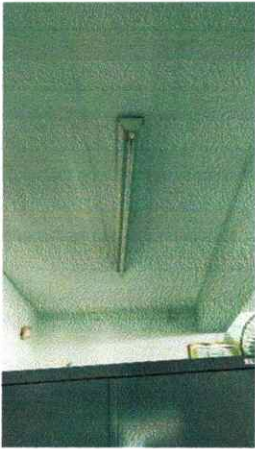
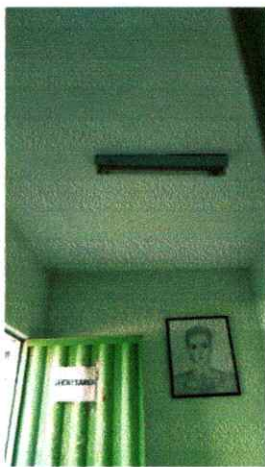
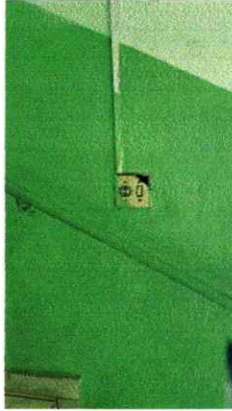
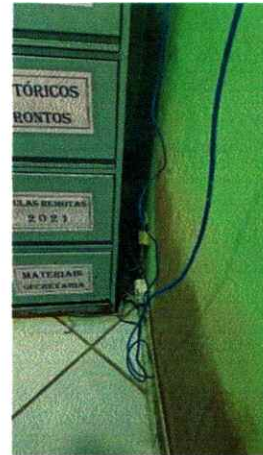
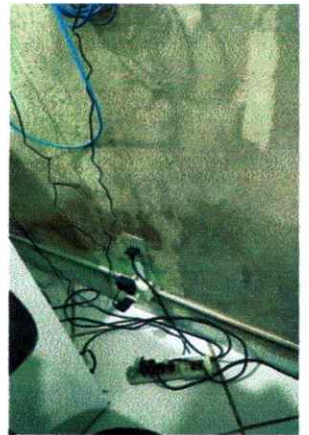
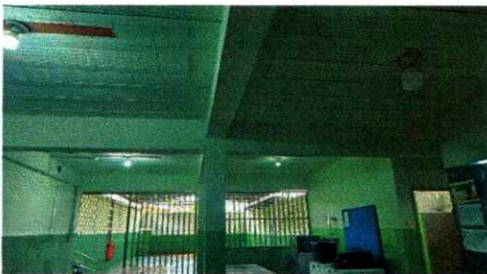
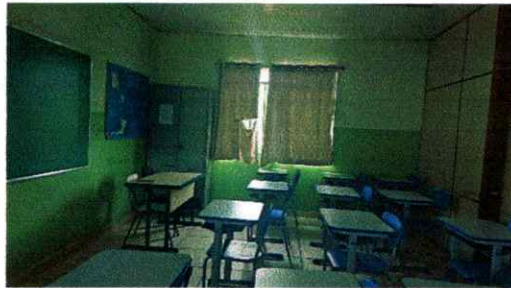
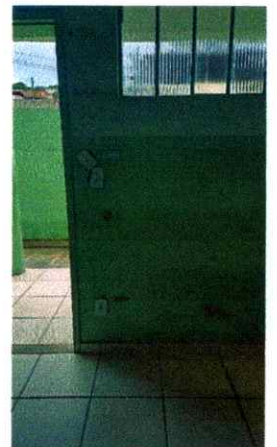
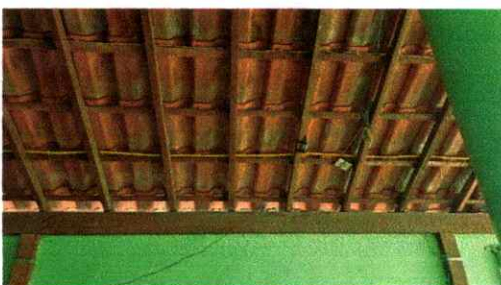
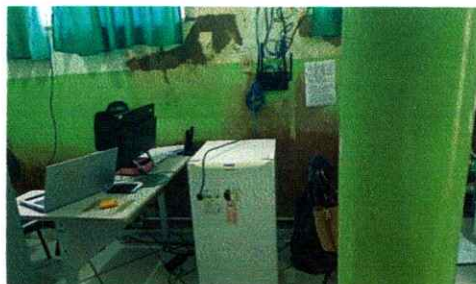
Iluminação: Sistema de iluminação precário, com baixa eficiência luminosa, prejudicando o processo de aprendizagem em dias de chuva.

Riscos Elétricos: Presença de fiação exposta em áreas comuns e salas de aula, oferecendo risco iminente de choque elétrico e curtos-circuitos.

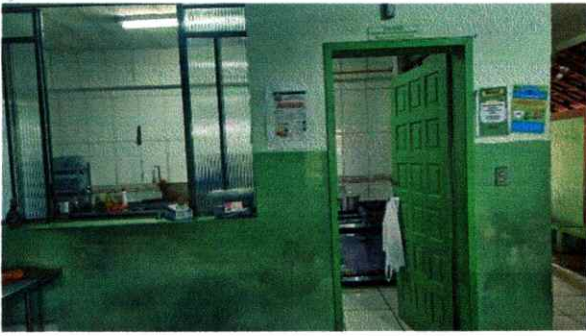
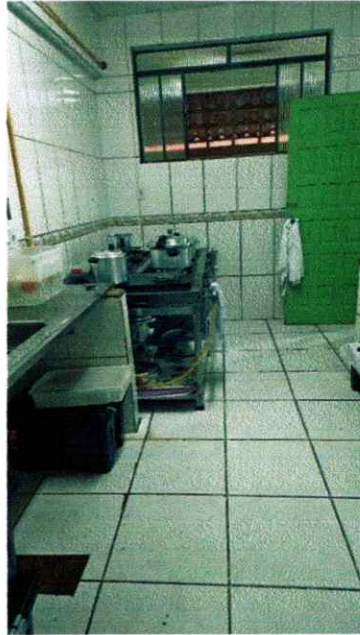
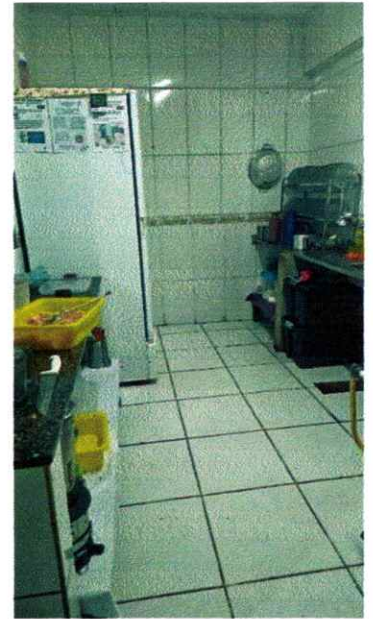
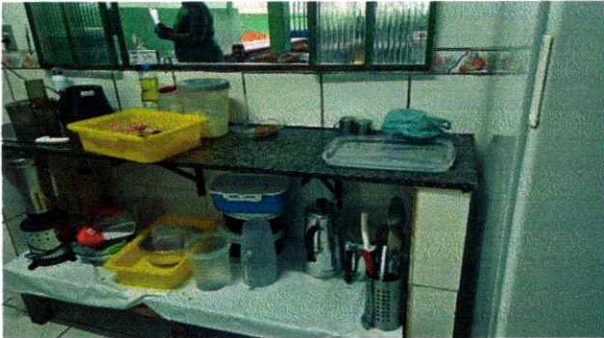
Cozinha: Espaço insalubre, com superfícies de difícil higienização, falta de ventilação adequada e armazenamento precário, em desacordo com as normas da vigilância sanitária.

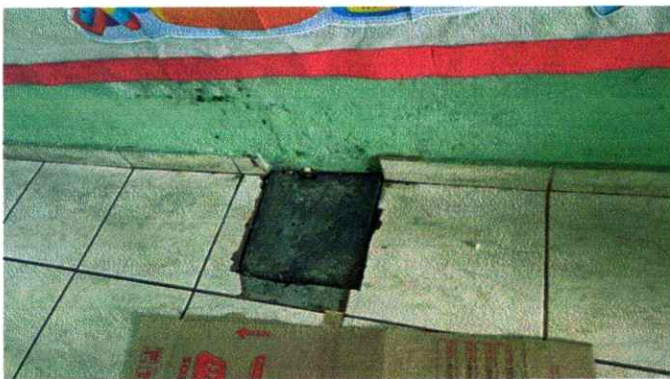
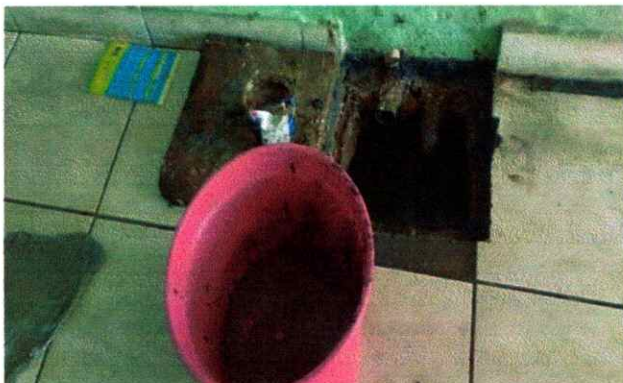
Saneamento: Caixa de gordura exposta em corredor de alto tráfego de alunos, gerando riscos de contaminação e acidentes físicos.

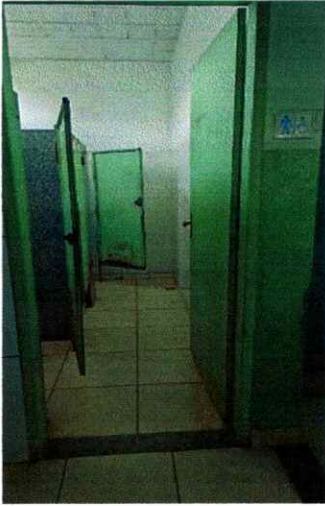
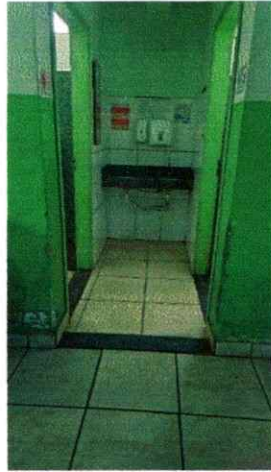
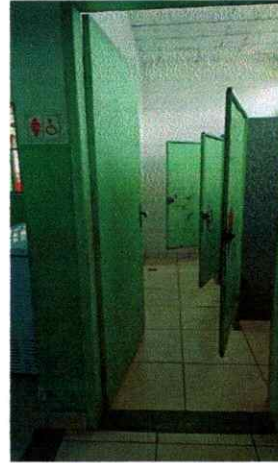
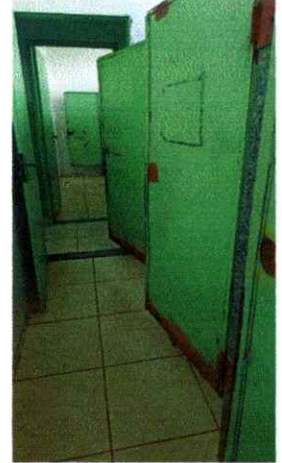
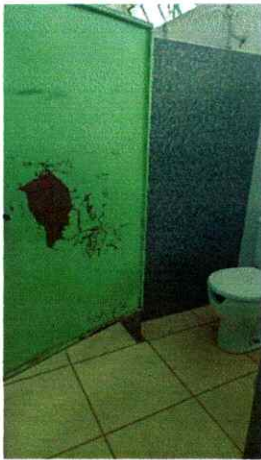
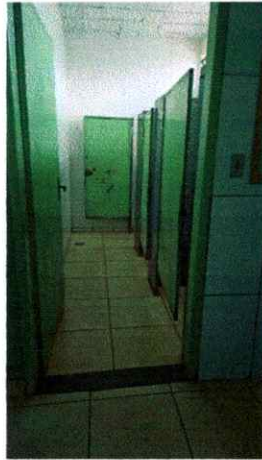
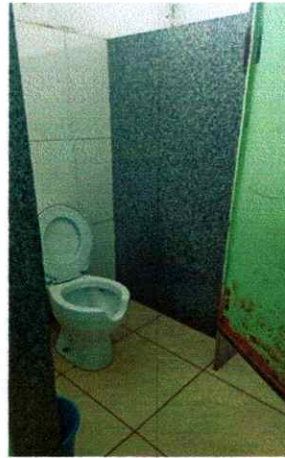
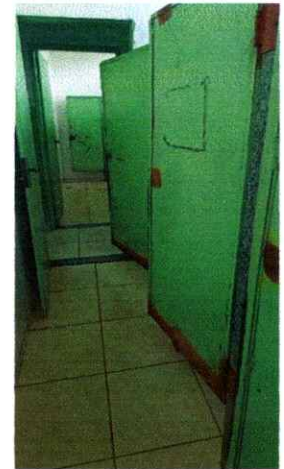
Instalações Sanitárias (Banheiros / alunos e alunas):

Layout Irregular: Os banheiros masculino e feminino estão localizados um de frente para o outro, com portas que se abrem diretamente para áreas comuns, o que compromete a privacidade e o fluxo adequado dos alunos.

Lavatório Único: A existência de um único lavatório para ambos os sexos infringe a obrigatoriedade de separação física por gênero e a proporção mínima de equipamentos.

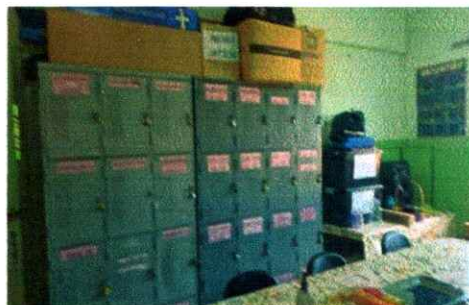
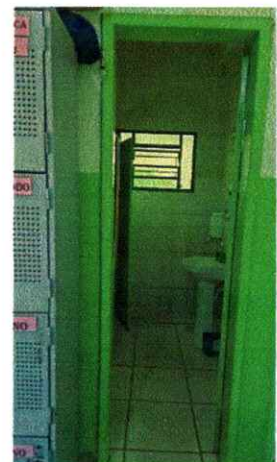
Sala dos professores

A sala atualmente funciona como um depósito improvisado de materiais pedagógicos, o que reduz a área de circulação e impede o uso pleno do ambiente para suas funções originais.

Purificador de Água (Sala dos Professores)

O aparelho está inoperante ("queimado") e não realiza a refrigeração da água.

Instalações Sanitárias - Os banheiros anexos à sala são subdimensionados (pequenos),

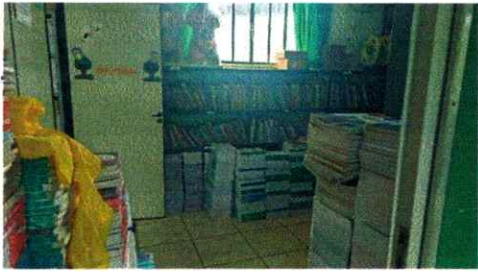
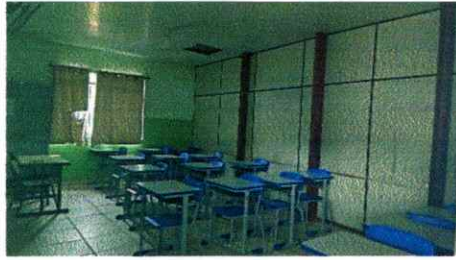
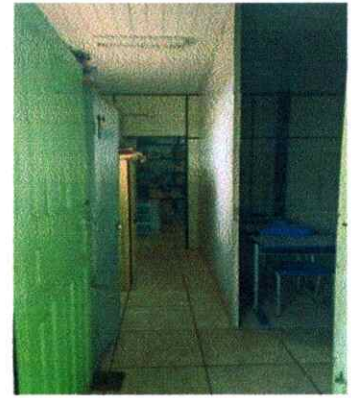
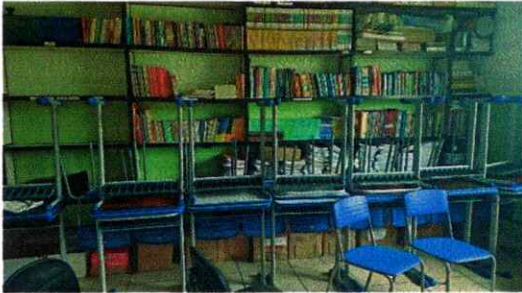
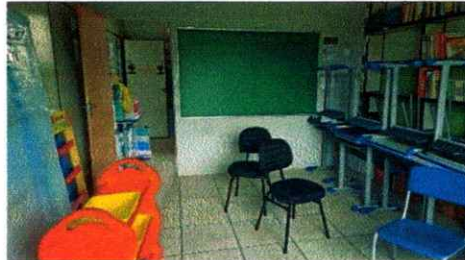
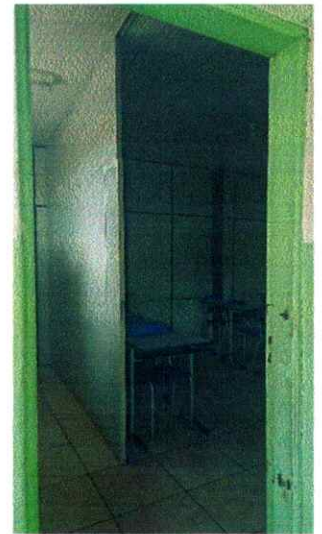
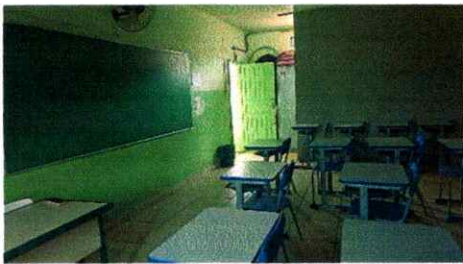
Biblioteca

A biblioteca escolar, originalmente destinada ao suporte pedagógico e incentivo à leitura, encontra-se atualmente em condições que comprometem sua função primária. O espaço físico foi subdividido para acomodar duas salas de aula, restando à biblioteca apenas um terço de sua área original.

A biblioteca tornou-se uma zona de passagem obrigatória. Alunos de outras turmas precisam atravessar o recinto para acessar as salas de aula adjacentes, gerando interrupções constantes.

A divisão do espaço com salas de aula impede o ambiente de silêncio e concentração necessário para a leitura e pesquisa.

Devido à redução da metragem, não há mobiliário ou área livre para que os alunos possam sentar, ler ou realizar trabalhos em grupo.

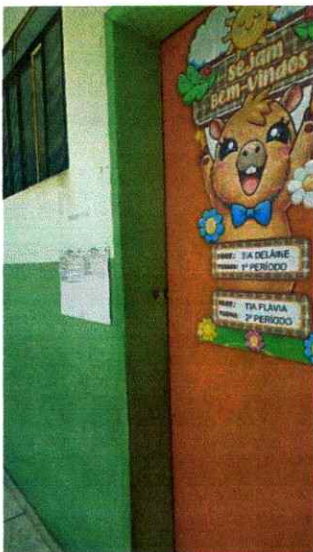
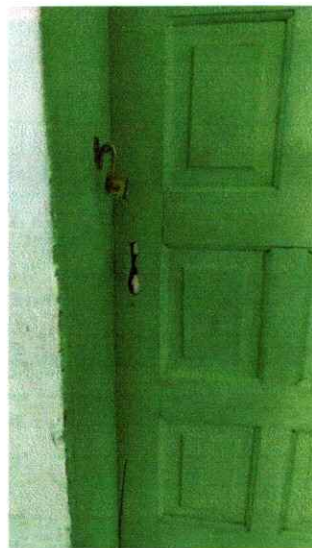
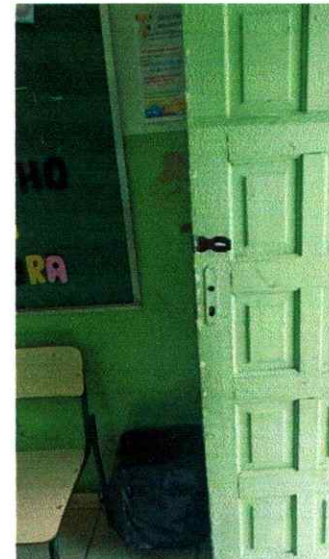
Pintura e Revestimento (Mofo e Umidade):

Situação: Presença acentuada de mofo e bolor em salas de aula e áreas comuns.

A pintura está descascando devido a infiltrações. Rebocos mal executados, apresentando esfarelamento, bolhas e quedas de placas de revestimento.
